# 监 理 日 志

工程名称:国电电力廊坊大厂和平铝业分布式光伏发电项目

工程现场照片记录表

| 站点名称 | 国电电力廊坊大厂和平铝业分布式光伏发电项目 | 巡检日期 | 2022/12/30 |

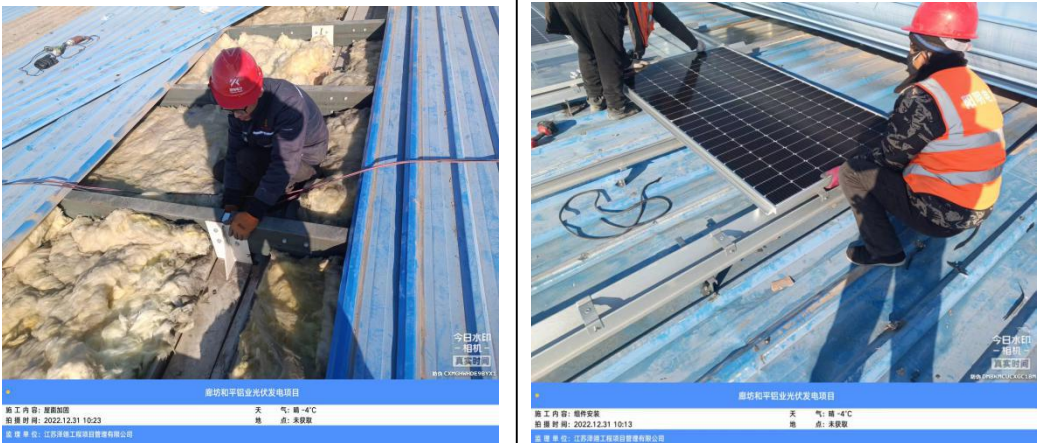
| 描述 | 檩条加固 | | 组件安装 |

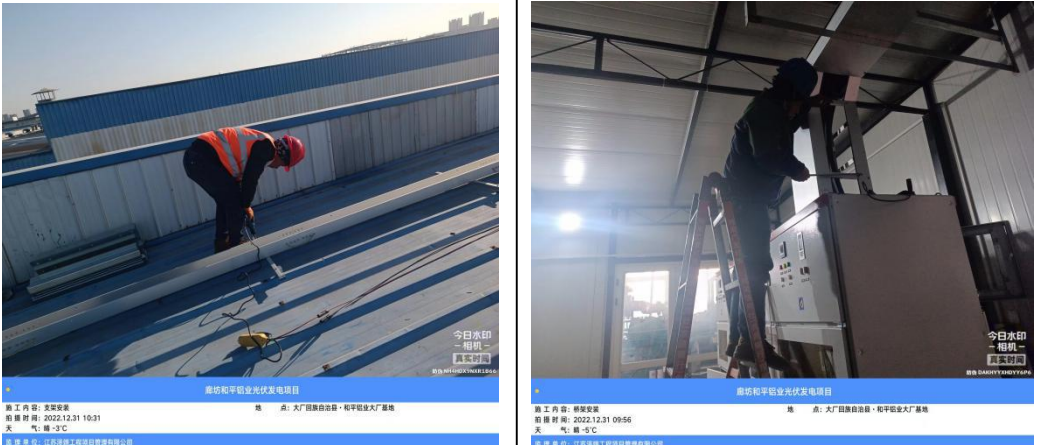
| 监<br>理<br>工<br>作<br>情<br>况 | 质量情况：今日现场主要进行组件支架及组件安装，屋面加固、交流桥架、直流桥架支架安装，根据设计图纸，桥架支架为铝轨，现场所用是角铁，且是冷镀锌，已发通知单要求整改。 | |

| 描述 | 桥架安装 | | 桥架安装加固 |

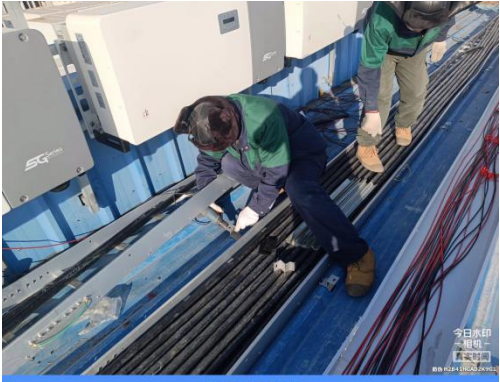
| 现场照片 | <p>照片信息: 2022.12.31 10:07<br/>天气: 晴 -5℃<br/>拍摄地点: 山东济南<br/>项目名称: 临沂和平铝业光伏发电项目<br/>施工内容: 桥架安装<br/>地点: 大厂自备电站、和平铝业大厂基地<br/>监理单位: 江苏华信工程监理有限公司</p> |
| 描述 | 桥架敷设 |

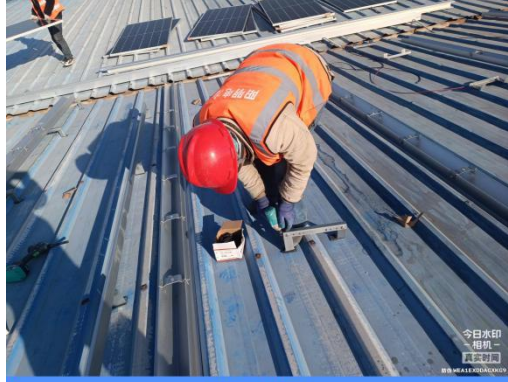
| <p>照片信息: 2022.12.31 10:15<br/>天气: 晴 -4℃<br/>拍摄地点: 山东济南<br/>项目名称: 临沂和平铝业光伏发电项目<br/>施工内容: 支架安装<br/>地点: 大厂自备电站、大厂自备电站<br/>监理单位: 江苏华信工程监理有限公司</p> | 支架安装 |
