# 监 理 日 志

工程名称:廊坊和平铝业分布式光伏发电项目

# 工程现场照片记录表

| 站点名称 | 国电电力廊坊大厂和平铝业分布式光伏发电项目 | 巡检日期 | 2023/02/22 |

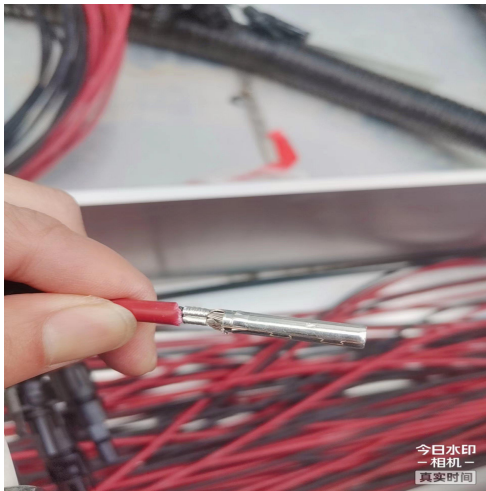
| 监<br>理<br>工<br>作<br>情<br>况 | 质量情况：光伏线 MC4 插头压接不实，组件摆放不规范易划伤，组件胶条安装不规范现场通知施工方整改，下午复查基本整改完成。 | |

| 现场照片 | <div><p>廊坊和平铝业分布式光伏发电项目</p><p>工 序: mc4插头压接检 天 气: 多云 0°C<br/>查 地 点: 大厂回族自治县·和平铝业大厂基地</p><p>拍 摄 时 间: 2023.02.21 10:16</p><p>监 理 单 位: 江苏泽翎工程管理有限公司</p></div> | <div><p>廊坊和平铝业分布式光伏发电项目</p><p>工 序: 三号屋面组件最后安装 天 气: 多云 0°C<br/>拍 摄 时 间: 2023.02.21 10:21 地 点: 大厂回族自治县·天兴楼</p><p>监 理 单 位: 江苏泽翎工程管理有限公司</p></div> | |
| 描述 | MC4 插头制作检查 | 组件安装 | |

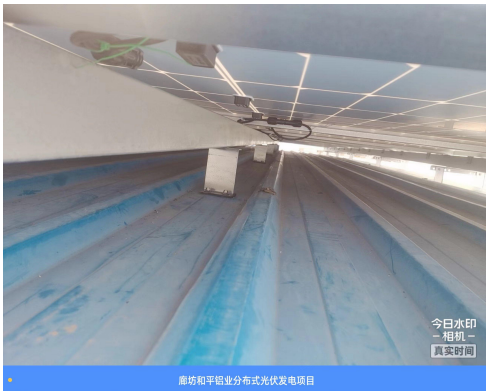
| 现场照片 | <div><p>廊坊和平铝业分布式光伏发电项目</p><p>工 序: 光伏线绑扎检查 天 气: 多云 0°C<br/>拍 摄 时 间: 2023.02.21 10:32 地 点: 大厂回族自治县·康平空调</p><p>监 理 单 位: 江苏泽翎工程管理有限公司</p></div> | <div><p>廊坊和平铝业分布式光伏发电项目</p><p>工 序: 施工人员进行安全培训 天 气: 多云 0°C<br/>拍 摄 时 间: 2023.02.21 10:59 地 点: 大厂回族自治县·和平铝业大厂基地</p><p>监 理 单 位: 江苏泽翎工程管理有限公司</p></div> | |
| 描述 | 光伏线绑扎检查 | 安全培训 | |
