# 监 理 日 志

日期：2023 年 02 月 22 日

工程名称:廊坊和平铝业分布式光伏发电项目

工程现场照片记录表

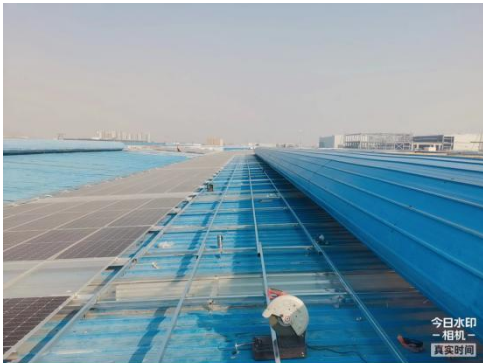
| 现场照片 | <div><p>今日水印<br/>相机<br/>真实时间</p><p>廊坊和平铝业分布式光伏发电项目</p><p>工 序：一号屋面组件上包边施工      天 气：晴 8℃<br/>拍 摄 时 间：2023.02.22 14:59      地 点：大厂回族自治县·大厂机动车检测站<br/>监 理 单 位：江苏泽裕工程管理有限公司</p></div> | | <div><p>今日水印<br/>相机<br/>真实时间</p><p>廊坊和平铝业分布式光伏发电项目</p><p>工 序：一号屋面北一组件安装      天 气：晴 8℃<br/>拍 摄 时 间：2023.02.22 15:19      地 点：大厂回族自治县·福鑫路<br/>监 理 单 位：江苏泽裕工程管理有限公司</p></div> | |
| 描述 | 组件上包边施工 | | 一号屋面北一组件安装 | |

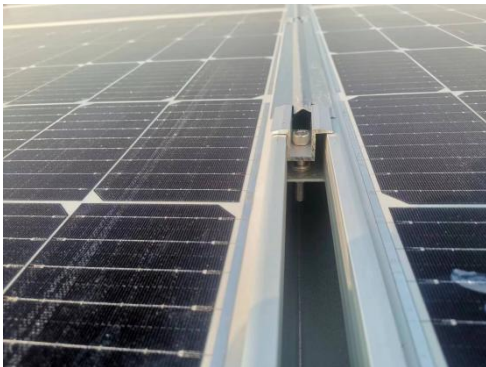
| 监<br>理<br>工<br>作<br>情<br>况 | 质量情况：上包边支架材料不符合图纸设计，一个班组有组件有脚印，已个班组组件中压块不严密现场监督整改并下发监理通知单。 | |

| 描述 | 压块压接不实 | | 组件踩踏 | |
