# 监 理 日 志

日期：2023 年 03 月 02 日

工程名称:廊坊和平铝业分布式光伏发电项目

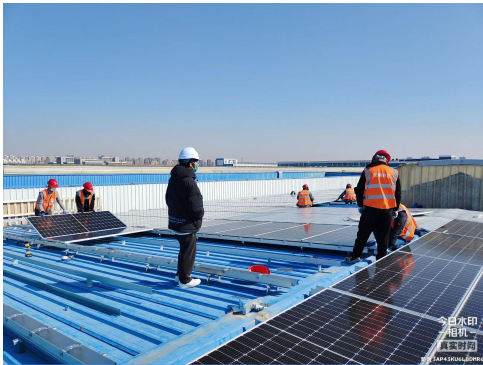
| 现场照片 | <div><p>河北廊坊和平铝业分布式光伏发电项目</p><p>工 序: 2#厂房组件及排水槽安装 天 气: 晴 7℃<br/>拍 摄 时 间: 2023.03.02 10:54 地 点: 大厂回族自治县·祥福佳苑<br/>监 理 单 位: 江苏泽翔工程管理有限公司</p></div> | <div><p>河北廊坊和平铝业分布式光伏发电项目</p><p>工 序: 2#厂房监控固定 地 点: 大厂回族自治县·和平铝业大厂基地<br/>拍 摄 时 间: 2023.03.02 16:10 天 气: 晴 14℃<br/>监 理 单 位: 江苏泽翔工程管理有限公司</p></div> | |
| 描述 | 二号屋面组件及排水槽安装 | 描述 | 二号屋面监控固定 |

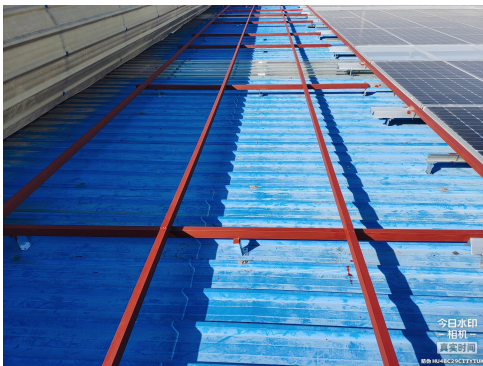
| 监<br>理<br>工<br>作<br>情<br>况 | 质量情况：1#、2#屋面组件边压块安装不规范；3#屋面上包边支架防锈底漆粉刷不符合要求（已现场重新粉刷）；2#屋面 MC4 插头绑扎不规范（已现场整改）。 | |

| 现场照片 | <div><p>河北廊坊和平铝业分布式光伏发电项目</p><p>工 序: 3#厂房上包边支架防锈底漆粉刷 天 气: 晴 5℃<br/>拍 摄 时 间: 2023.03.02 10:07 地 点: 大厂回族自治县·和平铝业大厂基地<br/>监 理 单 位: 江苏泽翔工程管理有限公司</p></div> | <div><p>河北廊坊和平铝业分布式光伏发电项目</p><p>工 序: 1#厂房组件及排水槽安装 天 气: 晴 6℃<br/>拍 摄 时 间: 2023.03.02 10:45 地 点: 大厂回族自治县·祥福佳苑<br/>监 理 单 位: 江苏泽翔工程管理有限公司</p></div> | |
| 描述 | 三号屋面上包边支架防锈底漆粉刷 | 描述 | 一号屋面排水槽安装 |
