# 監理日志

日期：2023 年 03 月 03 日

工程名称:廊坊和平铝业分布式光伏发电项目

# 工程现场照片记录表

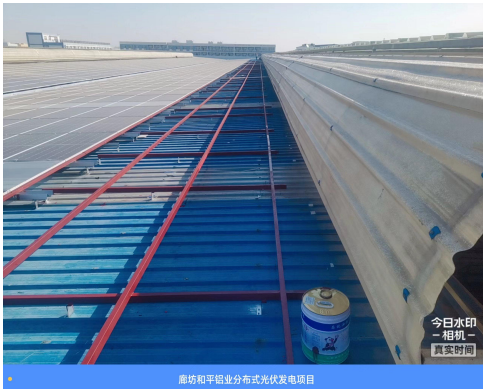
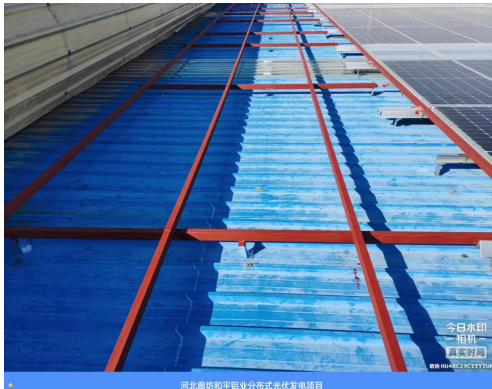
| 现场照片 | <div><p>廊坊和平铝业分布式光伏发电项目</p><p>工 序：组件上包边安装防腐漆<br/>拍 摄 时 间：2023.03.03 10:14<br/>天 气：晴 6℃<br/>地 点：大厂回族自治县·中国智能光伏产业示范基地<br/>监 理 单 位：江苏泽锦工程管理有限公司</p></div> | <div><p>廊坊和平铝业分布式光伏发电项目</p><p>工 序：3#厂房上包边安装防腐漆<br/>拍 摄 时 间：2023.03.02 10:07<br/>天 气：晴 5℃<br/>地 点：大厂回族自治县·和平铝业大厂基地<br/>监 理 单 位：江苏泽锦工程管理有限公司</p></div> | |
| 描述 | 组件上包边施工 | 组件上包边施工 | |

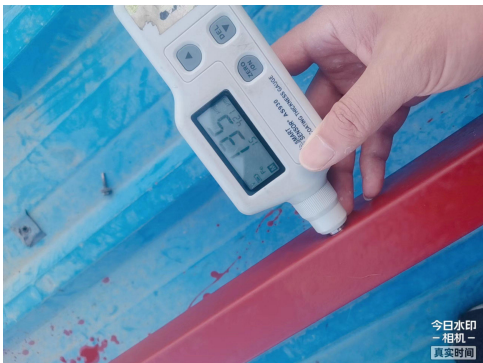
| 监<br>理<br>工<br>作<br>情<br>况 | 质量情况：1#屋面组件间隙过大中压块不严密已现场提出整改明日复查，组件上包边支架防腐不均匀有漏刷现场，现场要求二次粉刷验收后进行彩钢瓦盖板，桥架支架不符合图纸设计要求。 | |

| 现场照片 | <div><p>廊坊和平铝业分布式光伏发电项目</p><p>工 序：组件上包边安装防腐漆检查<br/>拍 摄 时 间：2023.03.03 10:21<br/>天 气：晴 6℃<br/>地 点：大厂回族自治县·中国智能光伏产业示范基地<br/>监 理 单 位：江苏泽锦工程管理有限公司</p></div> | <div><p>廊坊和平铝业分布式光伏发电项目</p><p>工 序：桥架支架检查<br/>拍 摄 时 间：2023.03.03 10:22<br/>天 气：晴 6℃<br/>地 点：大厂回族自治县·和平铝业大厂基地<br/>监 理 单 位：江苏泽锦工程管理有限公司</p></div> | |
| 描述 | 组件上包边防腐检查 | 桥架支架检查 | |
