# 江苏农垦清洁能源有限公司（新曹农场）800kW 屋顶分布式光伏发电项目

## 监理日报

2025 年 07 月 14 日      星期一      阴      23-32℃

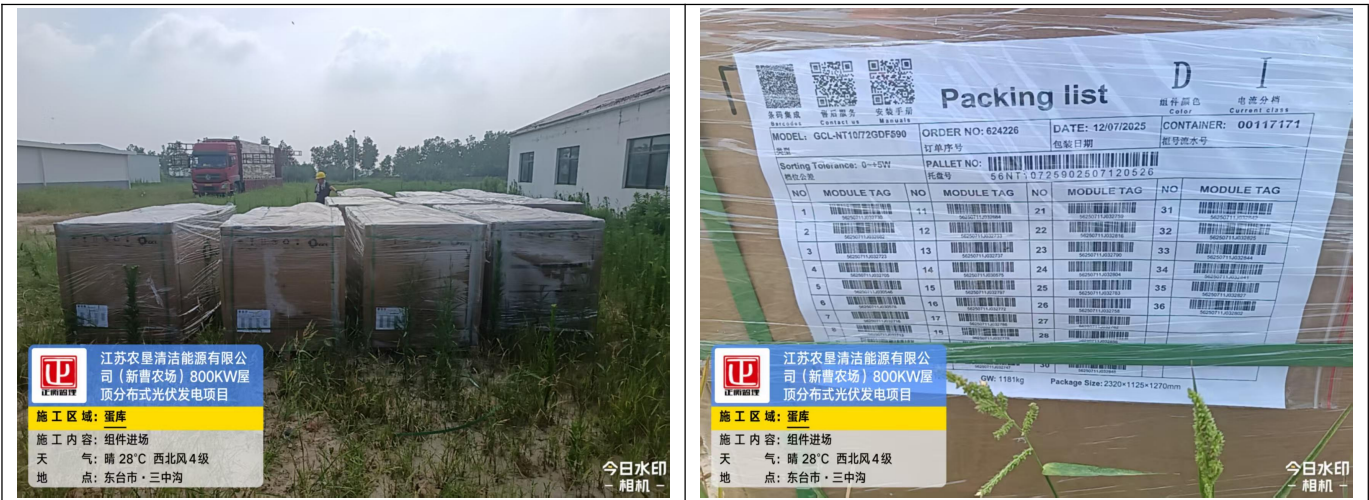
组件进场，品牌为协鑫，符合短名单中要求

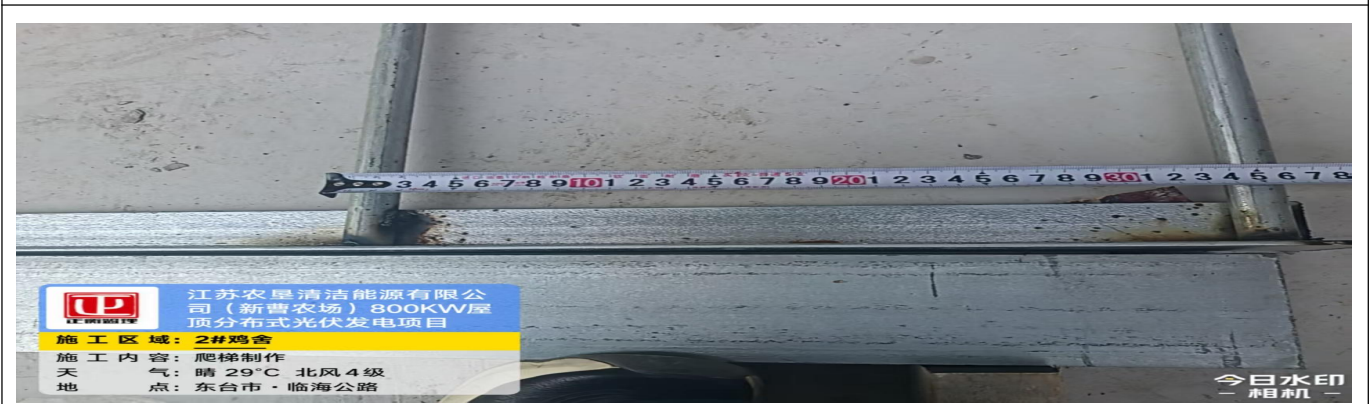
爬梯制作时发现踏棍间距与图纸不符，图纸要求 300mm，现场为 350mm

- 1、当日现场监理安全巡视：当日巡视检查现场，未发现安全隐患，安全可控。
- 2、当日现场监理质量检查：当日爬梯制作时发现踏棍间距与图纸不符，现场通知施工单位暂停该爬梯制作，要求施工按图施工。
- 3、当日现场监理旁站：当日现场无隐蔽及关键工序施工。
- 4、当日现场监理平行检验：当日组件进场 1396 块。品牌为协鑫，符合短名单中要求。
