## 表 B.5 旁站监理记录表

工程名称：大城县 15MW 光伏发电项目

编号：DCGF\CZZH-TJ-001

| 旁站监理的部位和工序：开关站/综合楼基础砼筑 | | |

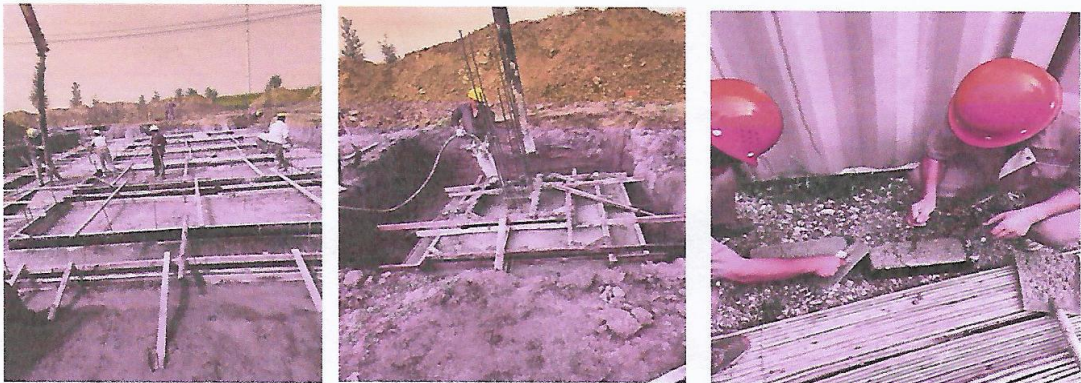
| <p>施工情况：1、砼配合比 C30，商品混凝土；2、插入振动棒捣密实，表面压平抹光；施工过程符合要求，安全措施到位，浇筑过程没有发生胀模现象。</p> | | |
| <p>监理情况：1、06：30—11：00 对开关站和综合楼基础进行砼浇筑；2、浇筑前仔细检查标高及模版的高差；3、基坑内打扫清理干净，确保无杂物；4、监理人员现场见证取样，制作试块两组；5、混凝土浇筑过程符合规范要求；6、浇筑期间村民阻拦道路限高处停顿半小时，后由业主协商解决。</p> | | |
| 发现问题：无 | | |
