# 表 B.5 旁站监理记录表

工程名称：大城县 15MW 光伏发电项目

编号：DCGF\CZZH-TJ-037

| 旁站监理的部位和工序：光伏区 A 区 A-#2 箱逆变基础浇筑 | | | |

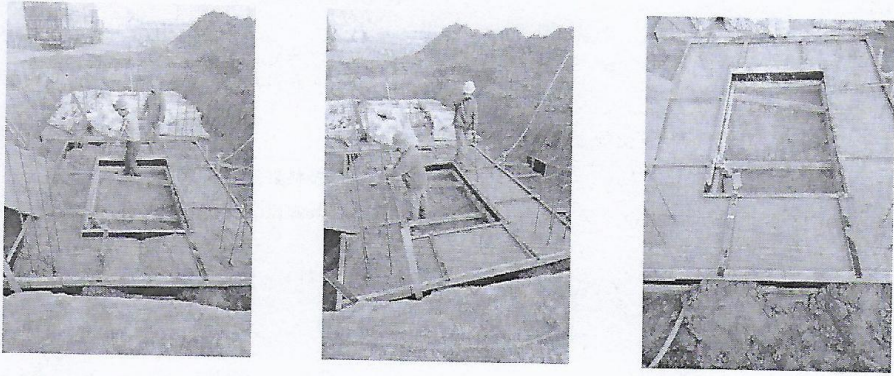
| <p>施工情况：1、砼配合比 C30，现场搅拌砼、小运输车运送到基坑内；2、插入振动棒捣密实，表面压平抹光；3、搅拌站机械设备运转正常，安全通道畅通合理，施工过程符合要求，安全措施到位，浇筑过程没有发生胀模现象；</p> <p>监理情况：1、8:00--9:30 对光伏区 A 区 A-#2 箱逆变基础浇筑；2、浇筑前仔细检查标高及模版的高差；3、浇筑前清理干净，确保无杂物；3、混凝土浇筑过程符合规范要求；</p> | | | |
