旁站监理记录表

工程名： 正泰新能源柯城160MW光伏生态公园

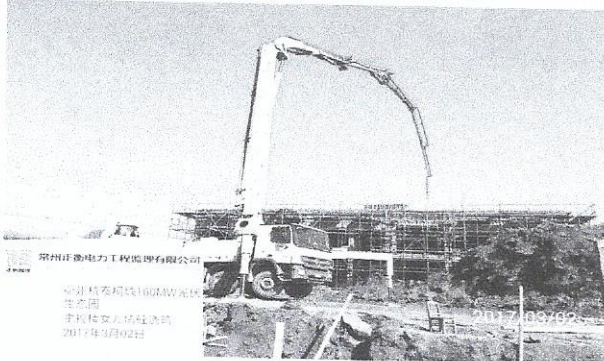
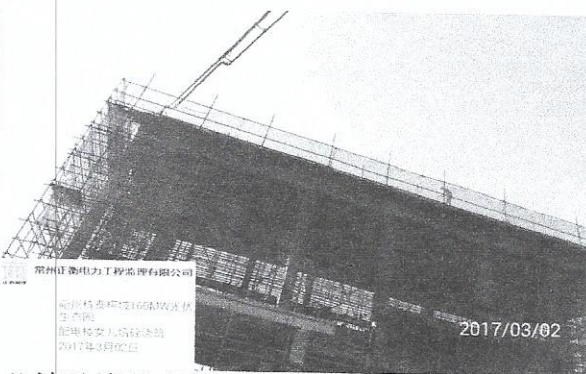
</div> <p style="text-align: center;">配电楼、主控楼女儿墙砼浇筑旁站</p>	
<p>监理情况:</p> <ol style="list-style-type: none"> 1、浇筑前检查振捣器具齐全; 2、要求施工技术、安全管理人员到场,钢筋工、木工配合施工; 3、检查混凝土进场开盘鉴定报告齐全; 4、现场检测塌落度140mm~160mm,做砼养标养同养试块各一组现场跟踪浇筑过程; 5、对混凝土浇筑过程进行旁站监理。 	
<p>发生情况:现场检查发现主控楼女儿墙模板有一处加固不到位导致胀模。</p>	
<p>处理意见:对现场主控楼女儿墙其他部位先浇筑,对胀模的模板重新加固处理,满足施工要求。</p>	
<p>施工企业: 德京集团股份有限公司</p> <p>项目经理部:
