# 旁站监理记录表

工程名称: 丰宁满族自治县 2017 年第一批村级光伏扶贫电站项目

| 旁站监理的部位或工序: 支架基础浇筑 (大西洞) | |

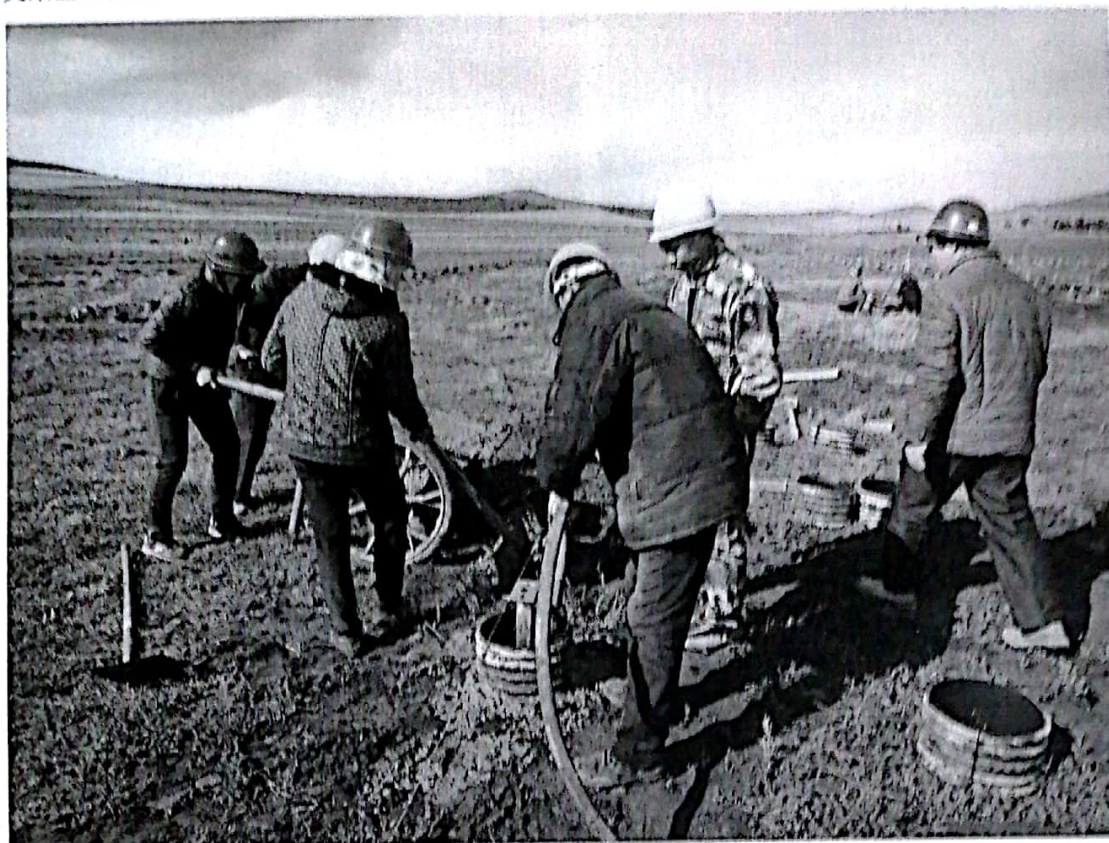
支架基础浇筑

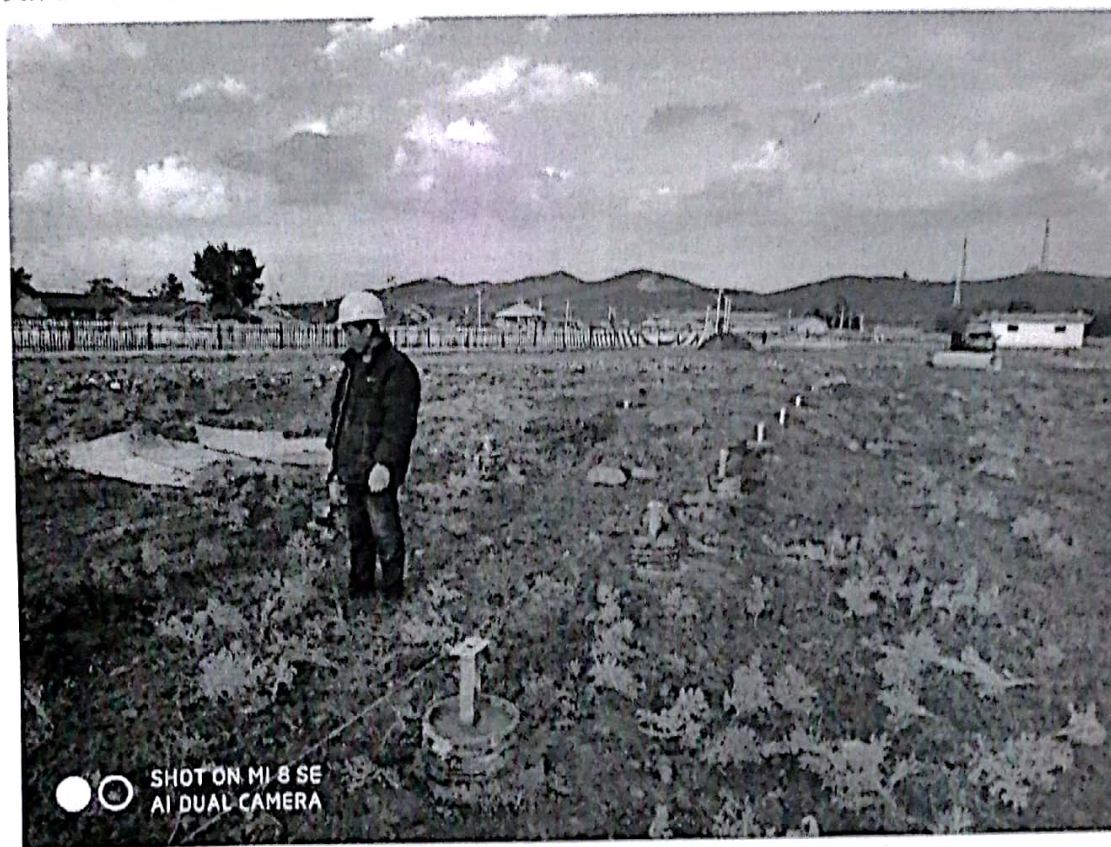
| <p>发现的问题及处理情况:</p> <ol style="list-style-type: none"> <li>1、浇筑后有个别预埋件垂直度达不到设计及规范要求, 要求现场立即整改;</li> <li>2、浇筑时个别支架基础浇筑时, 振捣不到位, 要求现场立即整改;</li> </ol> | |

支架基础浇筑完成后检查
