# 西安天虹电气 1.4MWp+0.312MWp 屋顶分布式光伏发电项目

## 旁 站 记 录 表

工程名称: 西安天虹电气 1.4MWp+0.312MWp 屋顶分布式光伏发电项目

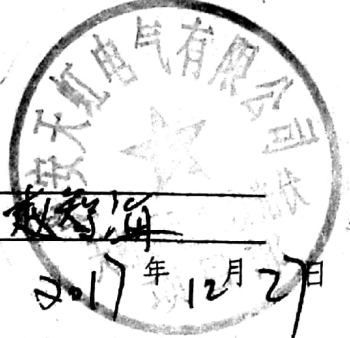
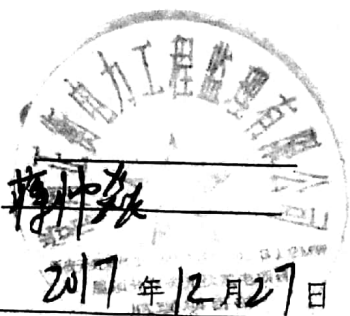
编号: 002

| 旁站监理的部位或工序: 二回路主网及光伏方阵防雷接地装置 | |
| 发现问题:<br>有局部防腐不到位 | |

| 处理意见:<br>现场已整改 | |

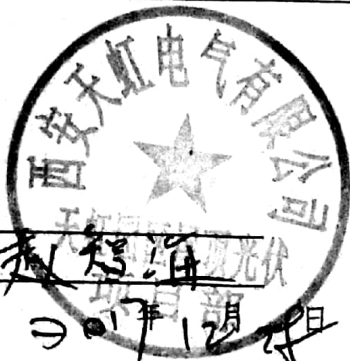
编号：003

| 旁站监理的部位或工序：三回路主网及光伏方阵防雷接地装置 | |
| 发现问题：<br><br>无 | |

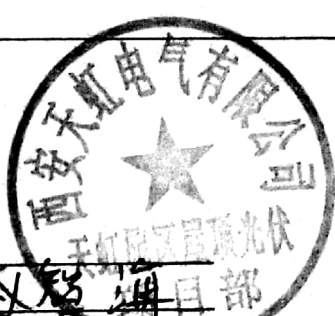
编号: 006

| 旁站监理的部位: 天虹老厂区电缆头制作 | |
| <p>监理情况:</p> <ol style="list-style-type: none"> <li>1. 安全员已就位;</li> <li>2. 作业过程中, 用砂纸将绝缘层外半导体层打磨干净, 再用无纺布蘸上酒精将绝缘层外擦拭干净后, 涂抹绝缘硅油。之后套上分支套管及冷缩套。</li> <li>3. 相色带清晰可辨, 绝缘措施安全、有效。</li> <li>4. 施工过程符合要求。</li> </ol> | |
