旁站监理记录表

工程名称：汨罗 2×20 兆瓦渔光互补光伏扶贫项目

| 旁站监理的部位或工序：24#、30#、31#、32#铁塔组立 | | |

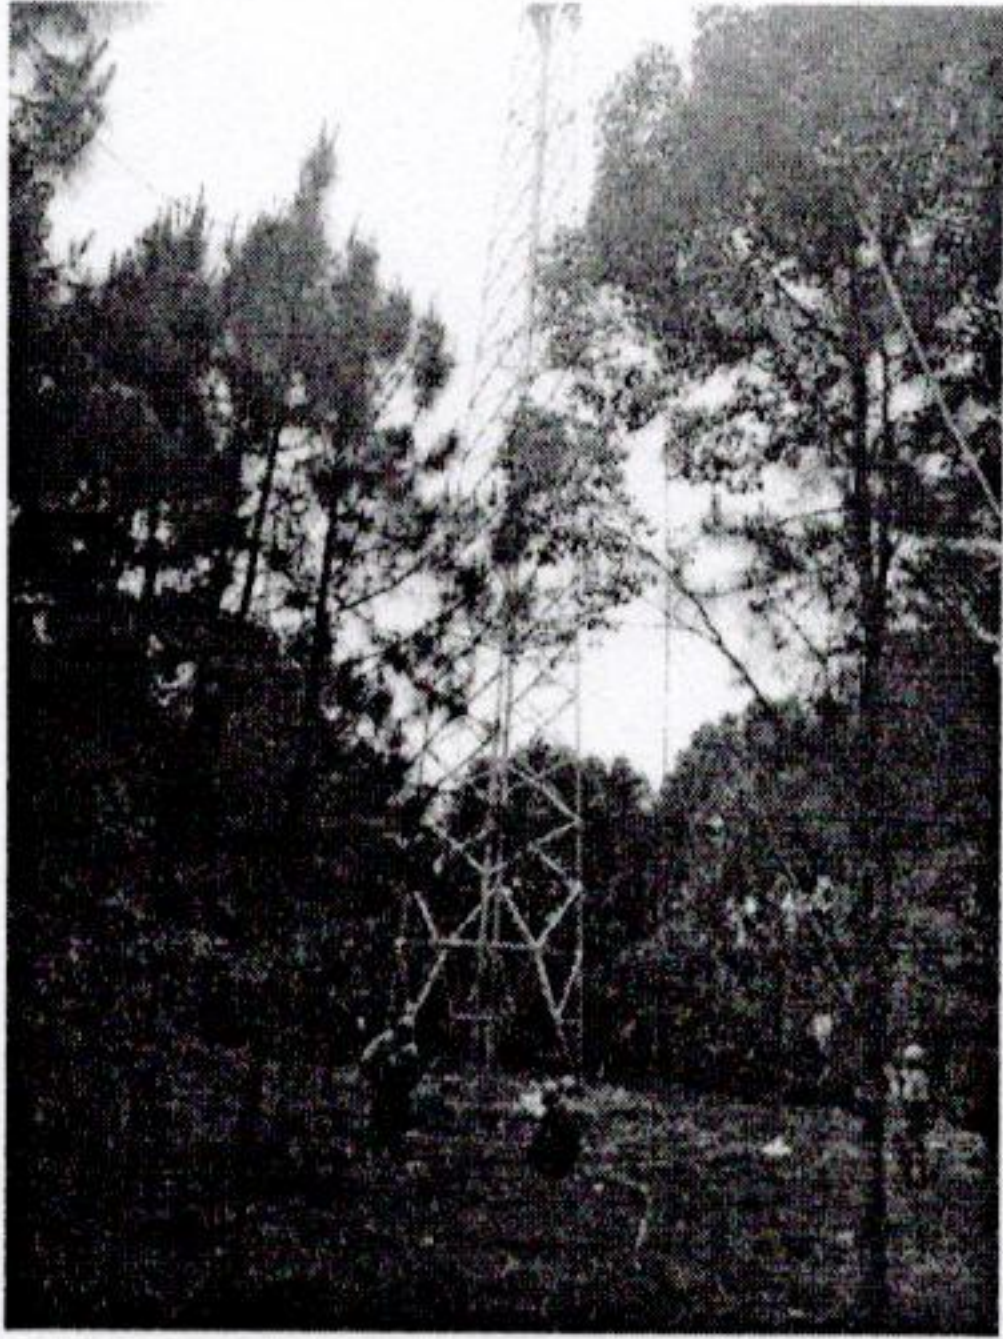
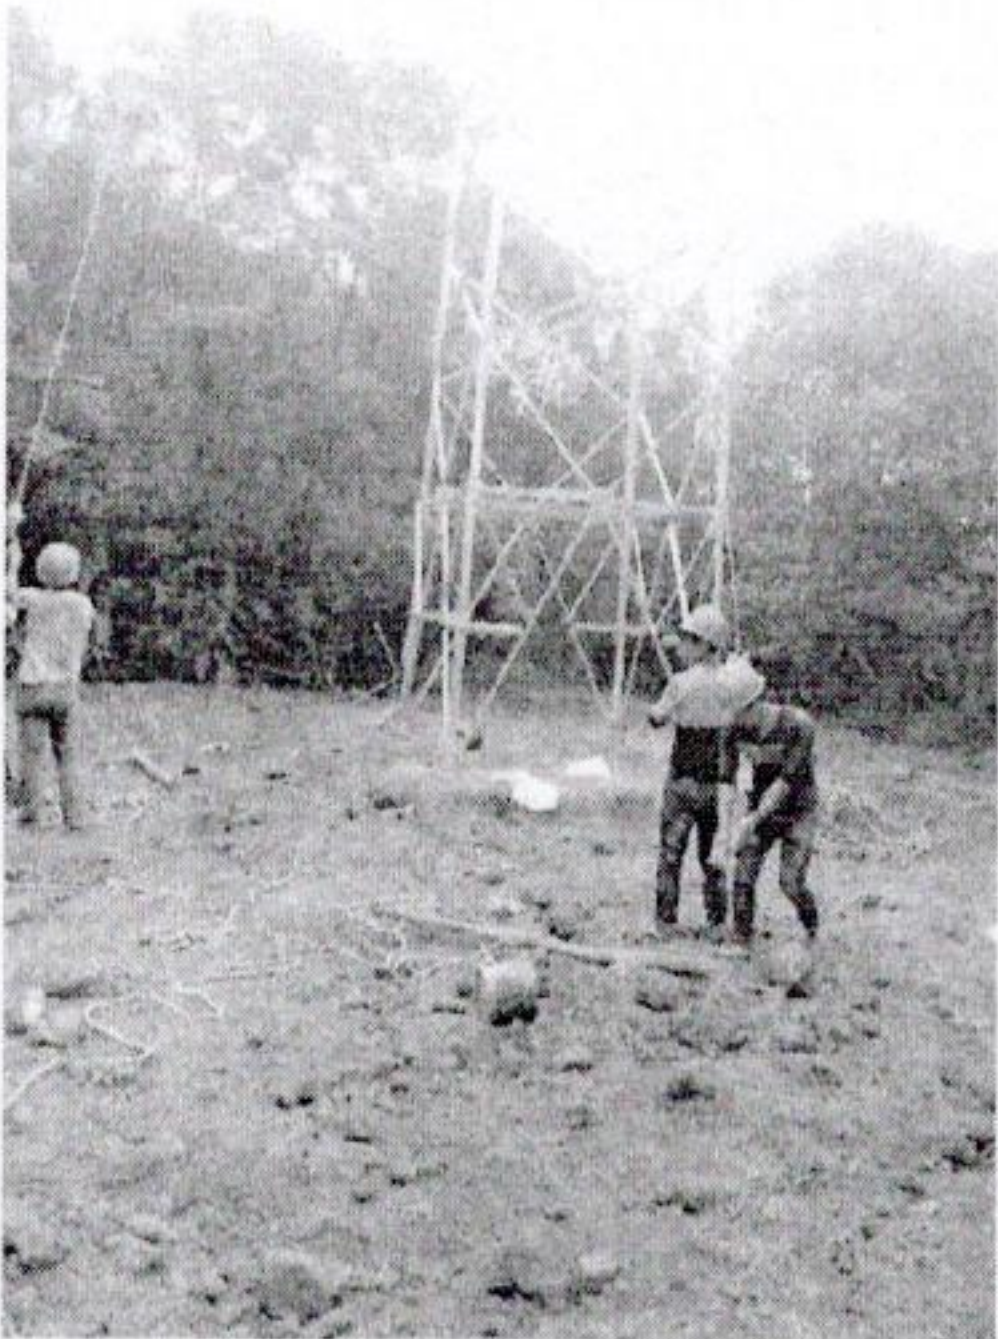
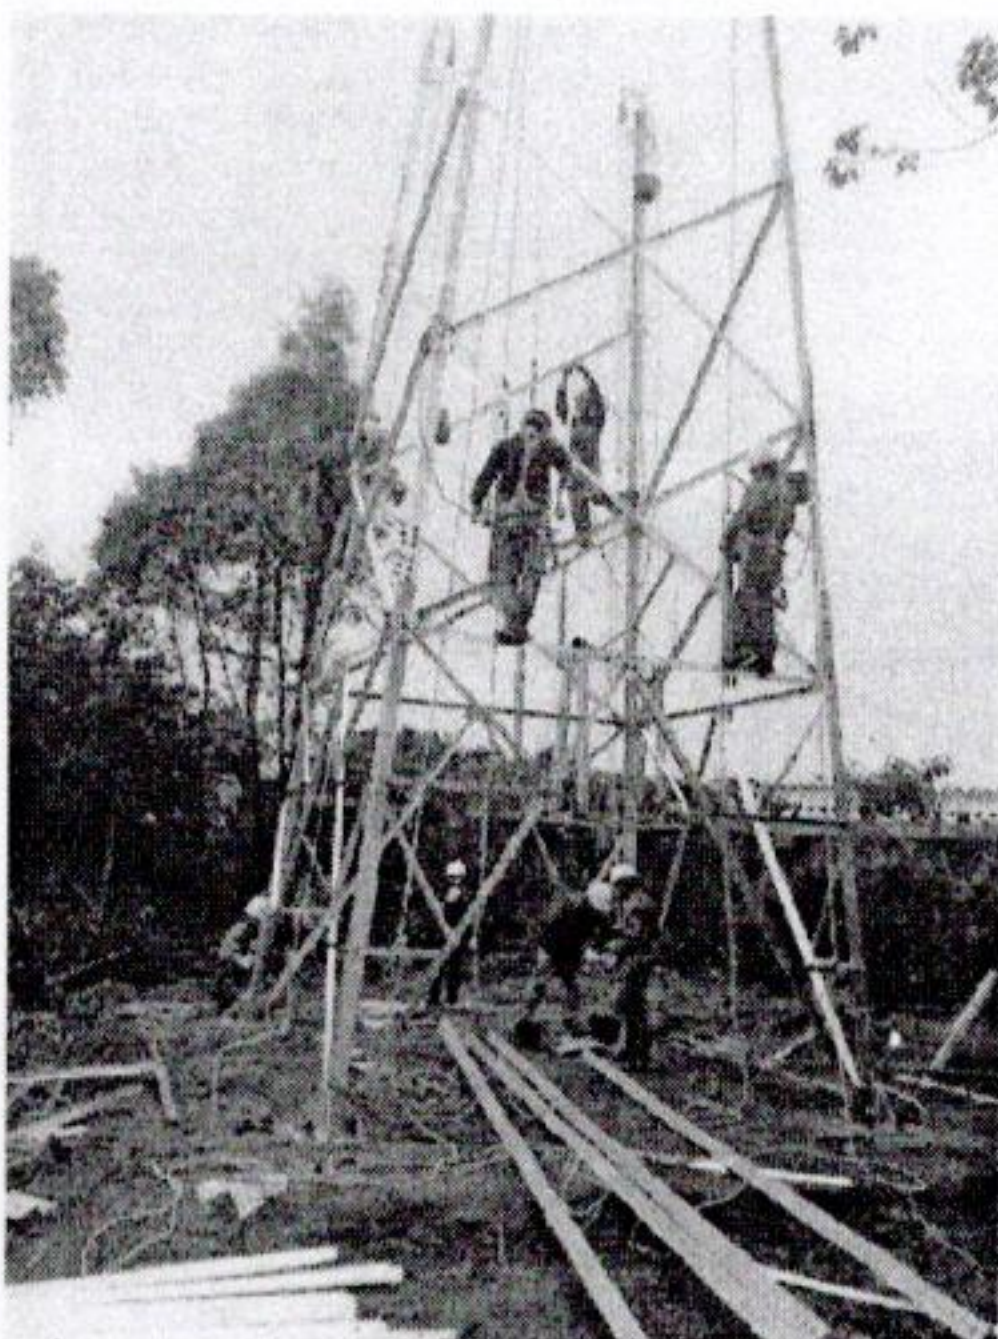
| <p>旁站的关键部位、关键工序施工情况：</p> <p>施工人员到达现场，工器具准备完毕。首先由现场施工负责人作施工交底，然后开始工作。</p> <div></div> <p>监理情况：</p> <p>施工人员按照图纸要求进行组塔，施工人员均正确佩戴安全帽，高处作业佩戴有安全带及防滑鞋，现场防护措施到位，在安全管理员指挥下进行组塔作业。</p> <p>发现的问题及处理情况：</p> <p>螺栓外露扣不足，告知施工管理人员螺栓长度使用不正确，已采用稍长的螺栓进行更换。</p> <div><div>旁站监理人员（签字）：郑杰</div><div>2018年5月6日</div></div> | | |
