# 旁站监理记录表

工程名称：湖北公安县藕池镇扁担湖渔场 100MW 渔光一体光伏电站项目

| 旁站监理的部位或工序：T22 区箱变高压电缆头制作 | |

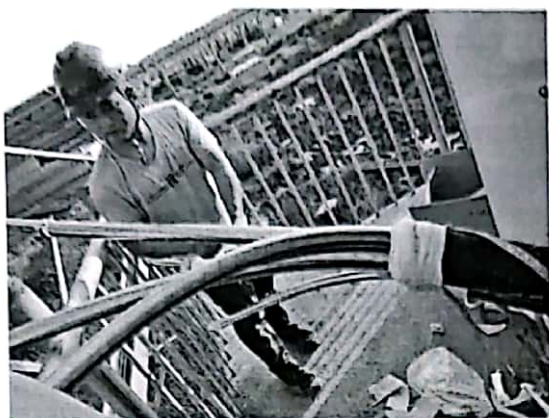
(图 1)

| <p>1. 监理情况：</p> <p>2. 制作前检查制作单位的安全措施、制作工艺符合要求；</p> <p>3. 旁站监理 1 人，制作前检查施工单位设备、工具、材料等准备齐全；</p> <p>4. 检查制作人员配备符合事前安排，满足要求；</p> <p>5. 检查液压钳、SYG-120 铝鼻子、3M 管、热缩管、缠绕带等工具、材料合格证明齐全；</p> <p>6. 电缆型号为 ZRC-YJLY23-26/35KV 规格为 <math>3 \times 120\text{mm}^2</math>。</p> <p>7. 制作顺序如下：剥电缆铠甲，打卡子→压接地线→包缠电缆→三相铜屏蔽层绕包编织线并用恒力弹簧卡紧→包缠电缆→套冷缩 3M 套→套冷缩绝缘管→量好尺寸剥切绝缘和铜屏蔽层→打磨清理后涂一层硅脂套上冷缩终端→压上接线端子套冷缩密封管→缠绕相位带→压接铝鼻子→细锉刀打磨→制作完毕。</p> <p>8. 检查电缆头制作质量，符合要求；</p> | |
