# 旁站监理记录表

工程名称：湖北公安县藕池镇扁担湖渔场 100MW 渔光一体光伏电站项目

JXM9-JL01-083

| 旁站监理的部位或工序：T27 区箱变高压电缆头制作 | |

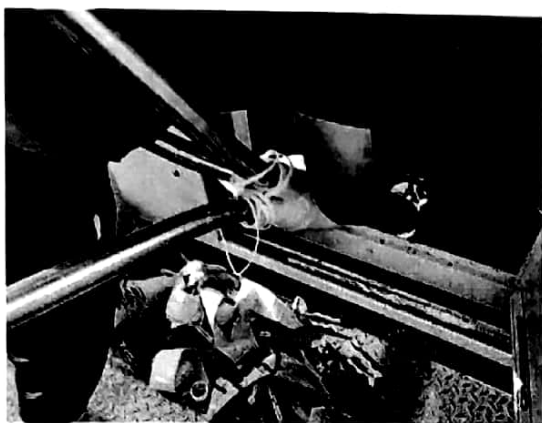
(图 1)

| <p>施工情况：</p> <p>1. 施工作业指导书是<input checked="" type="checkbox"/>否<input type="checkbox"/>向监理单位报审并已审核通过，主要内容和要求是<input checked="" type="checkbox"/>否<input type="checkbox"/>向操作人员进行了技术交底。</p> <p>2. 施工管理人员 1 人、制作人员 3 人，是<input checked="" type="checkbox"/>否<input type="checkbox"/>均到岗。设备、材料是<input checked="" type="checkbox"/>否<input type="checkbox"/>已落实到位。</p> <p>3. 电缆型号，电压等级及规格是<input checked="" type="checkbox"/>否<input type="checkbox"/>符合设计，绝缘是<input checked="" type="checkbox"/>否<input type="checkbox"/>良好。</p> <p>4. 电缆终端及配件是<input checked="" type="checkbox"/>否<input type="checkbox"/>齐全，无损伤。</p> <p>5. 施工制作工艺是<input checked="" type="checkbox"/>否<input type="checkbox"/>符合规程及产品技术要求。</p> <p>6. 接地线连接安装是<input checked="" type="checkbox"/>否<input type="checkbox"/>可靠。</p> <p>7. 接线端子压接是<input checked="" type="checkbox"/>否<input type="checkbox"/>可靠。</p> <p>8. 相色标志是<input checked="" type="checkbox"/>否<input type="checkbox"/>正确。</p> <p>9. 见附件图 1 附图 2 附图 3</p> | |
| <p>1. 监理情况：</p> <p>2. 制作前检查制作单位的安全措施、制作工艺符合要求；</p> <p>3. 旁站监理 1 人，制作前检查施工单位设备、工具、材料等准备齐全；</p> <p>4. 检查制作人员配备符合事前安排，满足要求；</p> <p>5. 检查液压钳、SYG-120 铝鼻子、3M 管、热缩管、缠绕带等工具、材料合格证明齐全；</p> <p>6. 电缆型号为 ZRC-YJLY23-26/35KV 规格为 <math>3 \times 120\text{mm}^2</math>。</p> <p>7. 制作顺序如下：剥电缆铠甲，打卡子→压接地线→包缠电缆→三相铜屏蔽层绕包编织线并用恒力弹簧卡紧→包缠电缆→套冷缩 3M 套→套冷缩绝缘管→量好尺寸剥切绝缘和铜屏蔽层→打磨清理后涂一层硅脂套上冷缩终端→压上接线端子套冷缩密封管→缠绕相位带→压接铝鼻子→细锉刀打磨→制作完毕。</p> <p>8. 检查电缆头制作质量，符合要求；</p> | |
