# 旁站监理记录表

工程名称：湖北公安县藕池镇扁担湖渔场 100MW 渔光一体光伏电站项目

编号：JXM9-JL01-085

| 旁站监理的部位或工序：T9 区箱变低压电力电缆终端制作 | |

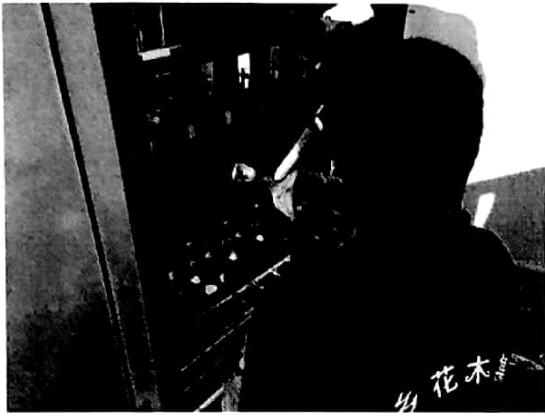
附图 1

| <p>1. 监理情况：</p> <p>2. 制作前检查施工单位的安全措施，符合要求；</p> <p>3. 旁站监理 2 人，施工前检查施工单位设备、工具、材料等准备情况；</p> <p>4. 检查操作人员配备符合事前安排，满足要求；</p> <p>5. 检查液压钳、铜鼻子、热缩管、缠绕带等工具、材料合格证明齐全；</p> <p>6. 制作电缆型号为 ZR-YJV22 规格为 <math>3 \times 120\text{mm}^2</math></p> <p>7. 制作顺序如下：剥电缆铠甲，打卡子→压接地线→包缠电缆→三相铜屏蔽层绕包编织线并用恒力弹簧卡紧→包缠电缆→套冷缩 3M 套→套冷缩绝缘管→量好尺寸剥切绝缘和铜屏蔽层→打磨清理后涂一层硅脂套上冷缩终端→压上接线端子套冷缩密封管→缠绕相位带→压接铝鼻子→细锉刀打磨→制作完毕。</p> <p>8. 检查电缆头制作质量，符合要求；</p> | |
| 现场电缆排列不齐 | |

| 处理意见：要求美观，整齐排列电缆 | |
| 备注（包括处理结果）：已整改 | |
