# 旁站监理记录表

工程名称：湖北公安县藕池镇扁担湖渔场 100MW 渔光一体光伏电站项目

编号：JXM9-JL01-096

| 旁站监理的部位或工序：T16 区分接箱电缆头制作 | |

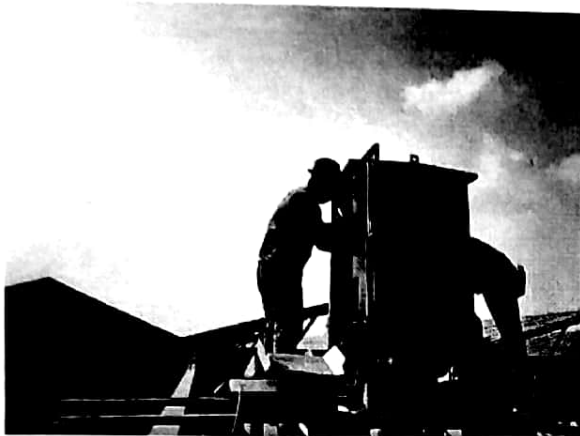
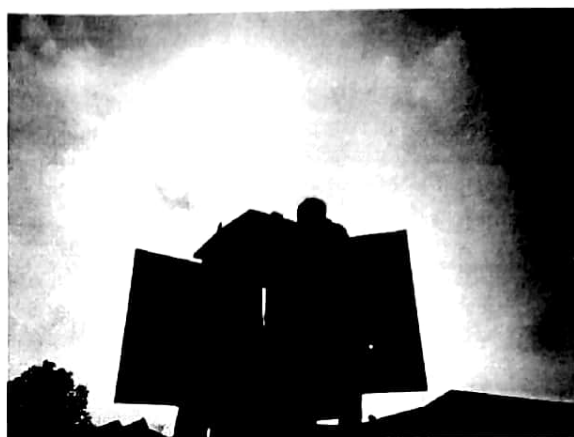
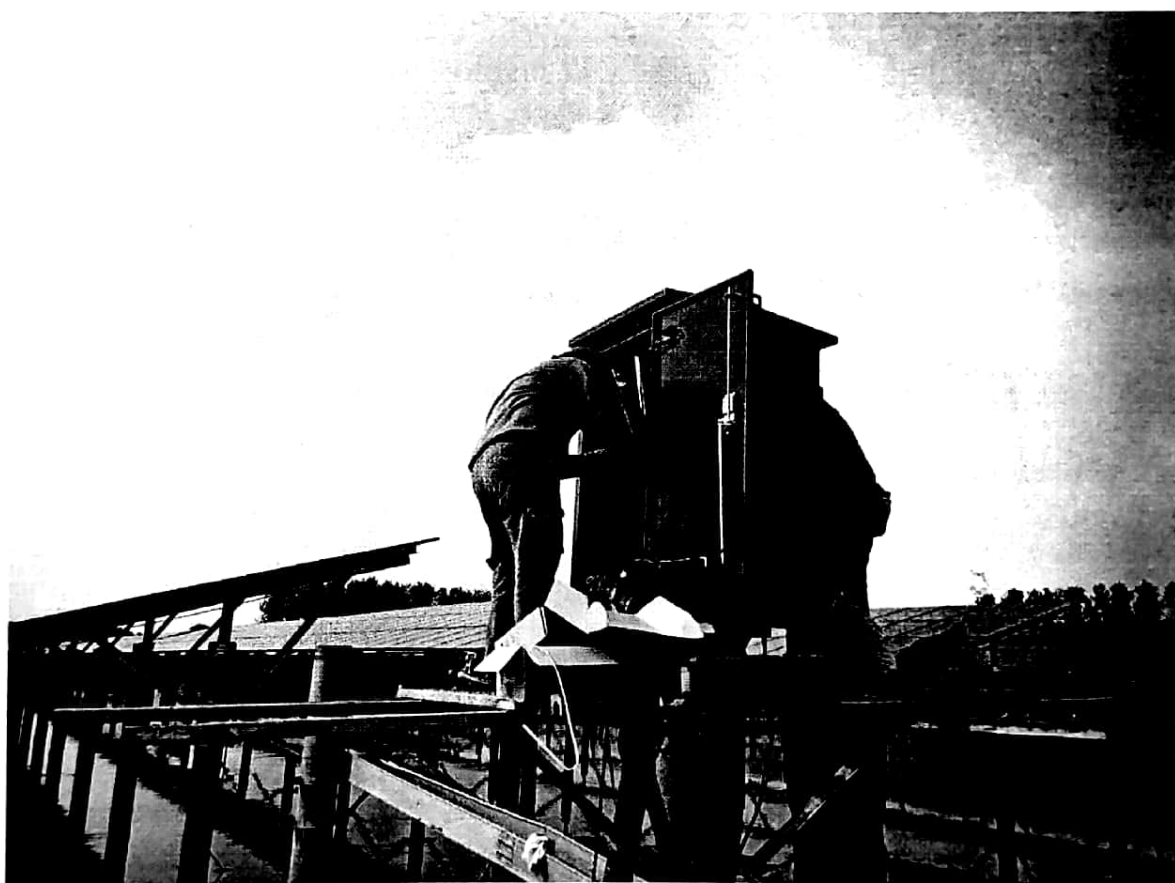
| <p>1. 监理情况：</p> <p>2. 制作前检查制作单位的安全措施、制作工艺符合要求；</p> <p>3. 旁站监理 1 人，制作前检查施工单位设备、工具、材料等准备齐全；</p> <p>4. 检查制作人员配备符合事前安排，满足要求；</p> <p>5. 检查液压钳、SYG-400 铜铝过渡鼻子、3M 管、热缩管、缠绕带等工具、材料合格证明；</p> <p>6. 电缆型号为 ZC-YJLY23 规格为 3×400mm<sup>2</sup>；</p> <p>7. 制作顺序如下：剥电缆铠甲，打卡子→压接地线→包缠电缆→三相铜屏蔽层绕包编织线并用恒力弹簧卡紧→包缠电缆→套冷缩 3M 套→套冷缩绝缘管→量好尺寸剥切绝缘和铜屏蔽层→打磨清理后涂一层硅脂套上冷缩终端→压上接线端子套冷缩密封管→缠绕相位带→压接铝鼻子→细锉刀打磨→制作完毕；</p> <p>8. 检查电缆头制作质量，符合要求；</p> | |
| <p>发现问题：</p> <p>施工完成后现场垃圾未及时清理。</p> | |

| <p>处理意见：</p> <p>联系施工队派人清理，并要求做到日产日清。</p> | |
| <p>备注（包括处理结果）：</p> <p>已整改</p> | |
