# 旁站监理记录表

工程名称：湖北公安县藕池镇扁担湖渔场 100MW 渔光一体光伏电站项目

| 旁站监理的部位或工序：T18 区箱变高压电缆头制作 | |

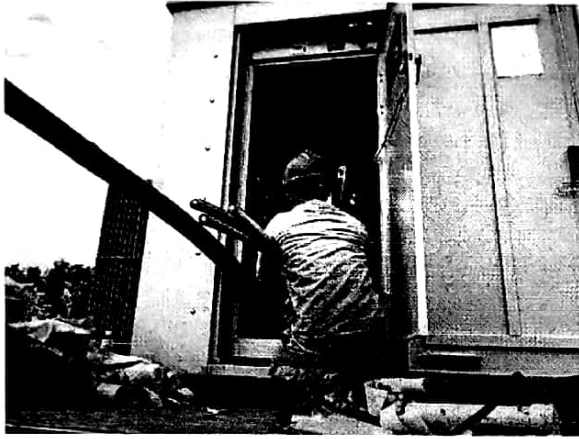
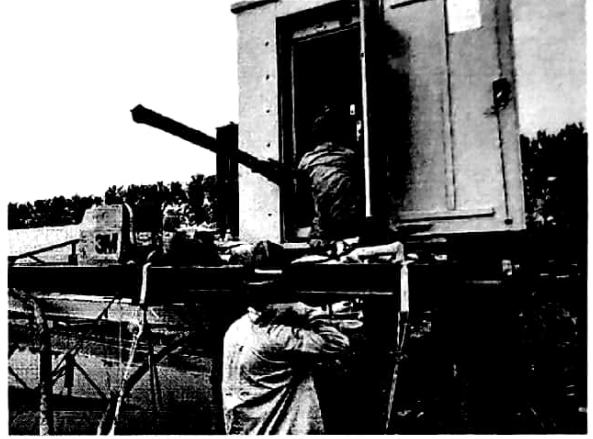
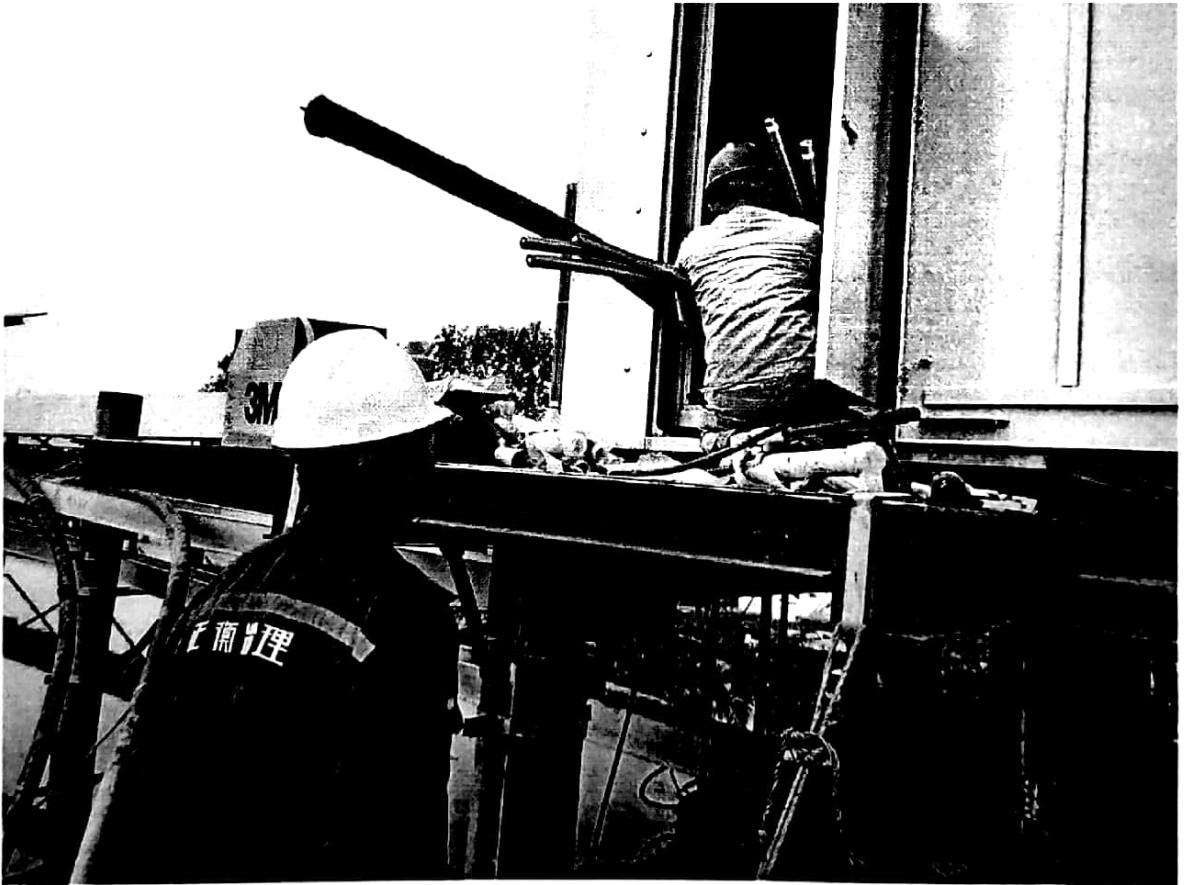
| <p>1. 监理情况：</p> <p>2. 制作前检查制作单位的安全措施、制作工艺符合要求；</p> <p>3. 旁站监理 1 人，制作前检查施工单位设备、工具、材料等准备齐全；</p> <p>4. 检查制作人员配备符合事前安排，满足要求；</p> <p>5. 检查液压钳、SYG-120 铜铝过渡鼻子、3M 管、热缩管、缠绕带等工具、材料合格证明齐全；</p> <p>6. 电缆型号为 ZRC-YJLY23-26/35KV 规格为 3×120mm<sup>2</sup>。</p> <p>7. 制作顺序如下：剥电缆铠甲，打卡子→压接地线→包缠电缆→三相铜屏蔽层绕包编织线并用恒力弹簧卡紧→包缠电缆→套冷缩 3M 套→套冷缩绝缘管→量好尺寸剥切绝缘和铜屏蔽层→打磨清理后涂一层硅脂套上冷缩终端→压上接线端子套冷缩密封管→缠绕相位带→压接铝鼻子→细锉刀打磨→制作完毕。</p> <p>8. 检查电缆头制作质量，符合要求；</p> | |
| <p>发现问题：由道岔泥污造成绝缘分器滑，有泥土带箱变平台。</p> | |

| <p>处理意见：施工后增加施工，单位安排人员进行清理。</p> | |
