旁站监理记录表

工程名称：湖北公安县藕池镇扁担湖渔场 100MW 渔光一体光伏电站项目 编号：
JXM9-JL01-047

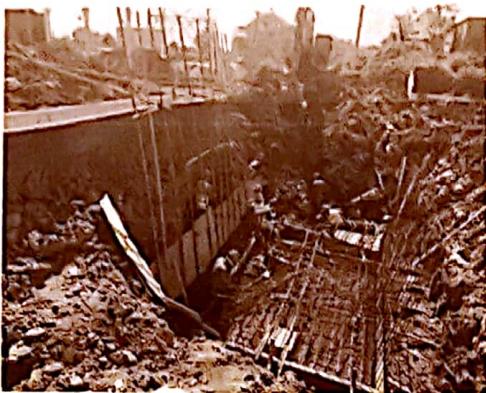
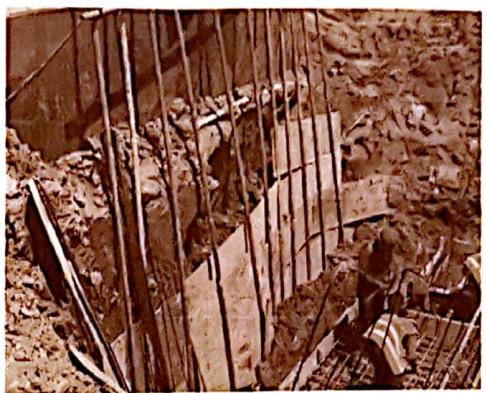
日期及气候: 2020.05.12 晴 17°C-29°C	施工地点: 升压站
旁站监理的部位或工序: 事故油池、雨水池基坑支护	
旁站监理开始时间: 2020.05.12 08:17	旁站监理结束时间: 2020.05.12 11:00
<p>施工情况:</p> <p>1、施工人员 8 人，管理人员落实到位上岗经过培训和技术交底； 2、根据地质报告在此场区主要土质为素填土、粉质粘土、黄土、场区勘察深度内未见地下水。 3、基坑开挖深度超过 5m 的部分，边坡放坡按 1:0.3，设计 2 排土钉，挂网喷射砼，土钉钢筋端部 150mm 弯折 90°，并与 1Φ14 加强钢筋电焊或绑扎链接，沿土钉钢筋长度方向每 2m 设置一组对中支架。钢筋网采用 Φ6.5@250x250 双向布置，水平面上翻 2.0 米作为顶部防渗层。钢筋网现场绑扎成型，网距土面不小于 3cm。喷射混凝土强度等级为 C20，喷砼厚度平均 60-80mm。注浆材料采用水灰比 0.45 的水泥浆，强度不低于 10Mpa。</p>	
<p>监理情况:</p> <p>1、全面进行安全、技术、质量及相关规范、规程交底。 2、钢筋、水泥等主要材料要按照规范要求进行质检，质量不合格的材料禁止进入现场。 3、必须按照配合比，根据风压及时调整水量和喷射口与坡面的距离，以保证喷射混凝土与坡面的密实性。喷射砼时既不能水量过大造成砼顺坡下流，也不能水量过小出现粉尘。 4、钢筋网绑扎均匀，搭接处弯钩并错开，搭接长度满足设计要求和有关规范规定的要求。 钢筋网保护层厚度不小于 20mm，在钢筋网下设置保护层垫块和喷射砼厚度标志，保证钢筋网保护层厚度。</p>	
发现问题: 无	
处理意见: 无	
备注（包括处理结果）: 无	
项目监理机构：常州正衡电力工程监理有限公司	
旁站监理人员: 仇九	
日期: 2020 年 05 月 12 日
