# 旁站监理记录表

工程名称：绥化市通力光伏发电平价上网项目

编号：JXM9-ZLPZ-084

| 旁站的关键部位、工序 | 升压站 SVG 终端制作 | 施工单位 | 京电能源工程集团有限公司 |

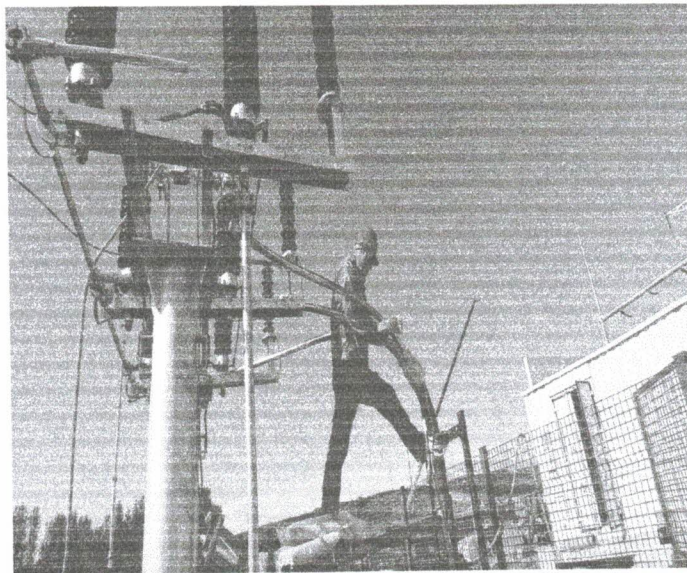
SVG 终端制作，3M 终端 1 套，操作人员 2 人，施工前已进行技术交底；

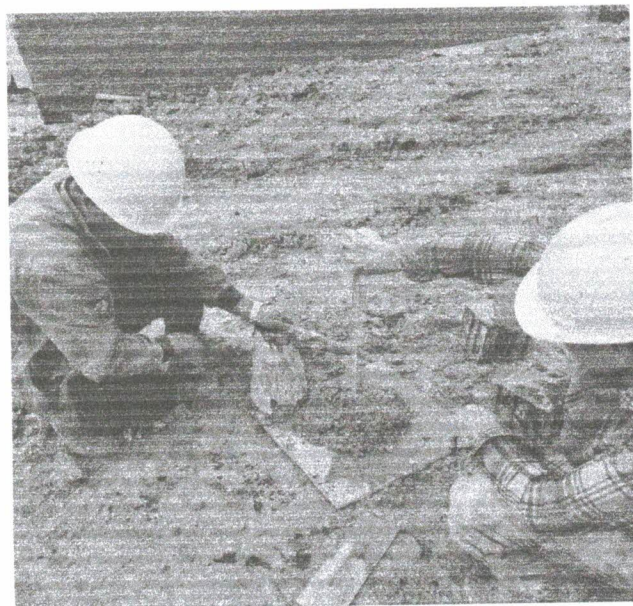
浇筑前监理人员检查钢筋绑扎及模板安装情况，符合要求；检查 C30 商砼出厂证明、合格证情况，符合要求；现场检查混凝土塌落度情况(200mm、190mm、200mm)符合要求；检查模板固定情况，符合要求。

模板安装有个别部位保护层不够，达不到规范要求，已通知整改，已整改，同意浇筑

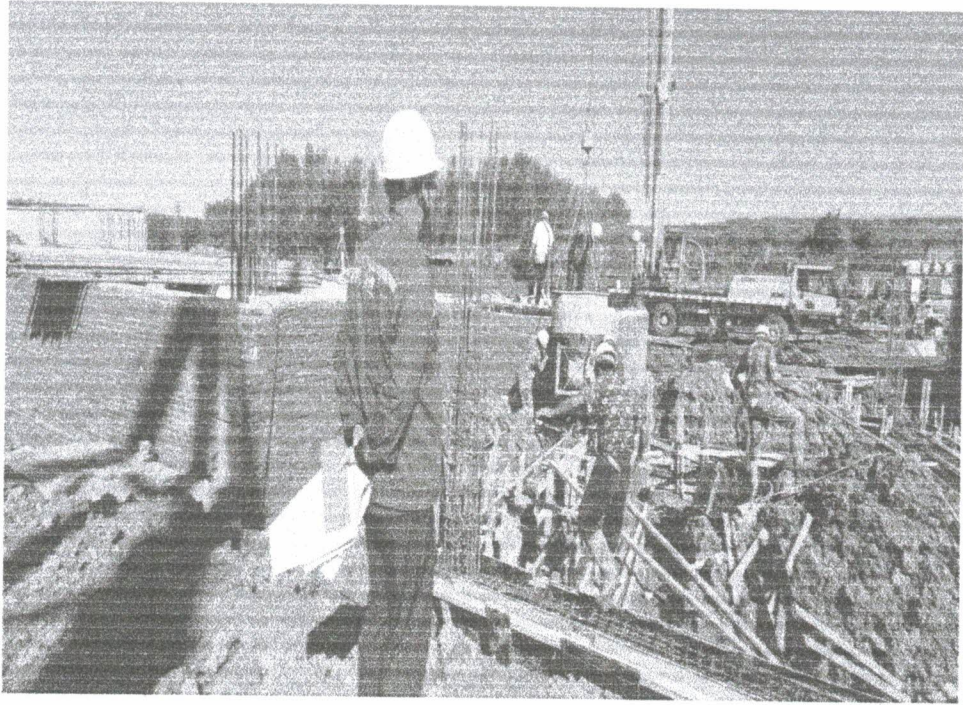
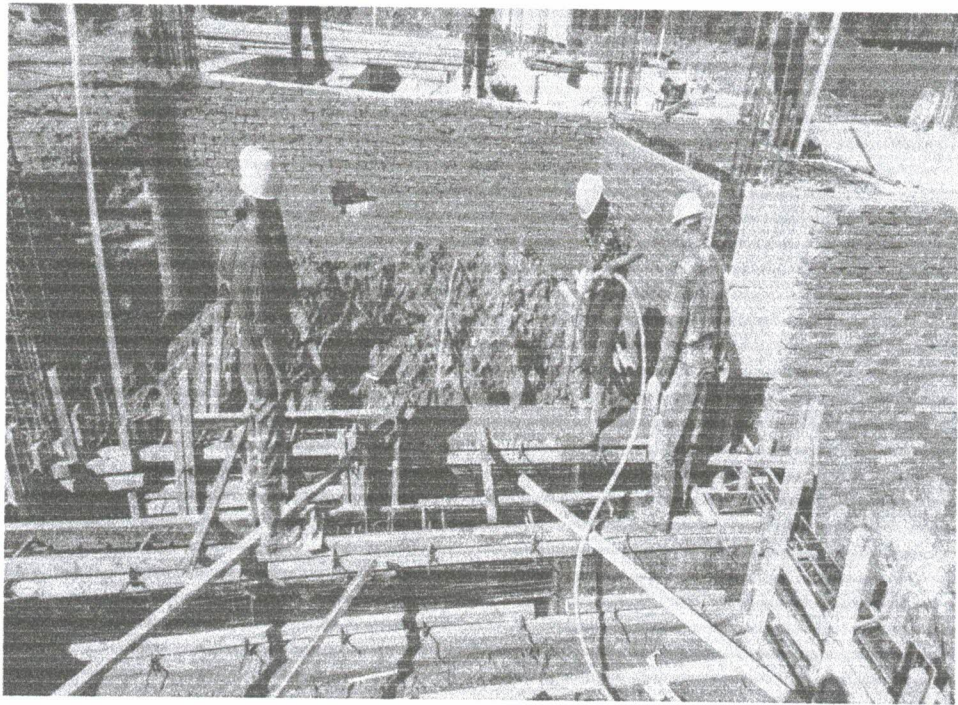
浇筑前监理人员检查钢筋绑扎及模板安装情况，符合要求；检查 C30 商砼出厂证明、合格证情况，符合要求；现场检查混凝土塌落度情况(200mm、190mm、200mm)符合要求；检查模板固定情况，符合要求。

经检查发现部分钢筋沾有污垢，  
已通知整改，已整改，同意浇筑

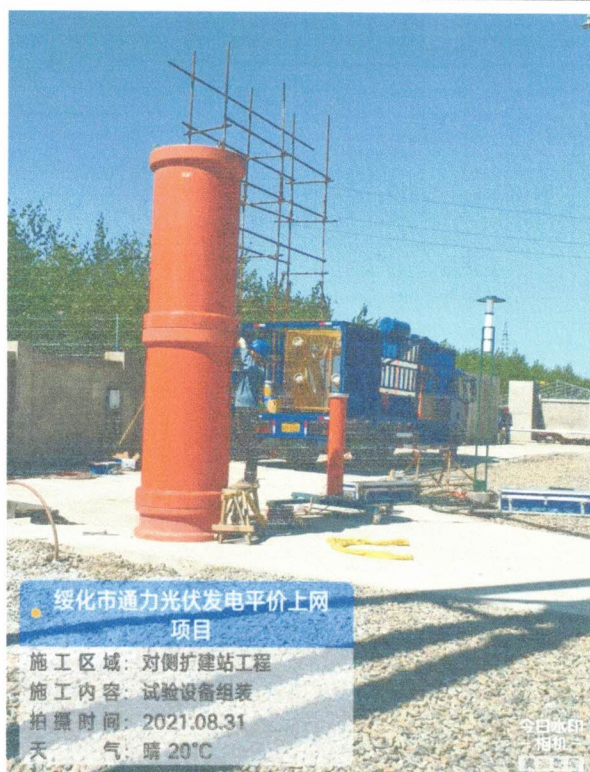
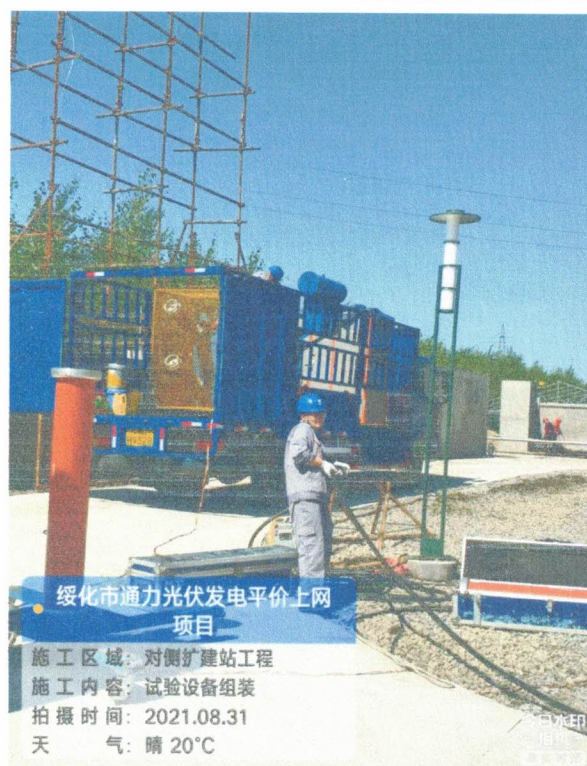
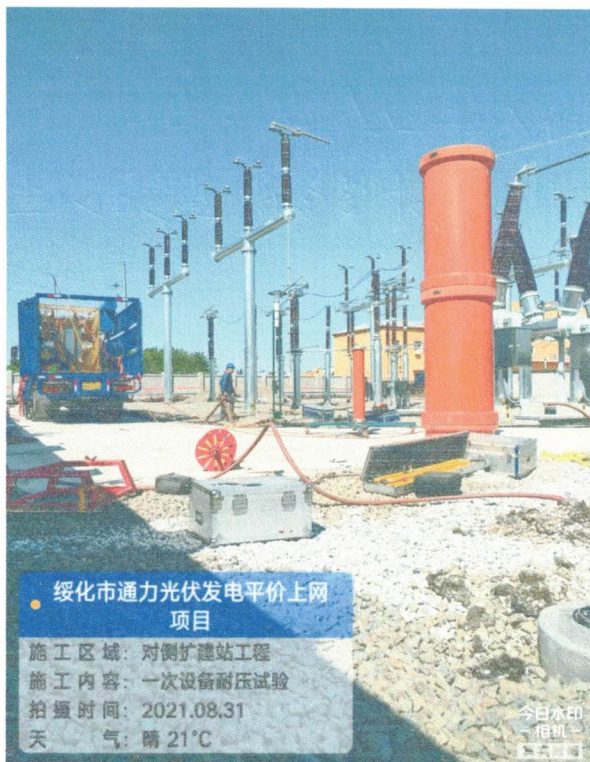
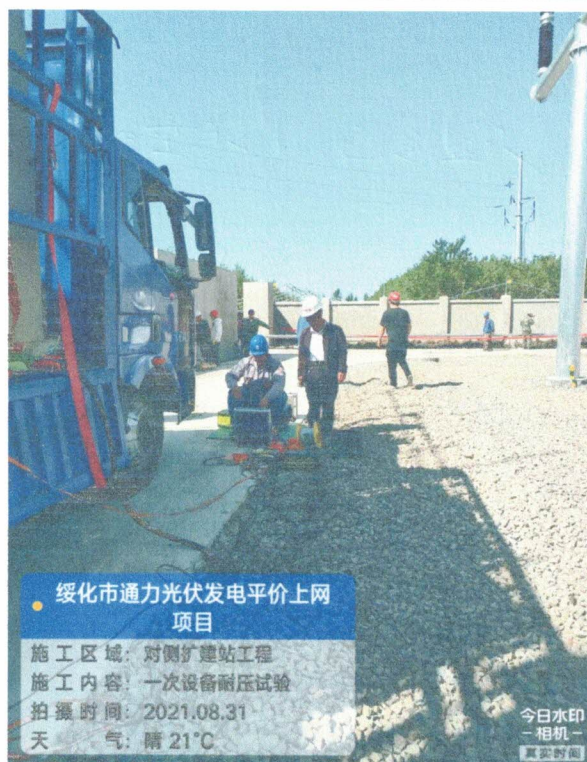
PFTS 型变频电源控制系统一套，试验检测人员 8 人，试验检测人员均持证上岗，检测设备校定合格证书有效，试验严格按照规范要求进行。

检查发现试验接入电源开关容量较小，已令整改，整改后复查，符合要求。

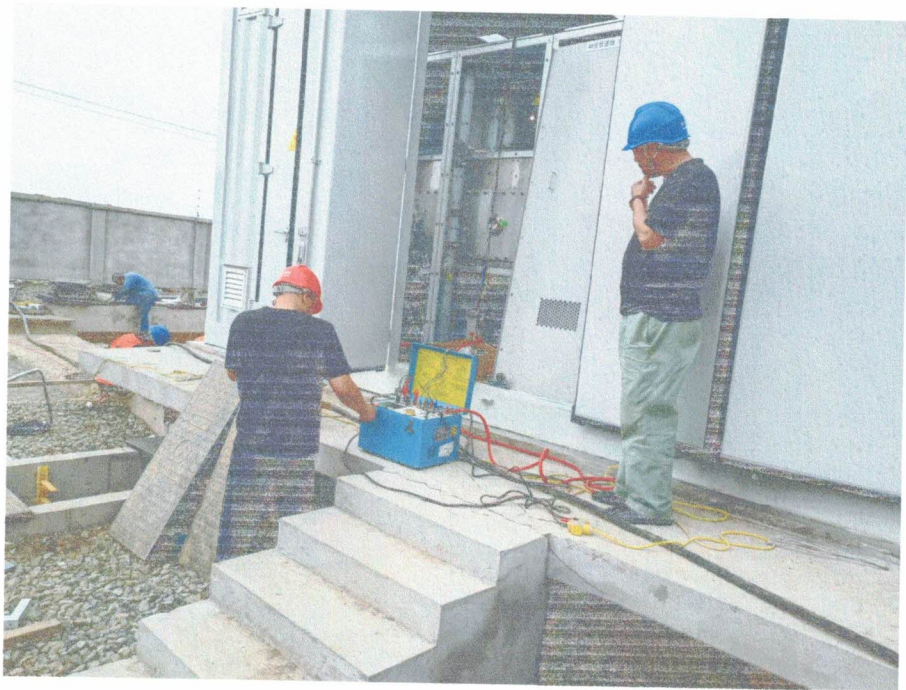
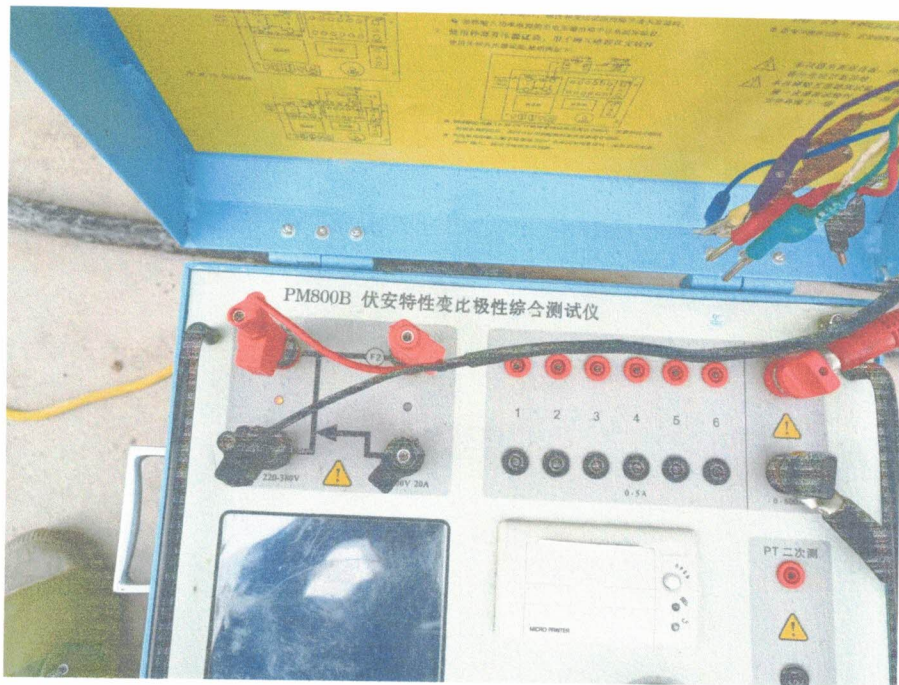
| <p>旁站的关键部位、关键工序施工情况：</p> <p>伏安特性变比极性综合测试仪一台，操作人员 3 人，管理人员 1 人，技术员 1 人。检测人员均持证上岗，检测设备校定合格证书有效，试验按照规范要求进行；</p> <p>施工管理人员均已到场，施工现场安全设施齐全，工作条件、环境符合要求。</p> | | | |

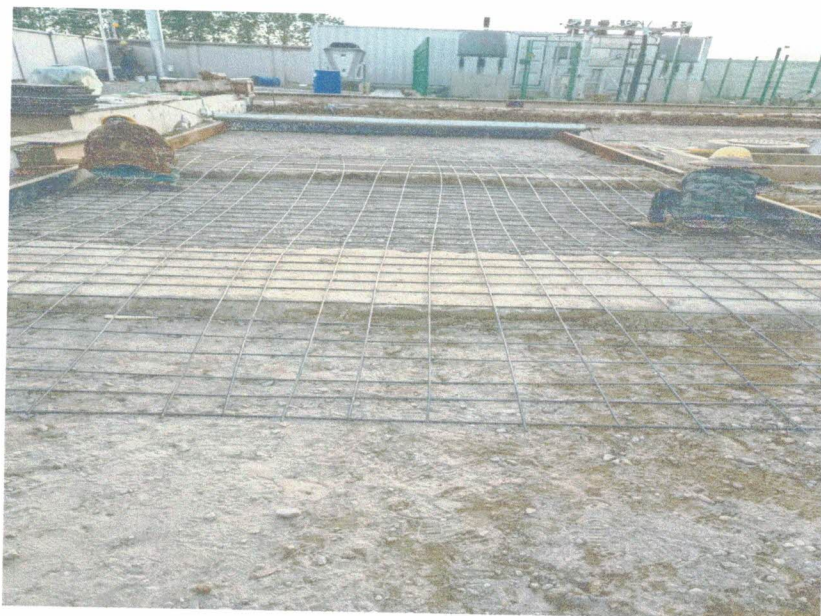
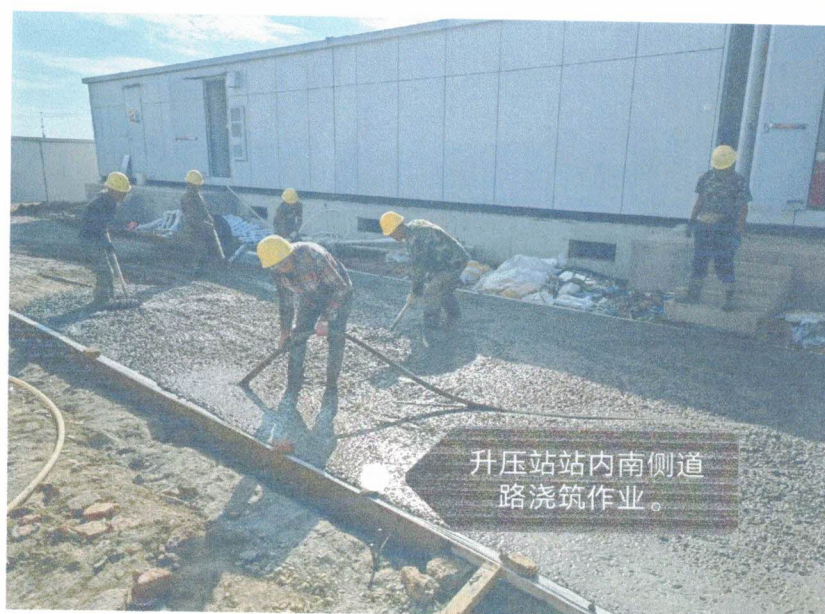
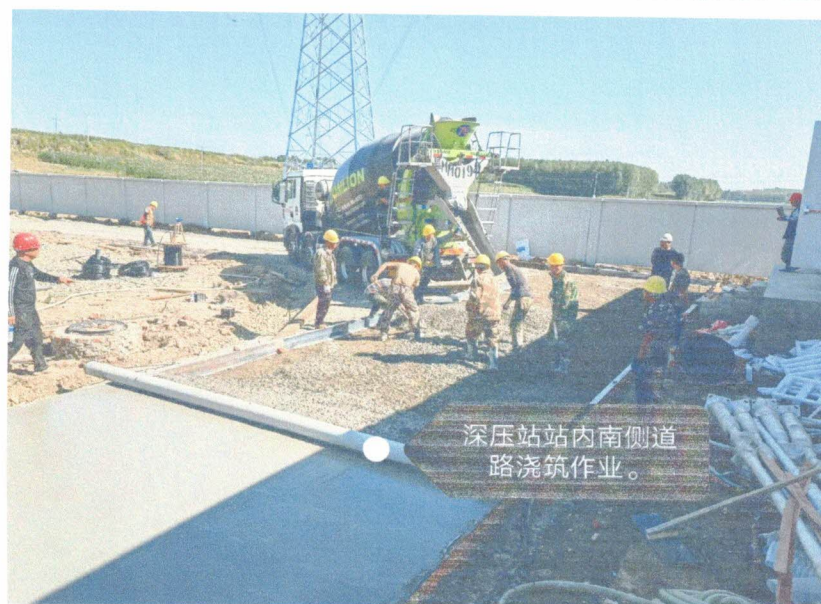
浇筑前监理人员检查道路标高、钢筋绑扎及模板安装情况，符合要求；检查 C30 商砼出厂证明、合格证情况，符合要求；现场检查混凝土塌落度情况 (200mm、190mm、200mm) 符合要求。

经检查个别部位标高不平，达不到图纸规定厚度，立即整改，整改完成，达到规范要求。  
同意浇筑

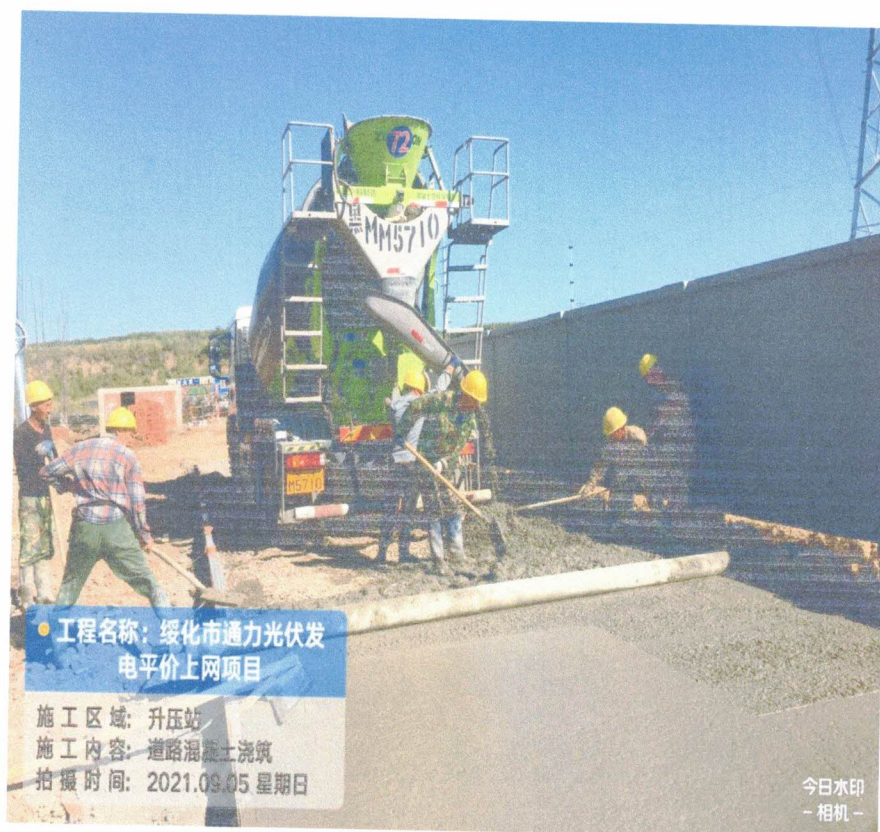
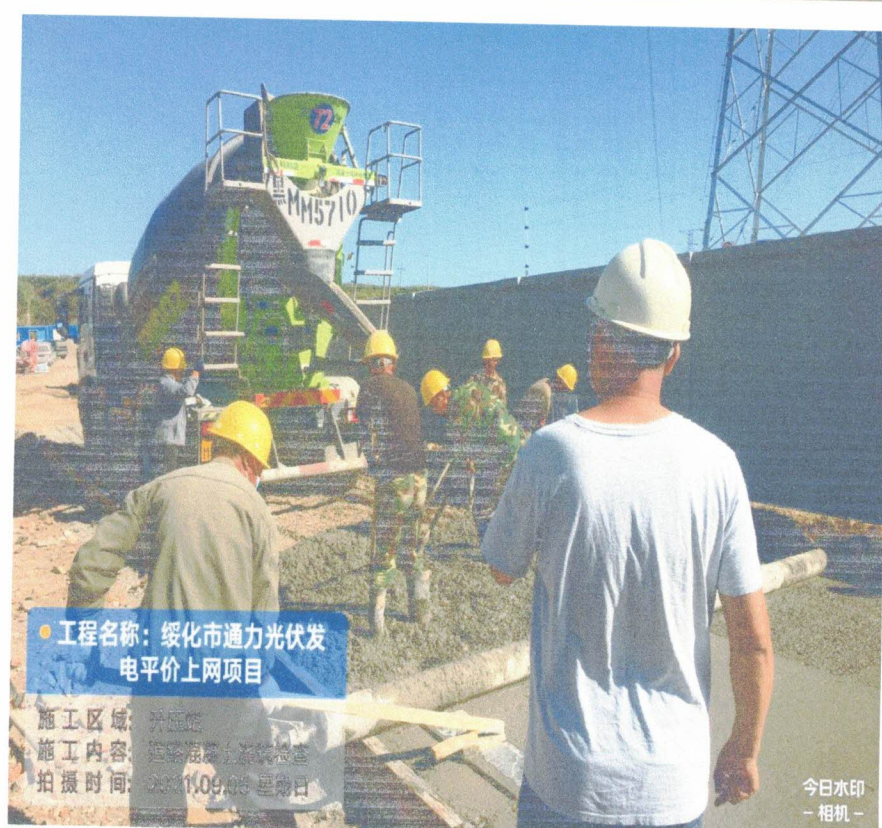
| <p>旁站的关键部位、关键工序施工情况：</p> <p>浇筑前监理人员检查道路标高、钢筋绑扎及模板安装情况，符合要求；检查 C30 商砼出厂证明、合格证情况，符合要求；现场检查混凝土塌落度情况 (198mm、192mm、200mm) 符合要求。</p> <p>混凝土施工人员 6 人、安全员 1 人、技术员各 1 人已到位，振动棒 2 台；C30 商品混凝土已准备好陆续到位，由施工单位负责人对现场施工人员进行安全和技术交底，然后开始施工，现场连续浇筑、密实振捣，按规定留置 1 组试块，混凝土浇筑过程符合设计和规范要求。</p> | | | |

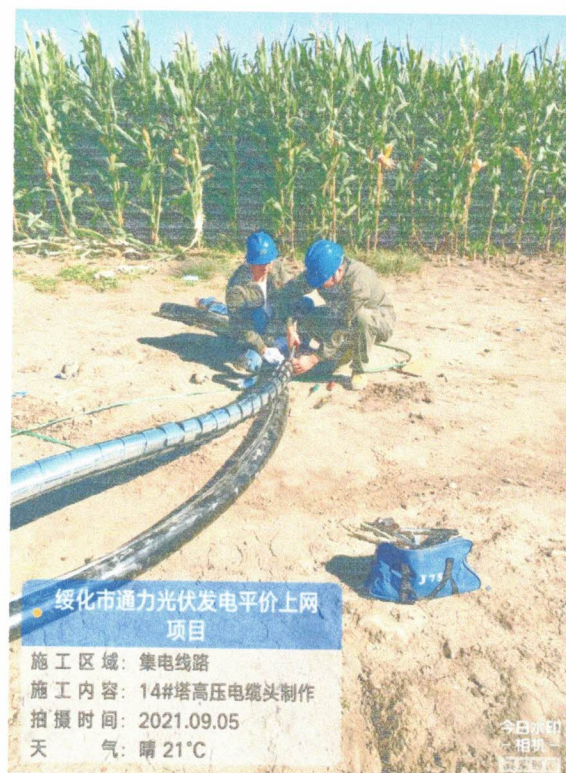
| <p>旁站的关键部位、关键工序施工情况：</p> <p>施工前监理人员检查施工单位资质和作业人员资格情况，检查施工单位作业指导书报审情况，检查施工单位安全和技术交底情况，检查施工设备、工具、材料准备情况，检查电缆型号（电缆型号为 ZRC-YJLY23 26/35KV 3×400mm<sup>2</sup>）、电压等级和绝缘情况，检查现场的安全措施落实情况，经检查以上均符合要求。</p> <p>施工人员 2 人、安全员、技术员各 1 人已到位，液压钳、线鼻子、3M 管、胶带等工具和材料已到位，由施工单位负责人对现场施工人员进行安全和技术交底，然后开始施工，施工严格按规范设计、工艺要求和安装说明书制作（制作顺序为：电缆预处理→安装接地线→安装三叉手套→安装冷缩直管→终端安装准备→安装接线端子→安装冷缩式终端），制作过程符合规范设计和工艺要求，制作完成后检查电缆头制作质量，符合要求。</p> | | | |
| <p>发现的问题及处理情况：</p> <p style="font-size: 1.2em;">检查发现个别施工人员未戴安全帽，已令整改，整改后复查符合要求。</p> <div style="text-align: right; margin-top: 20px;"> 旁站人员（签字） <u>孔令才</u> </div> <div style="text-align: right; margin-top: 10px;"> 日期 <u>2021</u> 年 <u>09</u> 月 <u>05</u> 日 </div> | | | |

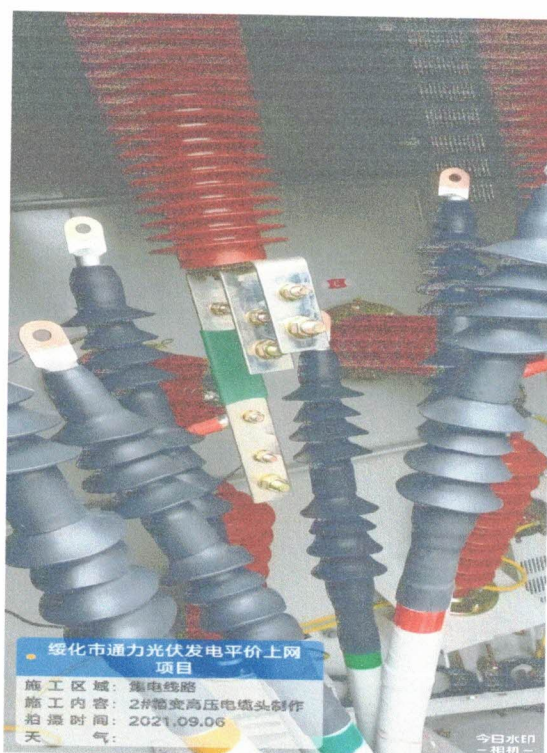
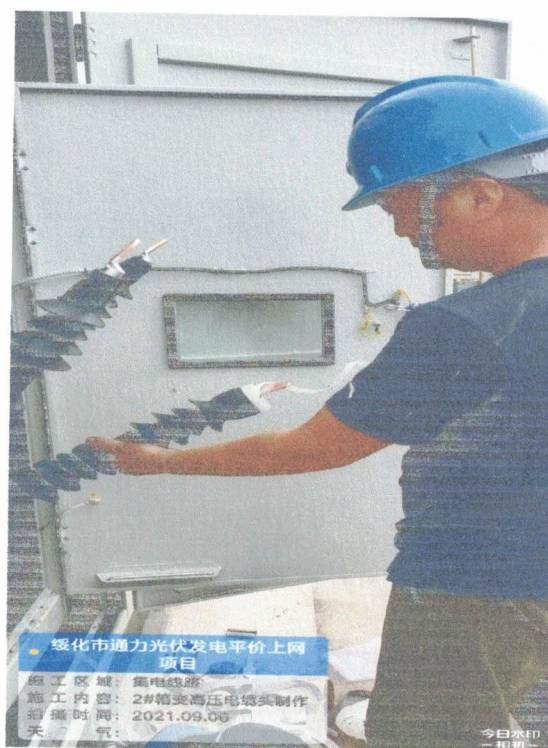
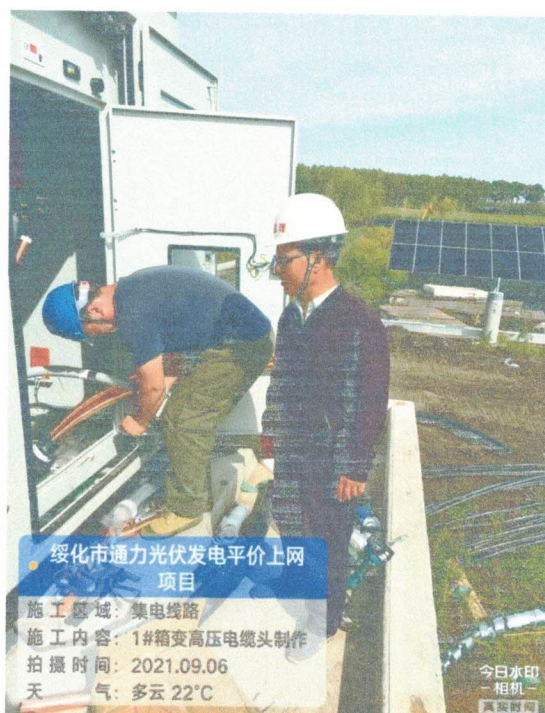
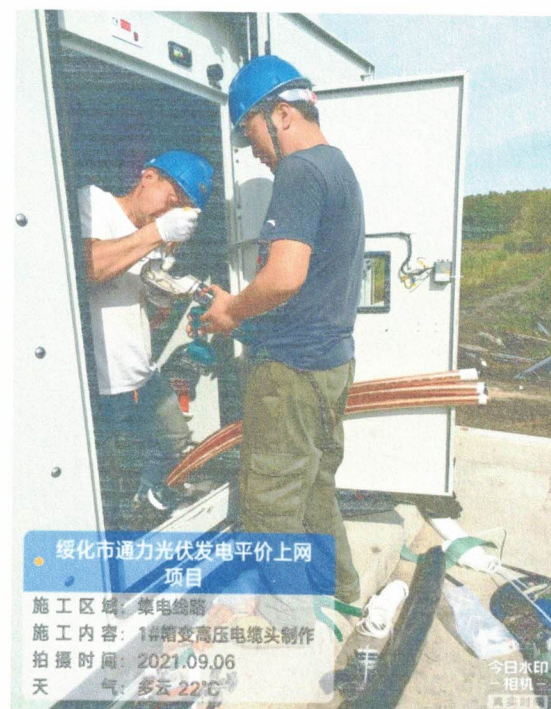
| <p>旁站的关键部位、关键工序施工情况：</p> <p>施工前监理人员检查施工单位资质和作业人员资格情况，检查施工单位作业指导书报审情况，检查施工单位安全和技术交底情况，检查施工设备、工具、材料准备情况，检查电缆型号（电缆型号为 ZRC-YJLY23-26/35KV 3×300mm<sup>2</sup>, ZRC-YJLY23-26/35KV 3×150mm<sup>2</sup>）、电压等级和绝缘情况，检查现场的安全措施落实情况，经检查以上均符合要求。</p> <p>施工人员 2 人、安全员、技术员各 1 人已到位，液压钳、线鼻子、3M 管、胶带等工具和材料已到位，由施工单位负责人对现场施工人员进行安全和技术交底，然后开始施工，施工严格按规范设计、工艺要求和安装说明书制作（制作顺序为：电缆预处理→安装接地线→安装三叉手套→安装冷缩直管→终端安装准备→安装接线端子→安装冷缩式终端），制作过程符合规范设计和工艺要求，制作完成后检查电缆头制作质量，符合要求。</p> | | | |

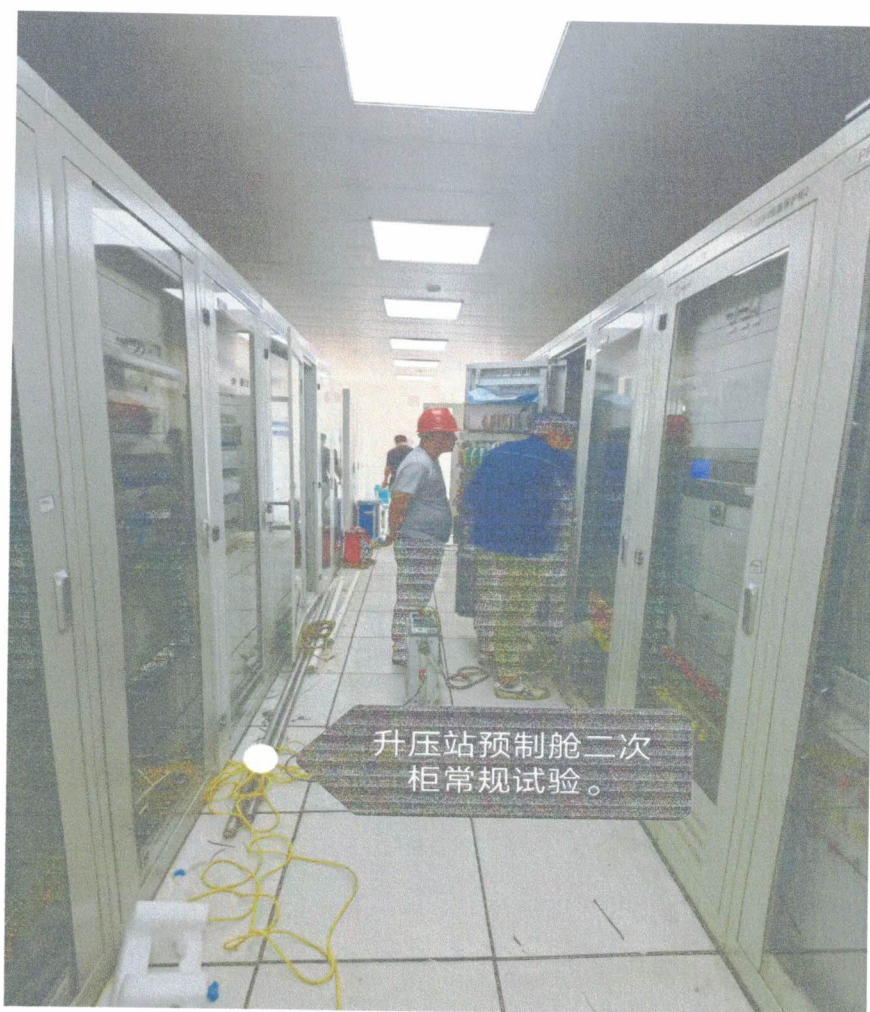
对二次舱交接试验进行旁站，试验项目有：线路保护测试，孤岛保护测试，测控，母线保护测试，轻、重瓦斯保护测试，零序电流保护测试，母差保护测试，主变保护测试，纵联保护测试，保护跳闸测试，谐波保护测试，通讯异常保护测试等；

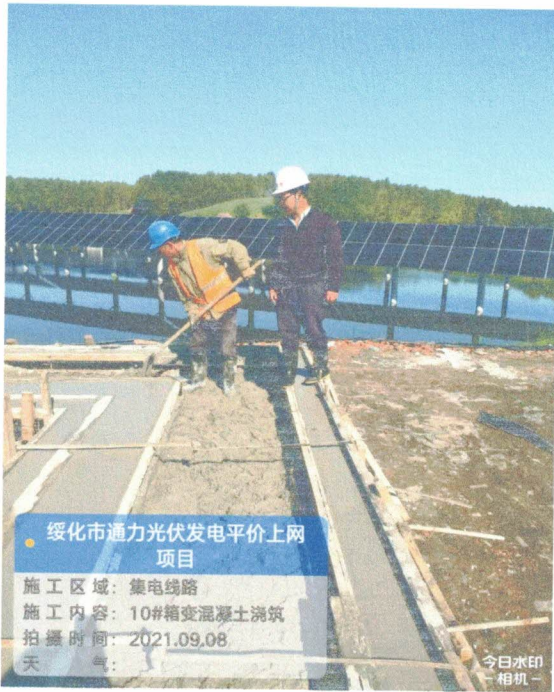
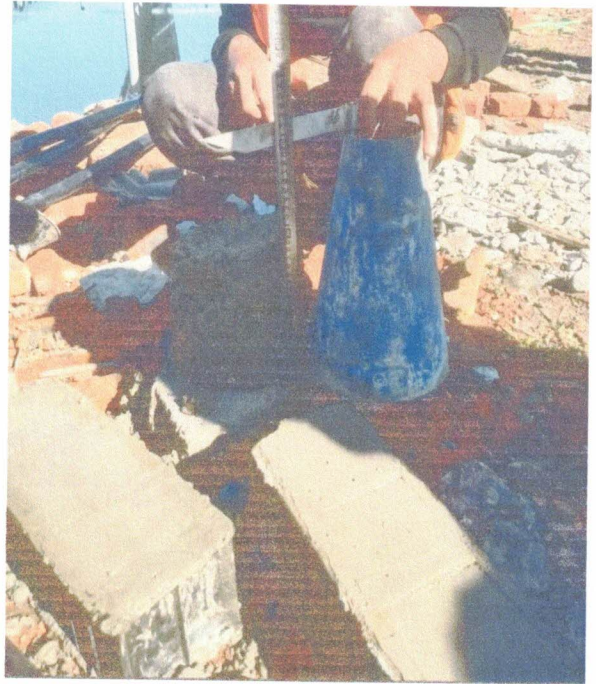
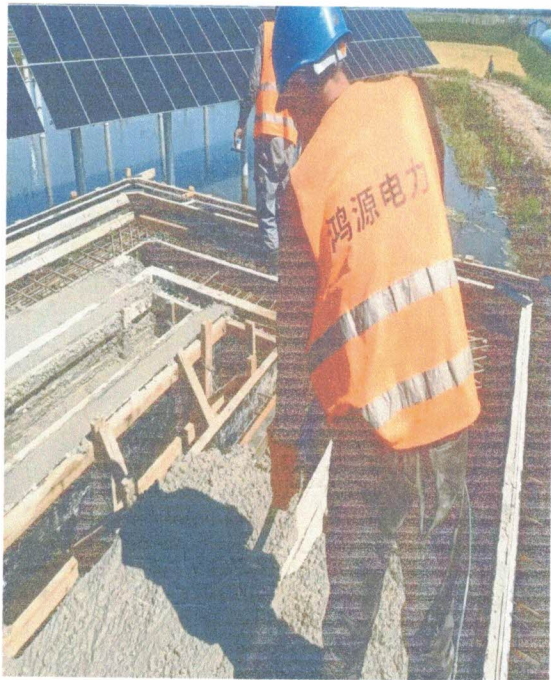
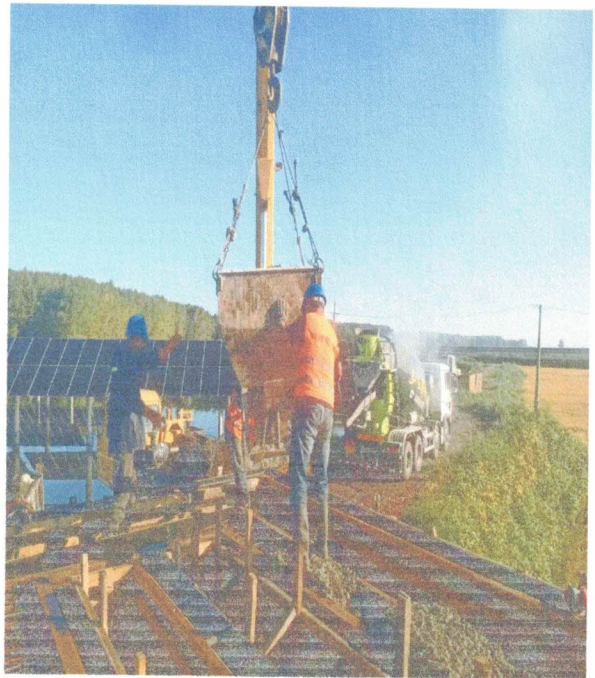
| <p>旁站的关键部位、关键工序施工情况：</p> <p>浇筑前监理人员检查钢筋绑扎及模板安装情况，符合要求；检查预埋槽钢安装情况，符合要求；检查 C30 商砼出厂证明、合格证情况，符合要求；检查混凝土塌落度情况（183mm、185mm、190mm），符合要求。</p> <p>施工人员 6 人、安全员、技术员各 1 人已到位，施工机械挖掘机 1 辆、振动棒 1 台、吊车 1 台已到位，C30 商品混凝土已准备到位。由施工单位负责人对现场施工人员进行安全和技术交底，然后开始施工，现场连续浇筑、密实振捣，按规定留置试块，混凝土浇筑过程符合设计和规范要求。</p> | | | |
| <p>发现的问题及处理情况：</p> <p style="font-size: 1.2em;">检查发现个别处振捣时间较短，已令整改，整改后复查符合要求。</p> | | | |

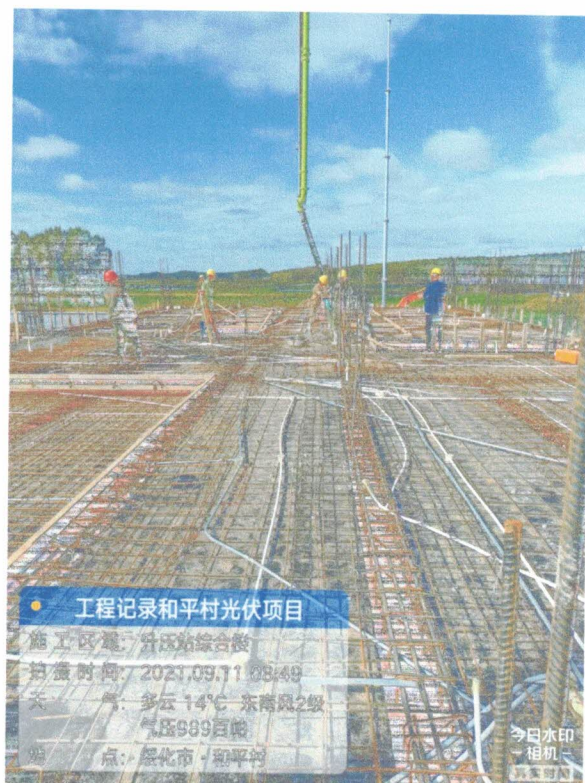
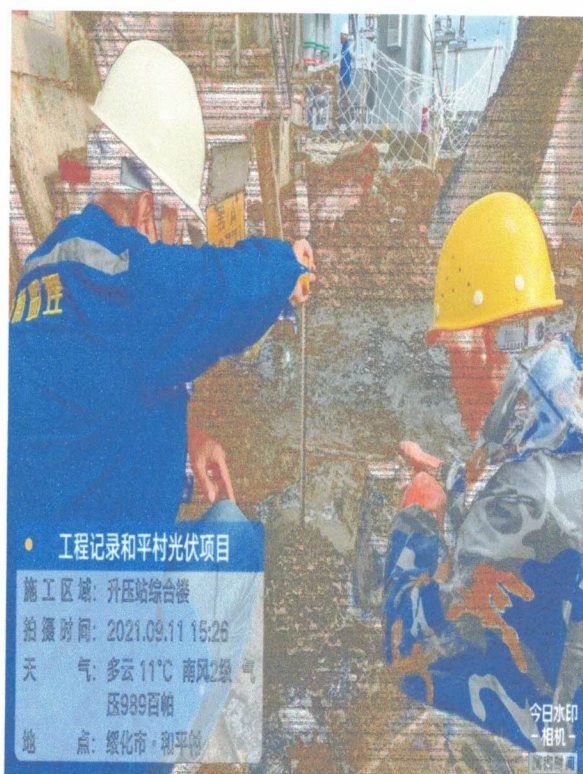
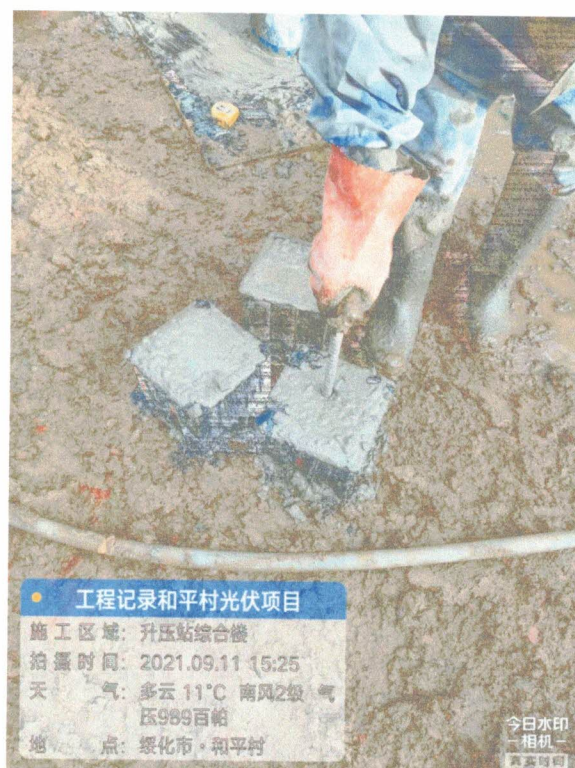
浇筑前监理人员检查钢筋绑扎及模板安装情况，符合要求；检查 C30 商砼出厂证明、合格证情况，符合要求；现场检查混凝土塌落度情况(185mm、190mm、180mm)符合要求；检查模板固定情况，符合要求。

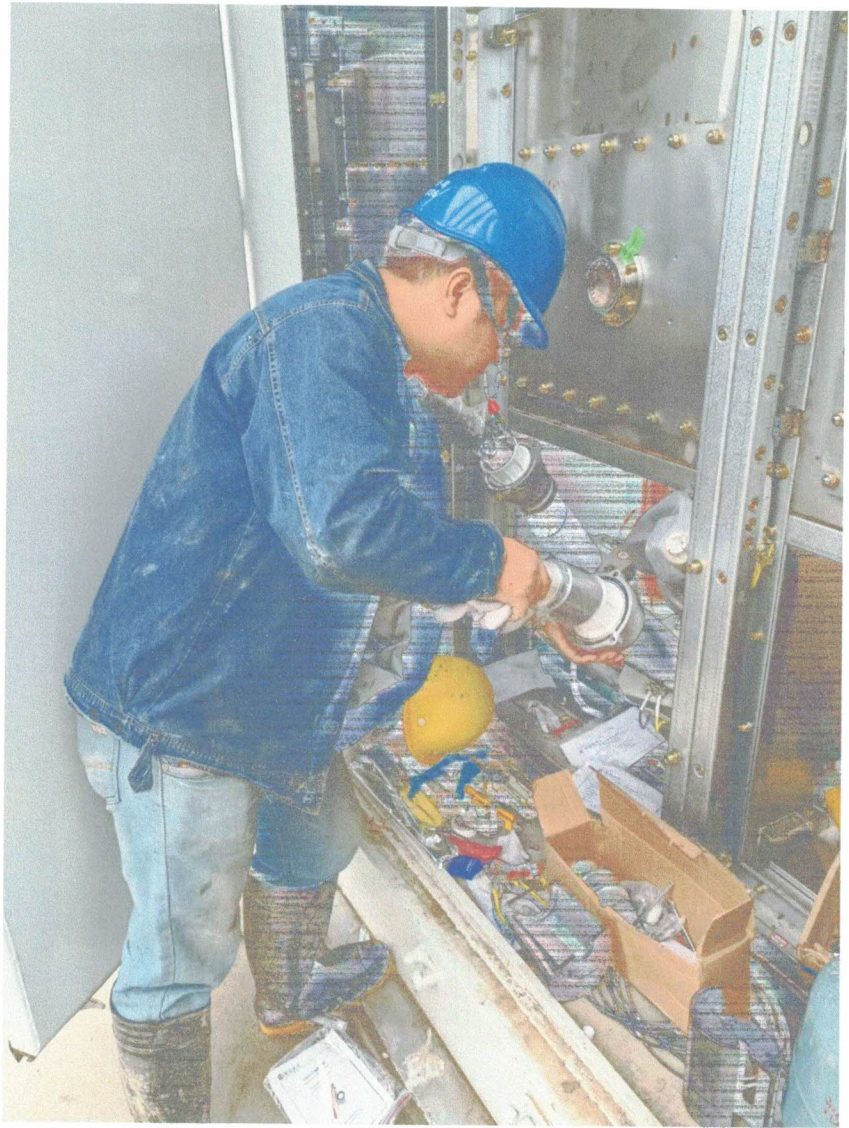
| <p>旁站的关键部位、关键工序施工情况：</p> <p>3M 终端 2 套，制作人员 4 人；施工管理人员均已到场，施工现场安全设施齐全，工作条件、环境符合要求。</p> | | | |

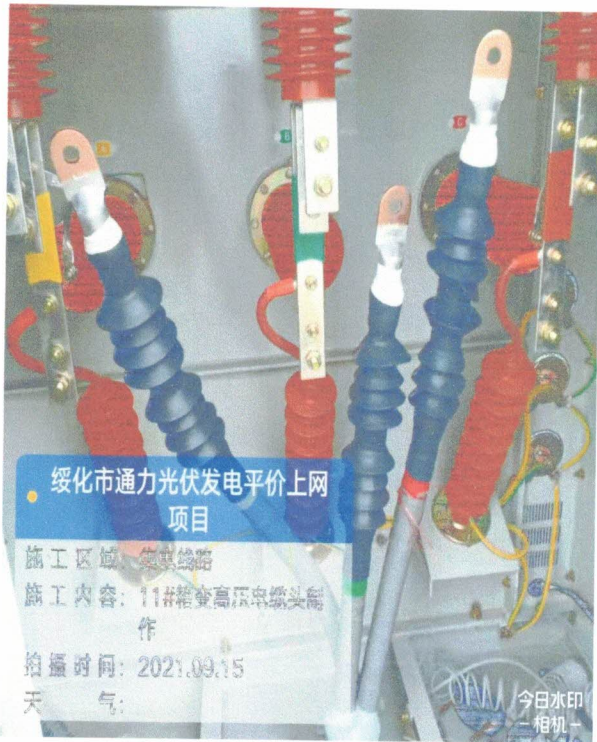
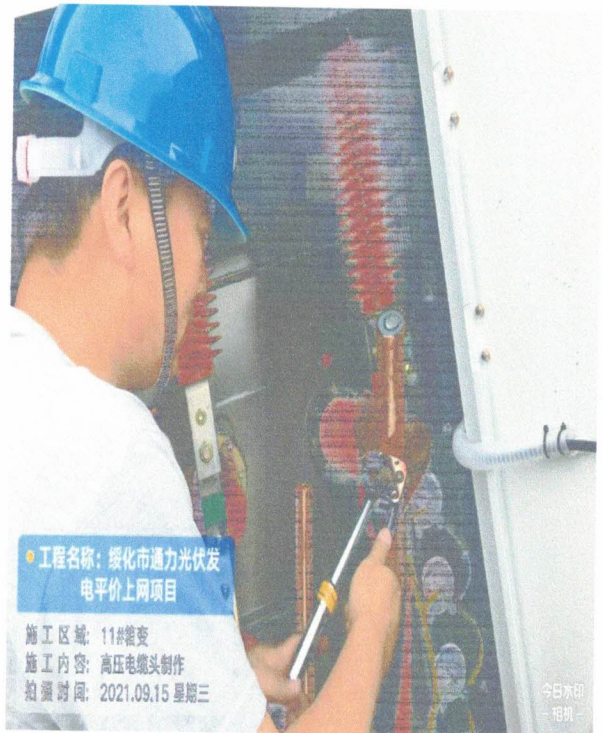
| <p>旁站的关键部位、关键工序施工情况：</p> <p>施工前监理人员检查施工单位资质和作业人员资格情况，检查施工单位作业指导书报审情况，检查施工单位安全和技术交底情况，检查施工设备、工具、材料准备情况，检查电缆型号（电缆型号为 ZRC-YJLY23 26/35KV 3×300mm<sup>2</sup>，ZRC-YJLY23 26/35KV 3×400mm<sup>2</sup>）、电压等级和绝缘情况，检查现场的安全措施落实情况，经检查以上均符合要求。</p> <p>施工人员 2 人、安全员、技术员各 1 人已到位，液压钳、线鼻子、3M 管、胶带等工具和材料已到位，由施工单位负责人对现场施工人员进行安全和技术交底，然后开始施工，施工严格按规范设计、工艺要求和安装说明书制作（制作顺序为：电缆预处理→安装接地线→安装三叉手套→安装冷缩直管→终端安装准备→安装接线端子→安装冷缩式终端），制作过程符合规范设计和工艺要求，制作完成后检查电缆头制作质量，符合要求。</p> | | | |

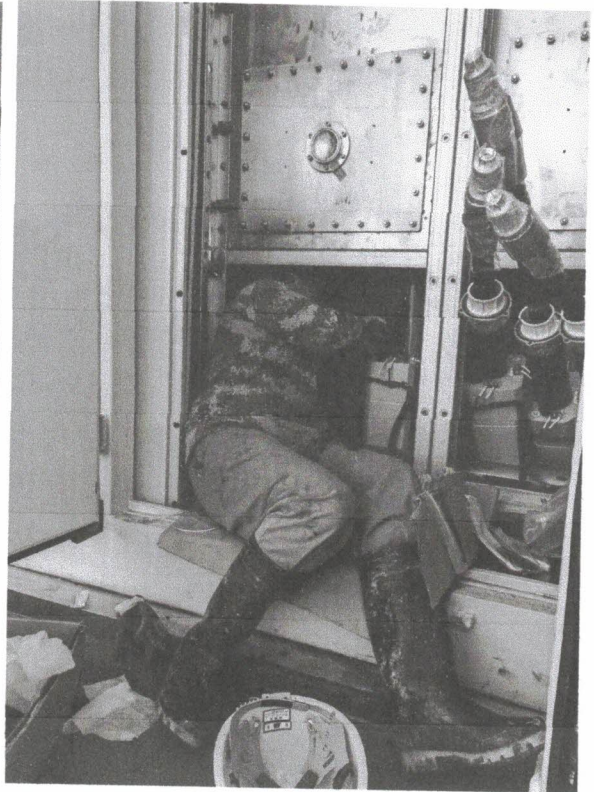
| <p>旁站的关键部位、关键工序施工情况：</p> <p>接地变高压电缆终端制作，3M 终端件两套，制作人员 2 人，人员资质齐全有效。；施工管理人员均已到场，施工现场安全设施齐全，工作条件、环境符合要求。</p> | | | |

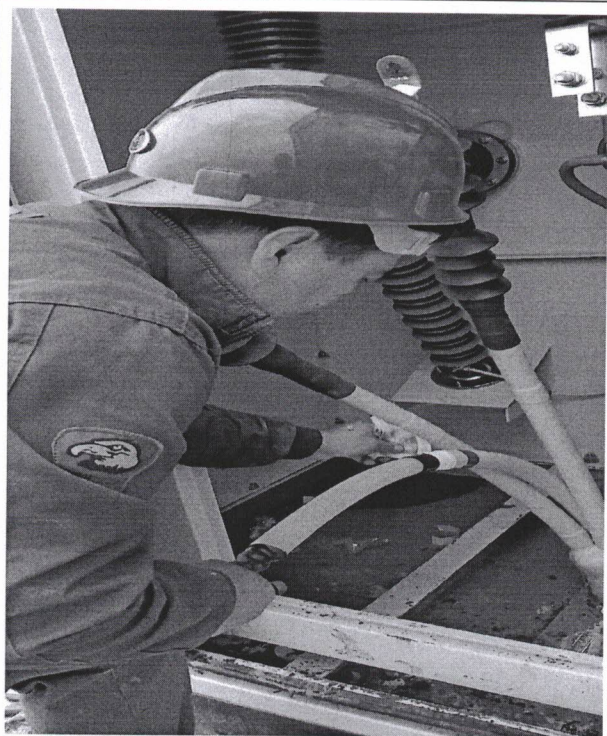
| <p>旁站的关键部位、关键工序施工情况：</p> <p>施工前监理人员检查施工单位资质和作业人员资格情况，检查施工单位作业指导书报审情况，检查施工单位安全和技术交底情况，检查施工设备、工具、材料准备情况，检查电缆型号（电缆型号为 ZRC-YJLY23 26/35KV 3×400mm<sup>2</sup>，ZRC-YJLY23 26/35KV 3×300mm<sup>2</sup>）、电压等级和绝缘情况，检查现场的安全措施落实情况，经检查以上均符合要求。</p> <p>施工人员 2 人、安全员、技术员各 1 人已到位，液压钳、线鼻子、3M 管、胶带等工具和材料已到位，由施工单位负责人对现场施工人员进行安全和技术交底，然后开始施工，施工严格按规范设计、工艺要求和安装说明书制作（制作顺序为：电缆预处理→安装接地线→安装三叉手套→安装冷缩直管→终端安装准备→安装接线端子→安装冷缩式终端），制作过程符合规范设计和工艺要求，制作完成后检查电缆头制作质量，符合要求。</p> | | | |

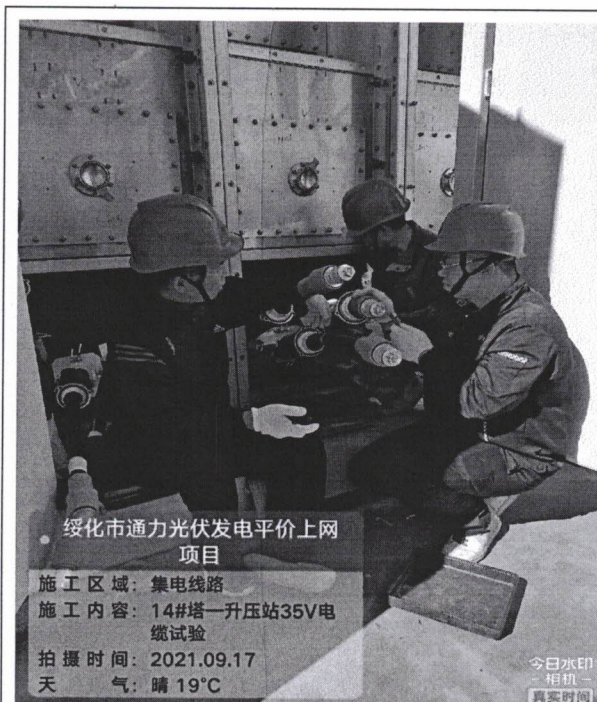
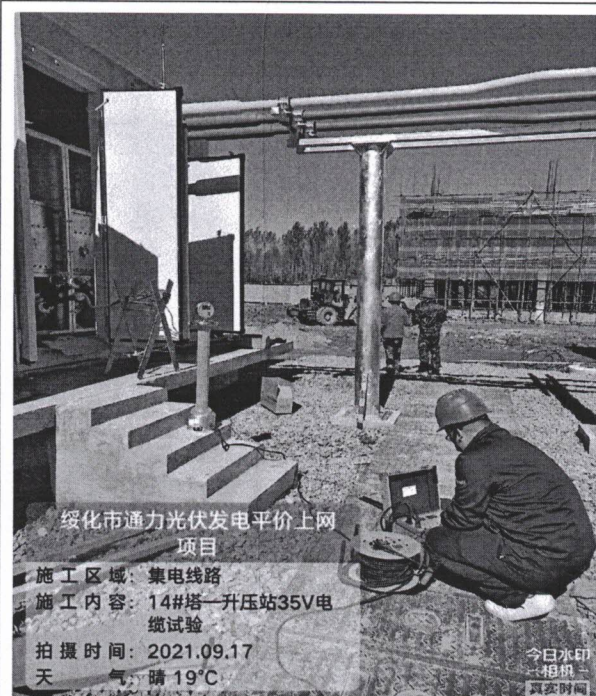
ASTV II 直流高压发生器仪器一套、BY2671-III 绝缘电阻测试仪一台、SST-10A 直流电阻测试仪一台、DT9605 万用表一个等试验仪器已准备齐全，安全和技术管理人员 2 人已到位，试验检测人员 6 人已到位，试验检测人员均持证上岗，检测设备校定合格证书有效，试验现场安全设施齐全，工作条件、环境符合要求，试验严格按照规范要求进行，试验过程符合要求，试验结果合格。

检查发现个别检测人员未戴安全帽，已令整改，整改后复查符合要求。

施工内容: 14#塔—升压站35V电  
缆试验

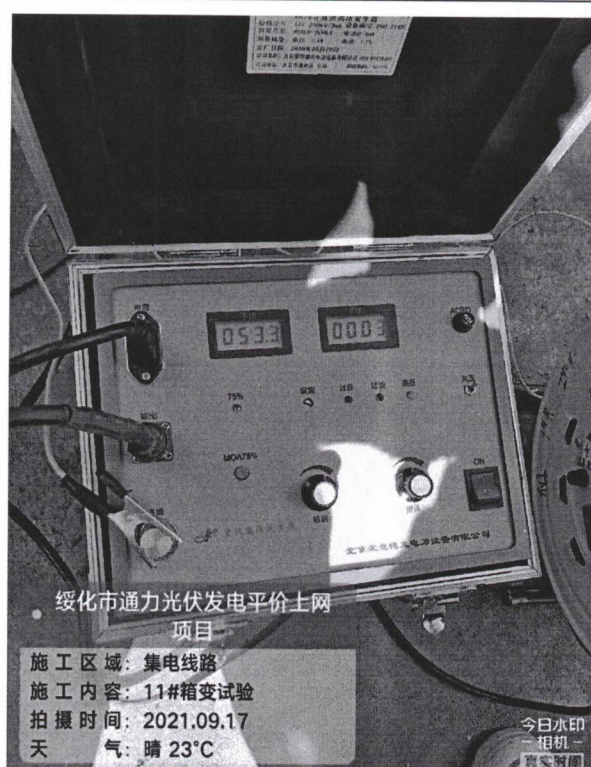
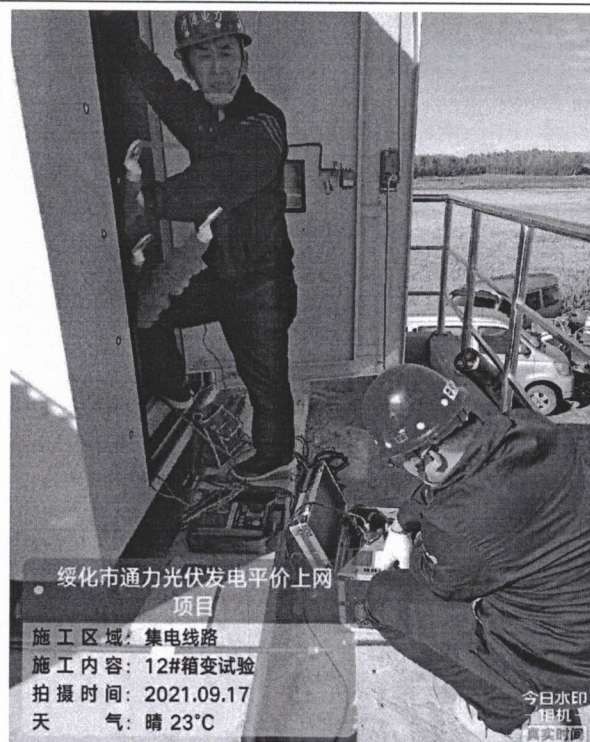
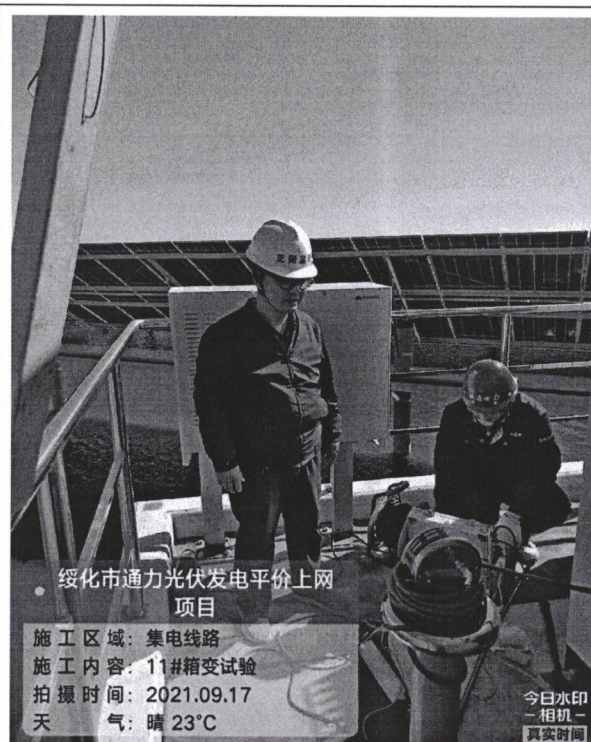
ASTV II 直流高压发生器仪器一套、BY2671-III 绝缘电阻测试仪一台、SST-10A 直流电阻测试仪一台、DT9605 万用表一个等试验仪器已准备齐全，安全和技术管理人员 2 人已到位，试验检测人员 6 人已到位，试验检测人员均持证上岗，检测设备校定合格证书有效，试验现场安全设施齐全，工作条件、环境符合要求，试验严格按照规范要求进行，试验过程符合要求，试验结果合格。

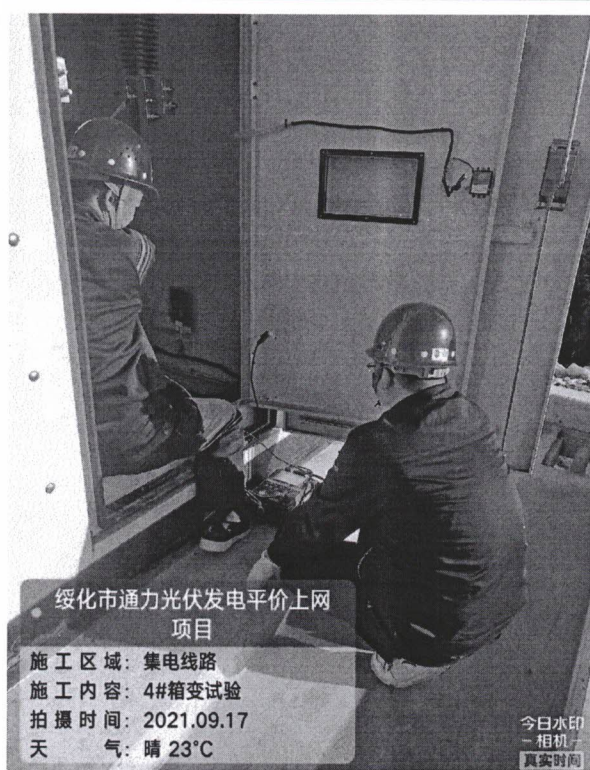
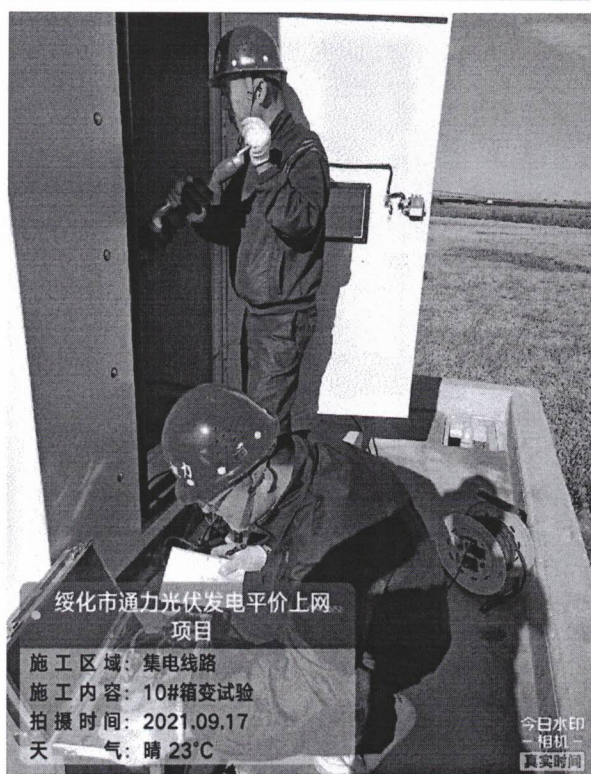
ASTV II 直流高压发生器仪器一套、BY2671-III 绝缘电阻测试仪一台、SST-10A 直流电阻测试仪一台、DT9605 万用表一个等试验仪器已准备齐全，安全和技术管理人员 2 人已到位，试验检测人员 6 人已到位，试验检测人员均持证上岗，检测设备校定合格证书有效，试验现场安全设施齐全，工作条件、环境符合要求，试验严格按照规范要求进行，试验过程符合要求，试验结果合格。

检查发现现场个别处缺少安全警示标志，已令整改，整改后复查符合要求。

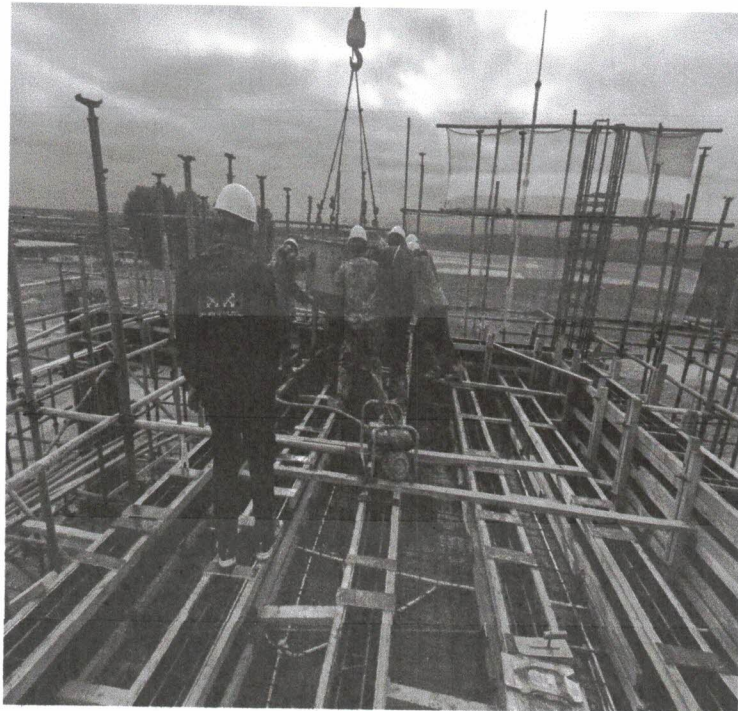
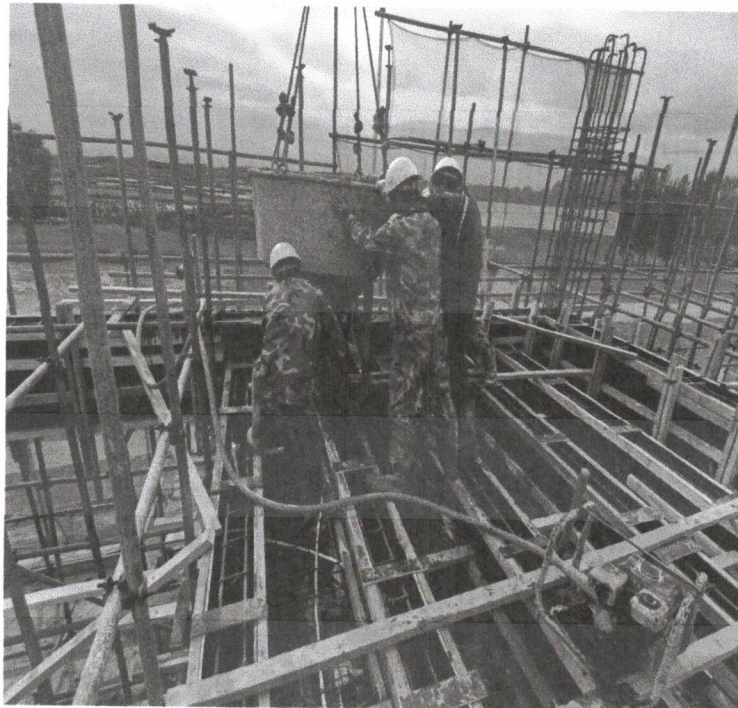
| <p>旁站的关键部位、关键工序施工情况：</p> <p>浇筑前监理人员检查钢筋绑扎及模板安装情况，符合要求；检查 C30 商砼出厂证明、合格证情况，符合要求；现场检查混凝土塌落度情况 (185mm、192mm、180mm) 符合要求；检查模板固定情况，符合要求。</p> <p>混凝土施工人员 5 人、看模工 3 人、安全员 1 人、技术员各 1 人已到位，施工机械：吊车 1 辆，振动棒 1 台；C30 商品混凝土已准备好陆续到位，由施工单位负责人对现场施工人员进行安全和技术交底，然后开始施工，现场连续浇筑、密实振捣，按规定留置 1 组试块，混凝土浇筑过程符合设计和规范要求。</p> | | | |
