# 旁站监理记录表

工程名称：绥化市通力光伏发电平价上网项目

编号：JXM9-ZLPZ-084

| 旁站的关键部位、工序 | 升压站 SVG 终端制作 | 施工单位 | 京电能源工程集团有限公司 |

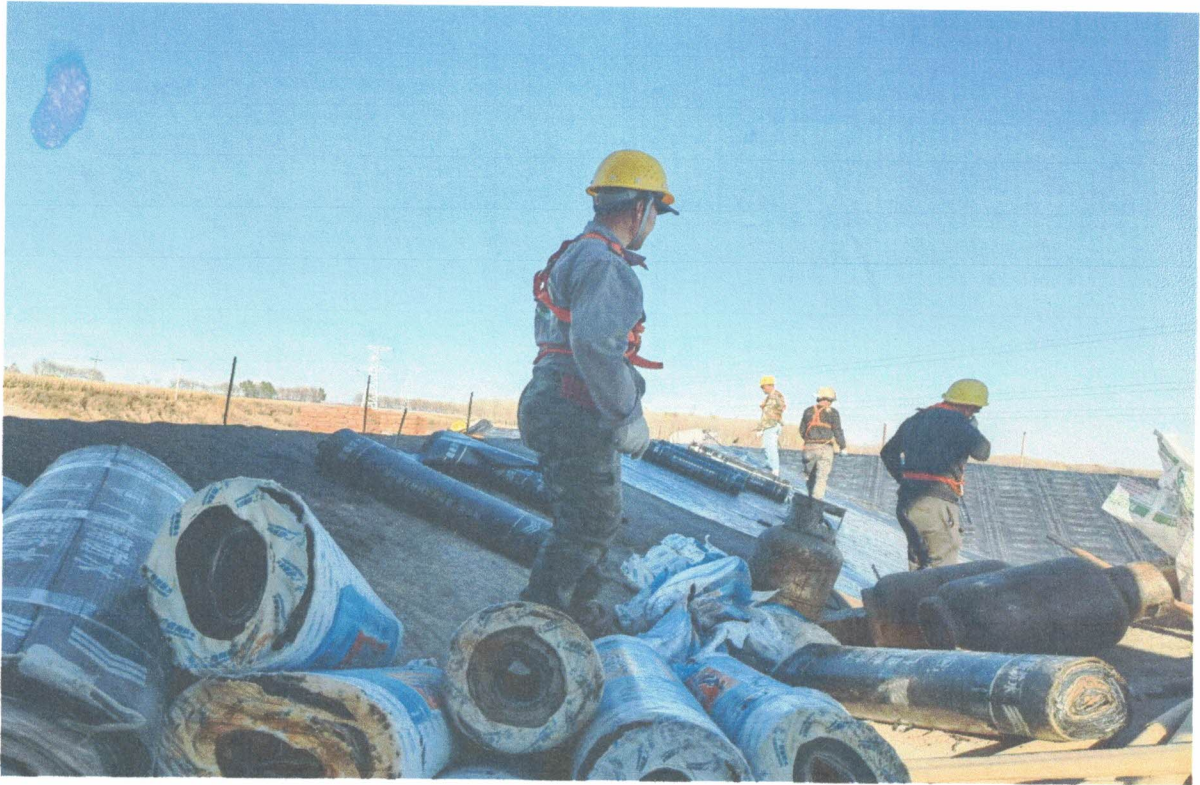
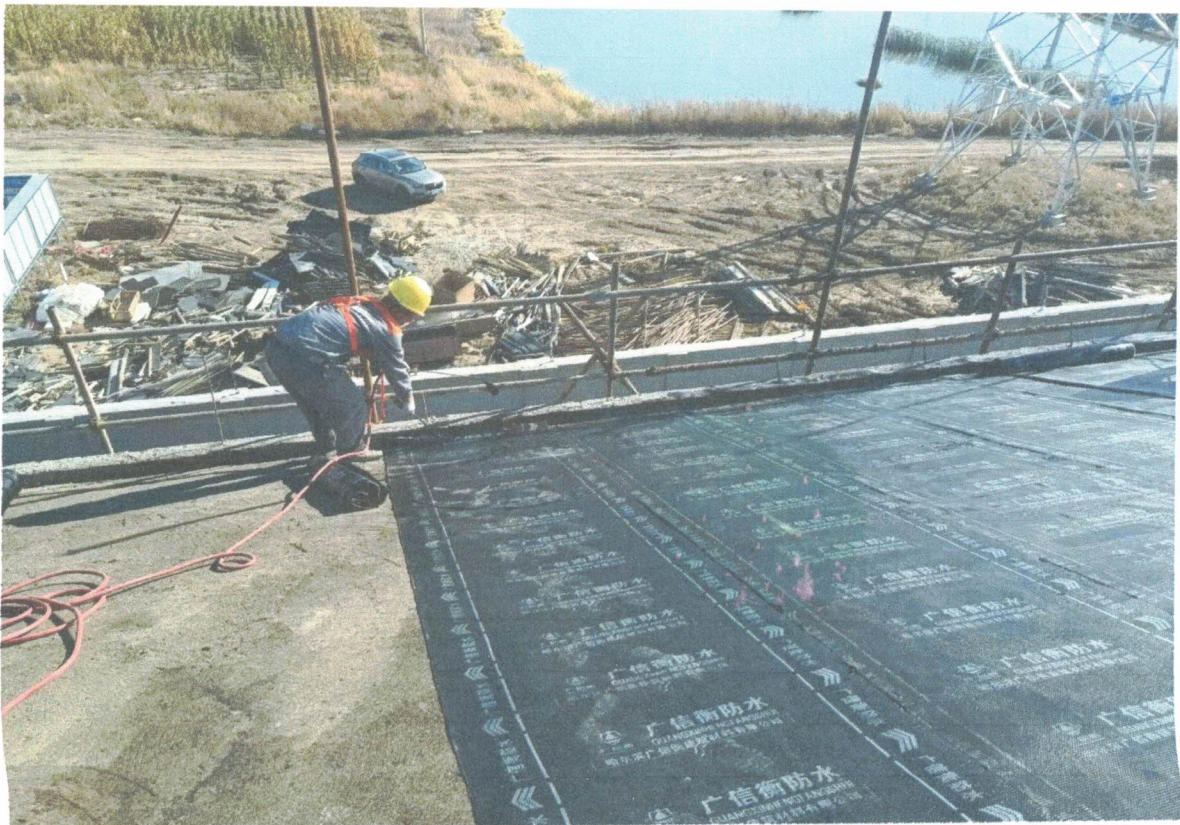
- 1、本工程采用 SBS 聚酯胎改性沥青防水卷材(耐低温-20 度)，大面积铺贴两遍，采用满粘法热熔施工。
- 2、整个施工过程分：基层清理，涂刷基层处理剂，卷材下料，再进行热熔防水保护。
- 3、基层表面平整、无凹凸不平，无起砂掉灰等现象，已经按照验收标准检查基层质量，均符合要求；基层处理剂涂刷均匀，无遗漏点。
- 4、SBS 聚酯胎改性沥青防水卷材材料质量证明文件及复试报告齐全，允许使用。
- 5、施工时按照从高到低的顺序施工，两层接缝错开，卷材短边和长边搭接不小于 10mm。
