# 旁站监理记录表

工程名称：承德滦平县光伏加电取暖改造工程60MW屋顶分布式光伏发电项目

| 旁站监理的部位及工序：光伏支架底座膨胀螺栓拉拔试验 | |

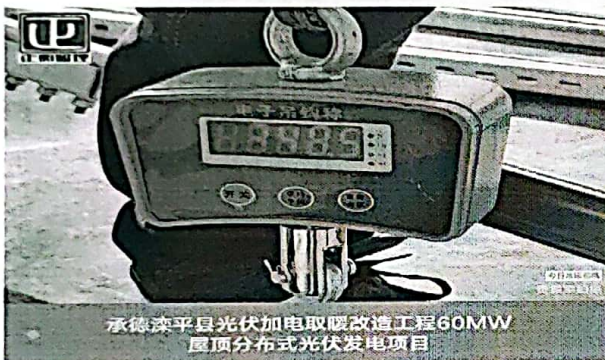
| <p>承德滦平县光伏加电取暖改造工程60MW屋顶分布式光伏发电项目</p> <p>施工区域：官营子村-单洪军<br/>施工内容：膨胀螺栓做拉拔试验<br/>施工责任人：刘书杰</p> <p>监理单位：常州正衡电力工程监理有限公司</p> | | <p>承德滦平县光伏加电取暖改造工程60MW屋顶分布式光伏发电项目</p> <p>施工区域：官营子村-单洪民<br/>施工内容：膨胀螺栓做拉拔试验<br/>施工责任人：刘书杰</p> <p>监理单位：常州正衡电力工程监理有限公司</p> | |
| <p>发现问题：无</p> | | | |

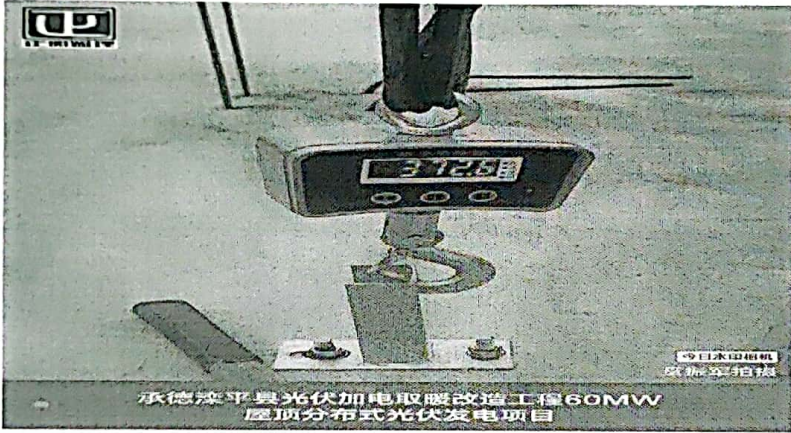
| <p>施工区域：虎什哈镇后街村-范成 施工内容：膨胀螺栓做拉拔试验 施工责任人：刘书杰 监理单位：常州正衡电力工程监理有限公司</p> <p>监理单位：河北舒阳新能源科技有限公司 监理单位：河北舒阳新能源科技有限公司 监理单位：河北舒阳新能源科技有限公司</p> <p>监理单位：河北舒阳新能源科技有限公司 监理单位：河北舒阳新能源科技有限公司 监理单位：河北舒阳新能源科技有限公司</p> | |
| <p>监理情况：</p> <ol style="list-style-type: none"> <li>1. 试验前检查螺母安装是否紧固，用记号笔做好标记；</li> <li>2. 试验时对电子测试仪的读数进行拍照，作为依据；</li> <li>3. 试验后检查紧固螺母位置是否有松动和旋转，膨胀螺栓是否有拉出现象；</li> <li>4. 拉拔试验结果符合设计要求。</li> </ol> | |
| 发现问题：膨胀螺栓处没有进行防水处理。 | |

| 处理意见：支架底座处严格按照设计要求进行防水。 | |

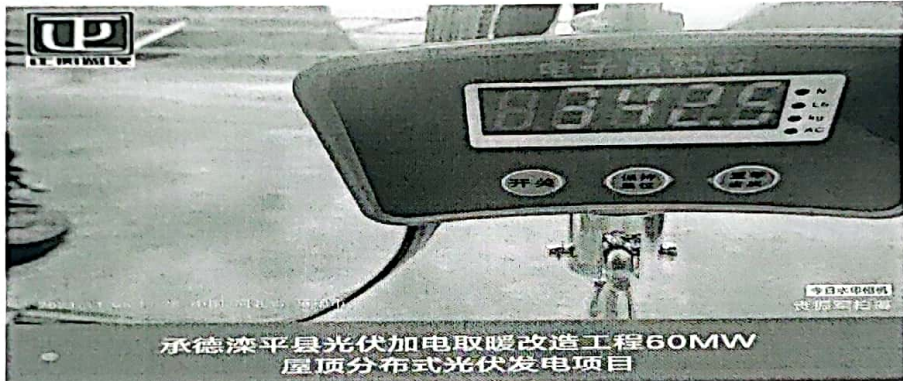
<table><tr> <td>施工区域：大屯镇营坊村-兰玉山</td> <td>监理责任人：李连明</td> </tr></table>

<table><tr> <td>施工区域：大屯镇营坊村-兰玉山</td> <td>监理责任人：李连明</td> </tr><tr> <td>施工内容：膨胀螺栓做拉拔试验</td> <td>拍摄时间：2021.11.05 11:25</td> </tr></table>

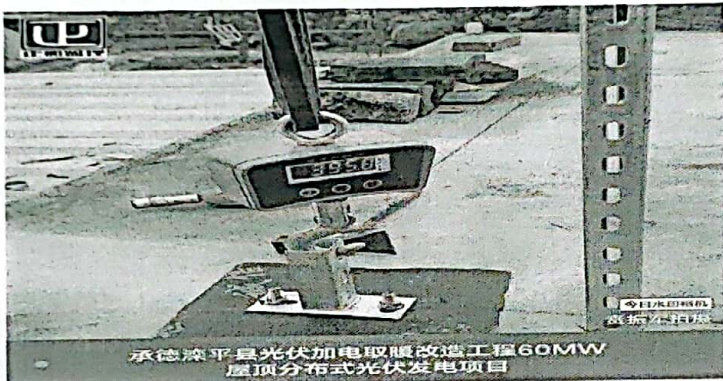
<table><tr> <td>施工区域：虎什哈镇西营坊村-吴瑞东</td> <td>监理责任人：刘德文</td> </tr></table>

<table><tr> <td>施工区域：虎什哈镇西营坊村-吴瑞东</td> <td>监理责任人：刘德文</td> </tr><tr> <td>施工内容：支架底座膨胀螺栓做拉拔试验</td> <td>拍摄时间：2021.11.06 星期六</td> </tr></table>

1. 试验前检查螺母安装是否紧固，用记号笔做好标记；
2. 试验时对电子测试仪的读数进行拍照，作为依据；
3. 试验后检查紧固螺母位置是否有松动和旋转，膨胀螺栓是否有拉出现象；
4. 拉拔试验结果符合设计要求。

发现问题：无

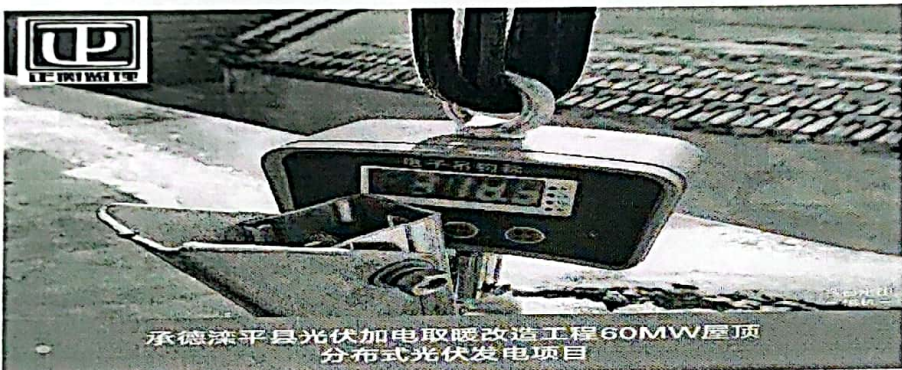
1. 试验前检查螺母安装是否紧固，用记号笔做好标记；
2. 试验时对电子测试仪的读数进行拍照，作为依据；
3. 试验后检查紧固螺母位置是否有松动和旋转，膨胀螺栓是否有拉出现象；
4. 拉拔试验结果符合设计要求。

发现问题：无

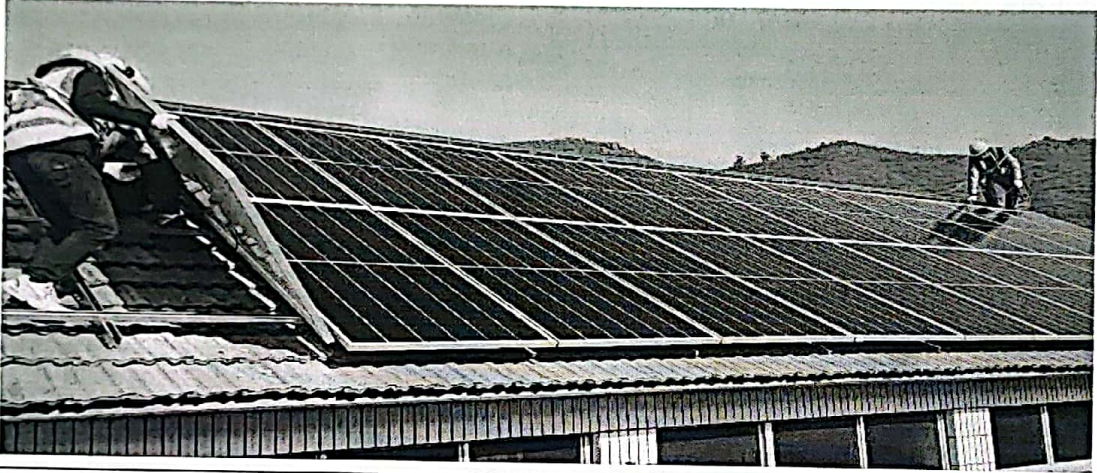
| <p>施工情况：</p> <ol style="list-style-type: none"> <li>1、施工人员按图纸和规范进行正确组件安装；</li> <li>2、3人为一小组，配备3把手枪钻；</li> <li>3、安装工序：安装锚栓-安装支架-装好压块-抬放组件-按图预留空隙-压块紧固。</li> </ol> | |
| <p>监理情况：</p> <ol style="list-style-type: none"> <li>1、检查手枪钻扭矩力是否达标；</li> <li>2、检查安全帽、安全带、安全绳是否配备齐全；</li> <li>3、检查是否按照图纸进行正确安装；</li> <li>4、检查是否有踩踏组件现象。</li> </ol> | |
| <p>发现问题：</p> <p style="text-align: center;">无</p> | |

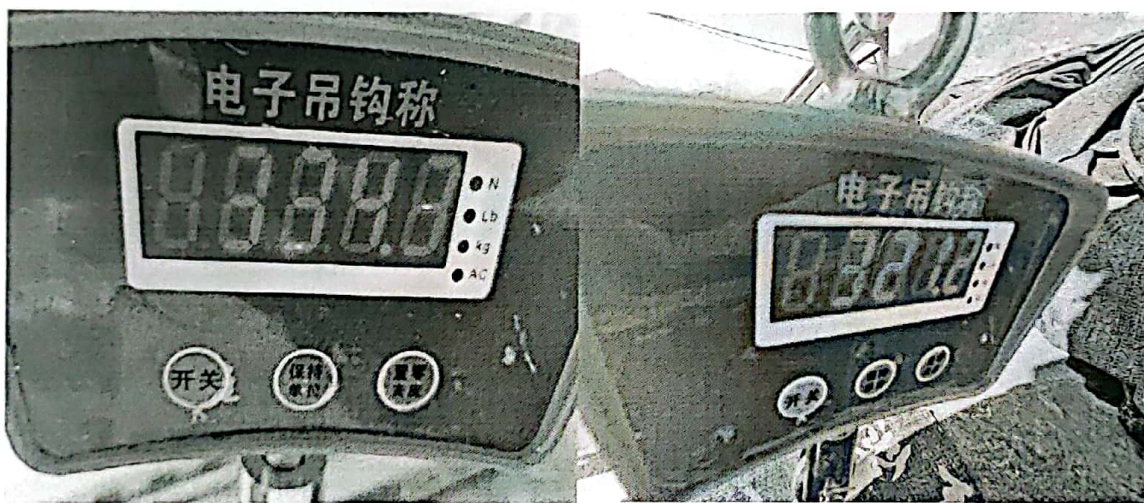
| 日期及气候：2021年11月16日      晴 | 工程地点：虎什哈镇北山根村-郭显友-平房屋顶 |

1. 试验前检查螺母安装是否紧固，用记号笔做好标记；
2. 试验时对电子测试仪的读数进行拍照，作为依据；
3. 试验后检查紧固螺母位置是否有松动和旋转，膨胀螺栓是否有拉出现象；
4. 拉拔试验结果符合设计要求。

发现问题：无

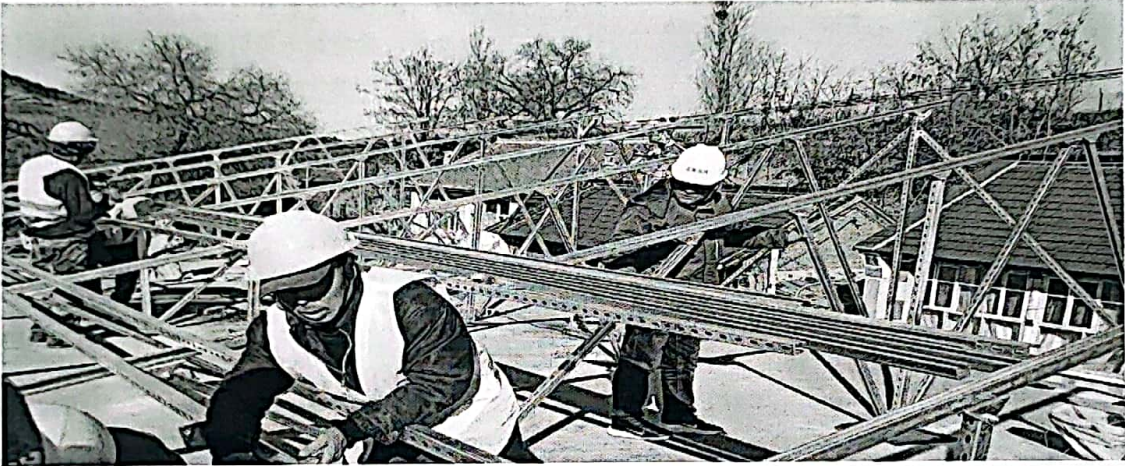
| <p>施工情况：</p> <ol style="list-style-type: none"> <li>1、施工人员按图纸和规范进行支架安装；</li> <li>2、4人为一小组，配备4把手枪钻；</li> <li>3、安装工序：打孔-注胶-安装支架底座-安装支架立柱-安装支架横梁。</li> </ol> | |
| <p>监理情况：</p> <ol style="list-style-type: none"> <li>1、检查手枪钻扭矩力是否达标；</li> <li>2、检查安全帽、安全带、安全绳是否配备齐全；</li> <li>3、检查是否按照图纸进行正确安装；</li> <li>4、支架底座膨胀螺栓拉拔验收符合设计要求。</li> </ol> | |
| <p>发现问题：</p> <p style="text-align: center;">无</p> | |

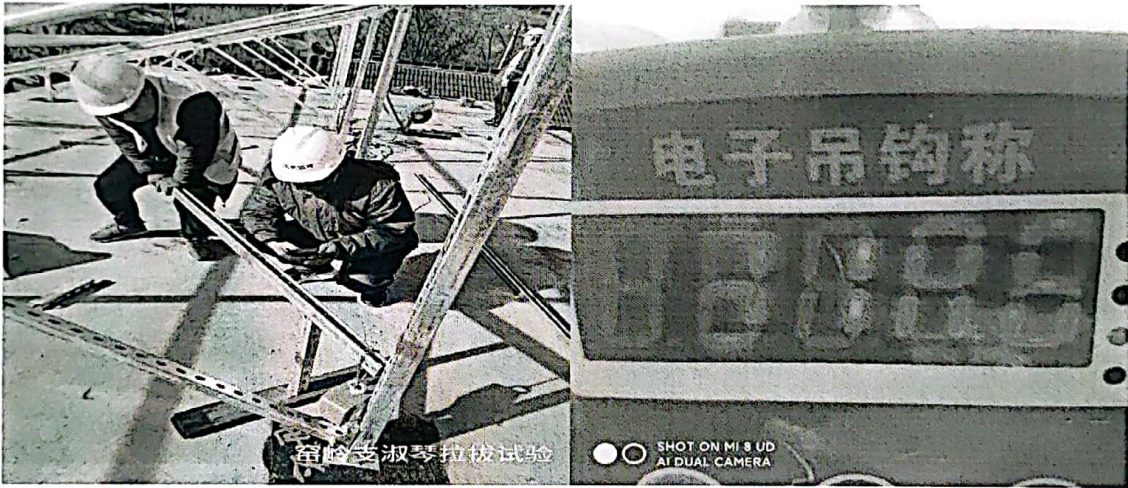
| <p><b>监理情况：</b></p> <ol style="list-style-type: none"> <li>1. 试验前检查螺母安装是否紧固，用记号笔做好标记；</li> <li>2. 试验时对电子测试仪的读数进行拍照，作为依据；</li> <li>3. 试验后检查紧固螺母位置是否有松动和旋转，膨胀螺栓是否有拉出现象；</li> <li>4. 拉拔试验结果符合设计要求。</li> </ol> | |
| 发现问题：无 | |

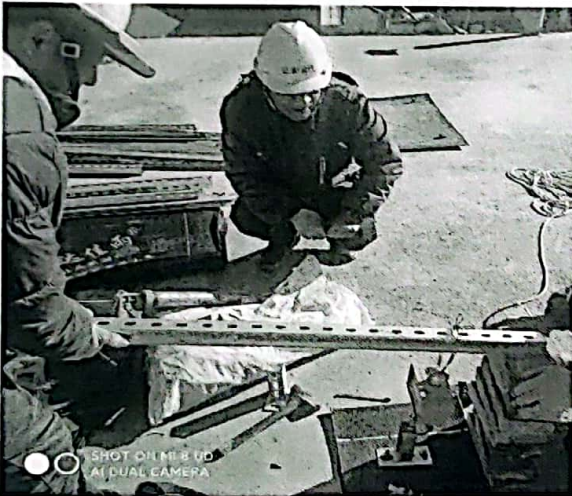
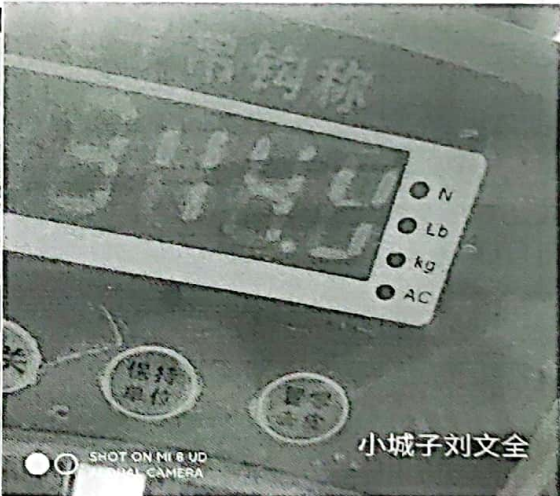
| <p><b>监理情况：</b></p> <ol style="list-style-type: none"> <li>1. 试验前检查螺母安装是否紧固，用记号笔做好标记；</li> <li>2. 试验时对电子测试仪的读数进行拍照，作为依据；</li> <li>3. 试验后检查紧固螺母位置是否有松动和旋转，膨胀螺栓是否有拉出现象；</li> <li>4. 拉拔试验结果符合设计要求。</li> </ol> | |
| 发现问题：无 | |

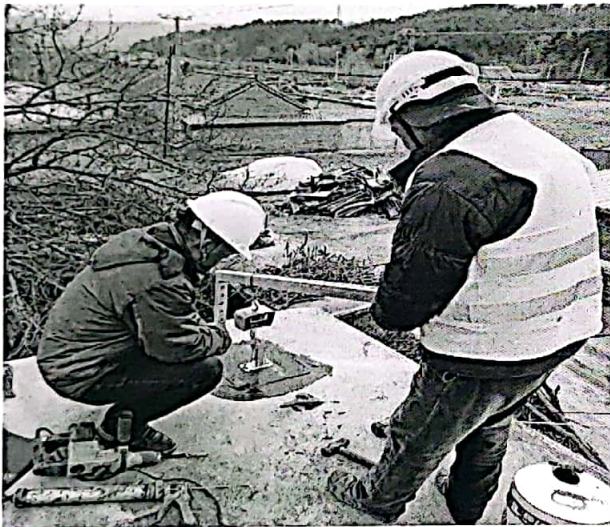
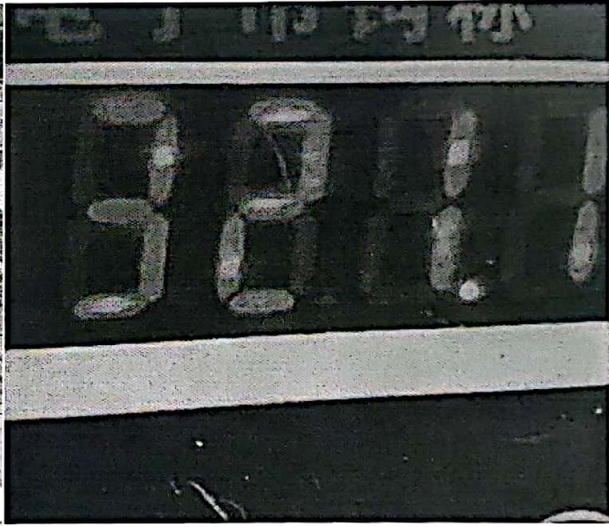
| <p>监理情况：</p> <ol style="list-style-type: none"> <li>1. 试验前检查螺母安装是否紧固，用记号笔做好标记；</li> <li>2. 试验时对电子测试仪的读数进行拍照，作为依据；</li> <li>3. 试验后检查紧固螺母位置是否有松动和旋转，膨胀螺栓是否有拉出现象；</li> <li>4. 拉拔试验结果符合设计要求。</li> </ol> | |
| 发现问题：无 | |

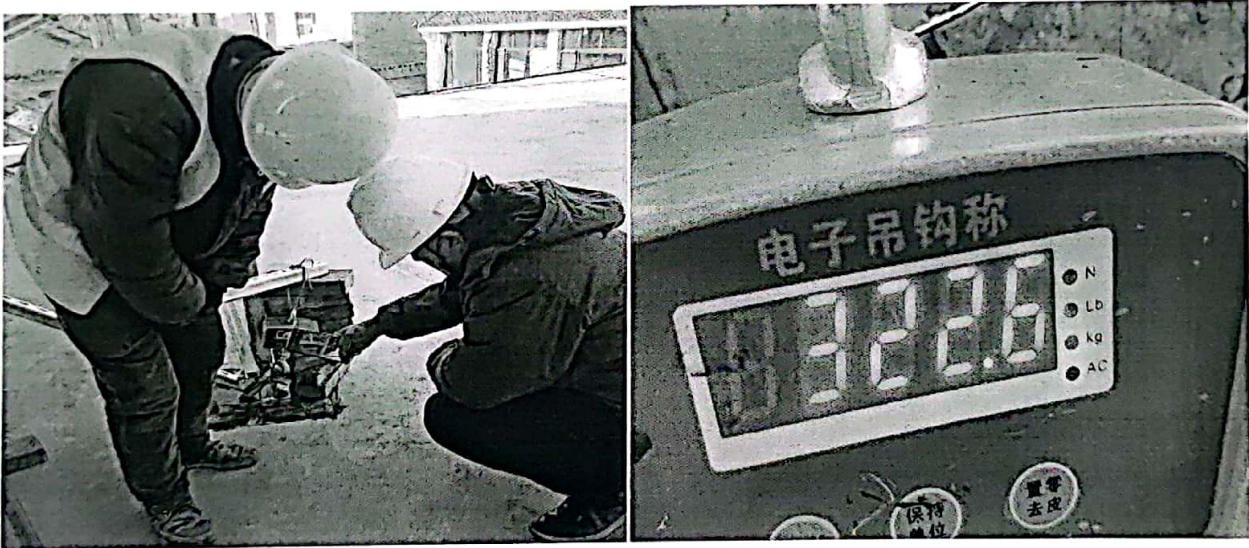
| <p>监理情况：</p> <ol style="list-style-type: none"> <li>1. 试验前检查螺母安装是否紧固，用记号笔做好标记；</li> <li>2. 试验时对电子测试仪的读数进行拍照，作为依据；</li> <li>3. 试验后检查紧固螺母位置是否有松动和旋转，膨胀螺栓是否有拉出现象；</li> <li>4. 拉拔试验结果符合设计要求。</li> </ol> | |
| 发现问题：无 | |
