## 旁站监理记录表

工程名称: 樱花卫厨(中国)股份有限公司1.49MW分布式光伏发电项目

编号: ZHJL-YH-PZ-001

旁站监理的部位或工序: 3#厂房水泥支墩浇筑

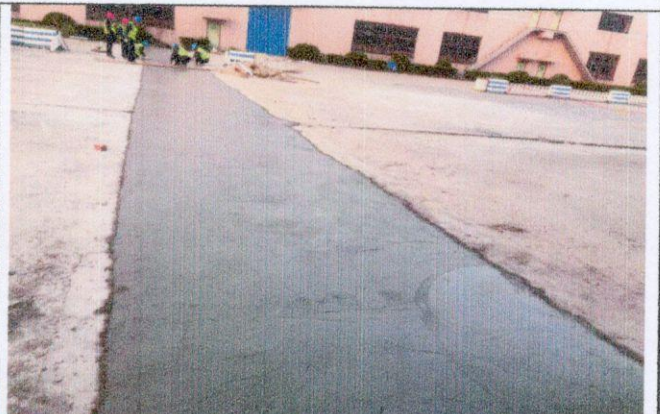
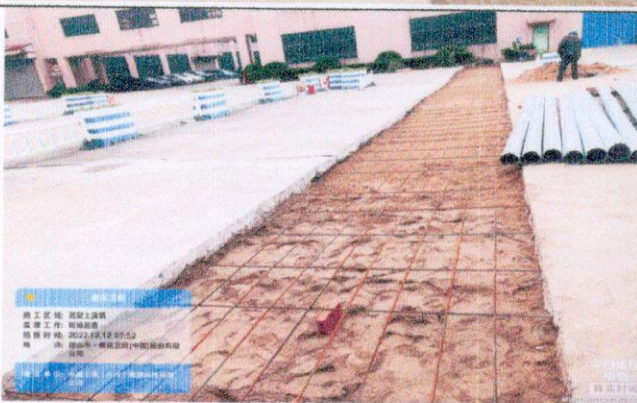
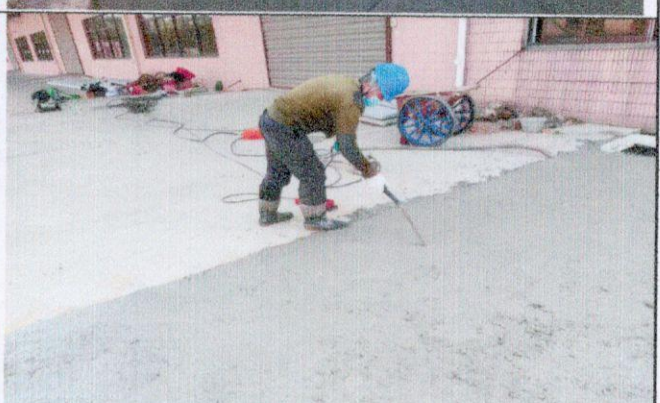
当天对3#厂房剩余未浇注部位支架水泥支墩进行砼浇筑。施工前完成电缆管道隐蔽工程验收合格,路面钢筋网绑扎、置筋深度按设计要求完成,对电缆沟内杂物清理已检查,基本符合要求。施工人员 7人,安全帽佩戴正确,混凝土用C25,用量22M<sup>3</sup>,江苏盛达飞建筑材料有限公司,浇注过程振捣密实到位,无漏浆,现场用电漏电保护工作正常。
