## 旁站监理记录表

工程名称：平陆 100MW 农光互补光伏发电项目

编号：HDZQ-JL-PZ-35

| 旁站的关键部位、关键工序 | 东郑光伏区15#、18#<br>19#区域方阵地锚桩浇筑 | 施工单位 | 上海电力安装第一工程有限公司 |

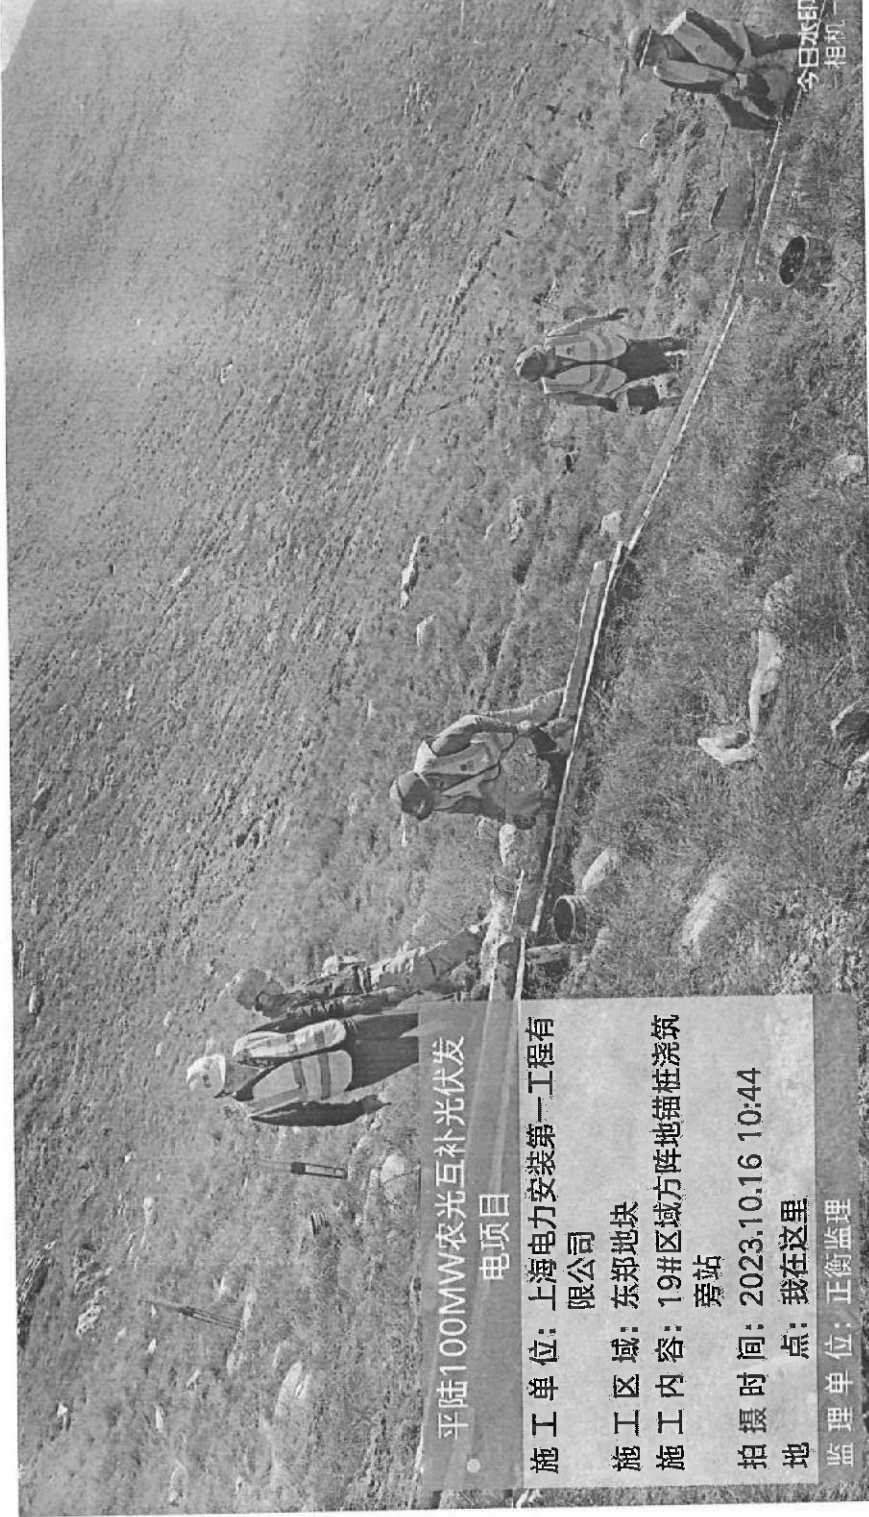
旁站发现的问题及处理情况：19#区域地锚桩浇筑有两根前后立柱桩保护帽偏离桩中心分别为90mm、80mm，现场要求施工方整改，重新做保护帽，并要求阵列桩浇筑前拉通线定桩中心以及调桩垂直度，整改符合要求。

施工内容: 19#区域方阵地锚桩浇筑

旁站
