# 电气旁站监理记录表

希必奥天津丹佛斯福源道厂区 0.704MW 分布式光伏发电项目

编号: ZHJL-DQPZ-001

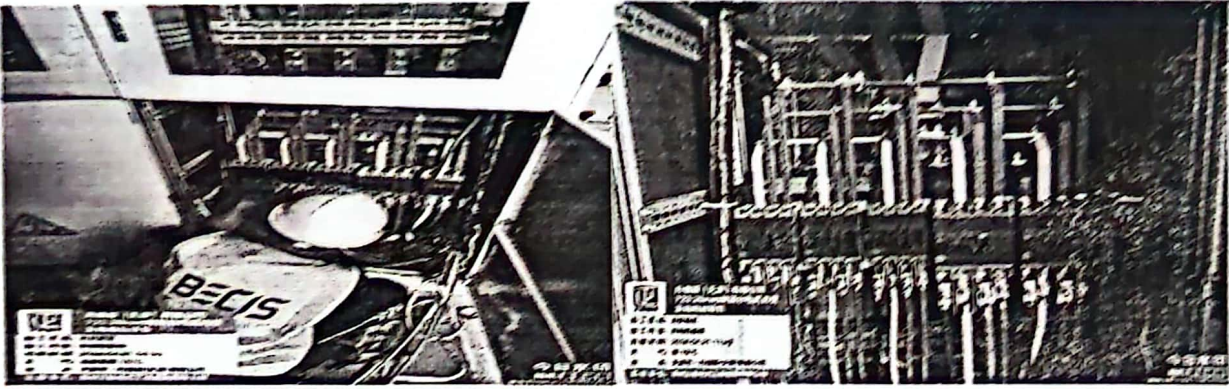
| 旁站监理的部位及工序: 并网柜接线、并柜 | |
| <p>旁站的关键部位、关键工序施工情况:</p> <ol style="list-style-type: none"> <li>1、施工前施工管理人员对作业班组进行质量安全技术交底。</li> <li>2、现场施工人员 6 人。</li> <li>3、检查集电母排、电压及规格。</li> <li>4、铜排连接制作符合规范要求。</li> <li>5、接地线联接牢固。</li> <li>6、外观检查整齐有序、固定强度符合要求。</li> <li>7、施工人员良好制作工艺。</li> </ol> | |

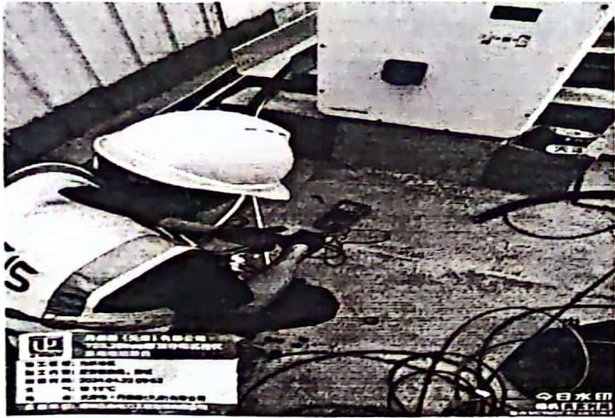
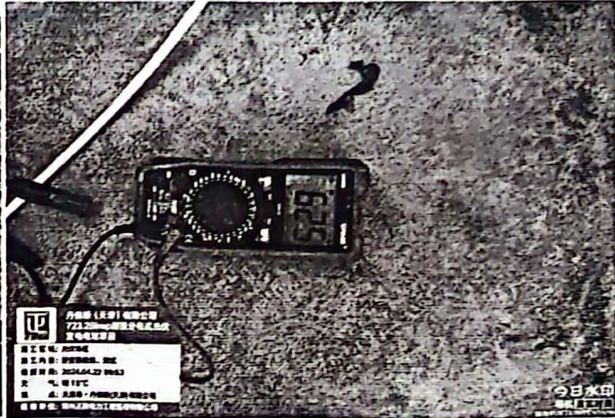
| 旁站监理的部位及工序: 逆变器直流侧接线、测试 | |
| <p>旁站的关键部位、关键工序施工情况:</p> <ol style="list-style-type: none"><li>1、施工前施工管理人员对作业班组进行质量安全技术交底。</li><li>2、现场施工人员 <u>4</u> 人。</li><li>3、检查电缆型号、电压及规格。</li><li>4、电缆绝缘检查。</li><li>5、接线端子压接牢固, 电缆头头制作符合规范要求。</li><li>6、施工人员良好制作工艺。</li></ol> <div></div> | |

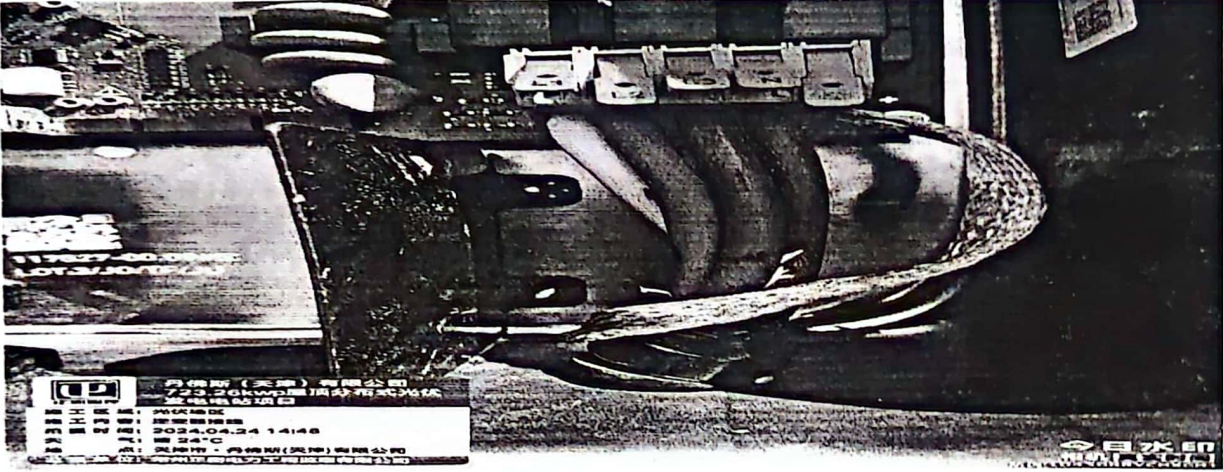
| 旁站监理的部位及工序: 逆变器交流侧接线、测试 | |
| <p>旁站的关键部位、关键工序施工情况:</p> <ol style="list-style-type: none"><li>1、施工前施工管理人员对作业班组进行质量安全技术交底。</li><li>2、现场施工人员 <u>4</u> 人。</li><li>3、检查电缆型号、电压及规格。</li><li>4、电缆绝缘检查。</li><li>5、接线端子压接检查。</li><li>6、施工人员良好制作工艺。</li></ol> | |
| <p>发生情况: 5NB02号逆变器交流电缆接线部位与电缆型号不适配, 电缆头无法制作。</p> | |

| <p>处理意见: 与逆变器厂家沟通对接线部位做结构性调整或更换逆变器, 此事情处理结束前此逆变器禁止并网发电。</p> | |
