# 厦门华电开关有限公司 759.7kW 屋顶分布式光伏发电项目

## 监 理 周 报

### 第 2 期

编 制 时 间：2021.04.30

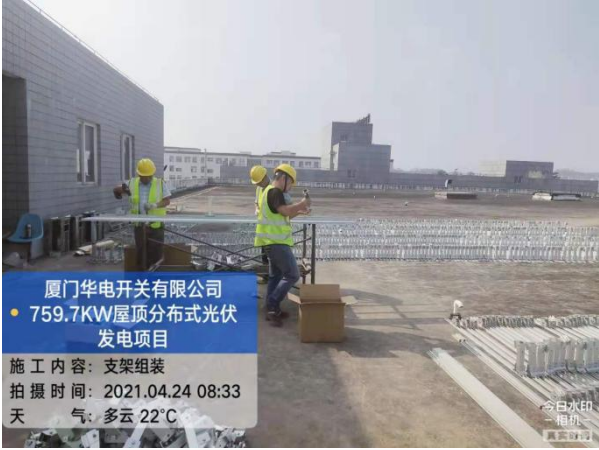
| 文字描述 | 支架组装 | 支架螺丝紧固 |
| 图片 | <p>厦门华电开关有限公司<br/>• 759.7KW屋顶分布式光伏发电项目<br/>施工内容：支架组装<br/>拍摄时间：2021.04.24 08:33<br/>天气：多云 22℃</p> | <p>厦门华电开关有限公司<br/>• 759.7KW屋顶分布式光伏发电项目<br/>施工内容：支架螺丝紧固<br/>拍摄时间：2021.04.26 09:43<br/>天气：多云 22℃</p> |

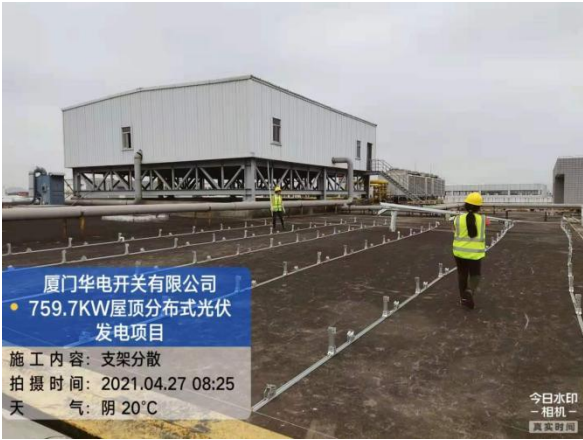
| 文字描述 | 支架分散 | 支架导轨连接 |
| 图片 | <p>厦门华电开关有限公司<br/>• 759.7KW屋顶分布式光伏发电项目<br/>施工内容：支架分散<br/>拍摄时间：2021.04.27 08:25<br/>天气：阴 20℃</p> | <p>厦门华电开关有限公司<br/>• 759.7KW屋顶分布式光伏发电项目<br/>施工内容：支架导轨连接<br/>拍摄时间：2021.04.29 14:25<br/>天气：多云 20℃</p> |

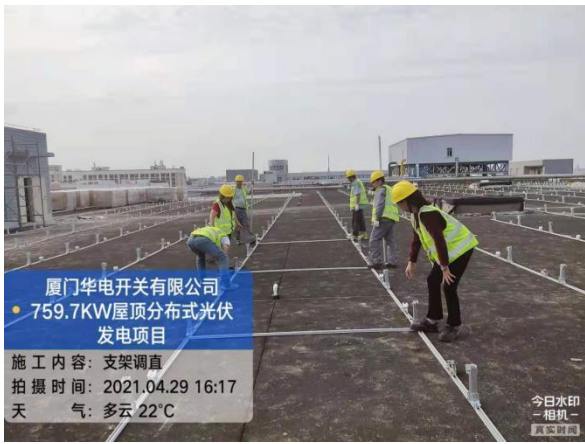
| 文字描述 | 支架调直 | 支架压条扁铁安装 |

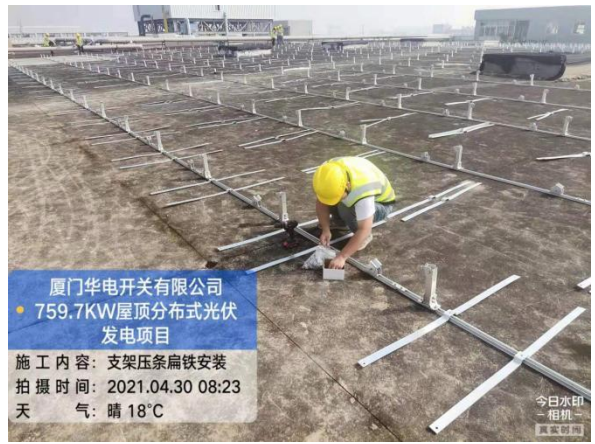
3、进度情况分析：现场支架已全部分散连接，支架压条扁铁已开始分散安装，本周有两天半下雨未施工，现场施工人数 6 人，管理人员 1 人。
