# 高邮市鑫飞新能源有限公司甘垛镇380MW渔光互补 光伏发电项目

## 监 理 周 报

第 31 期

编 制 时 间 ： 2025.06.29

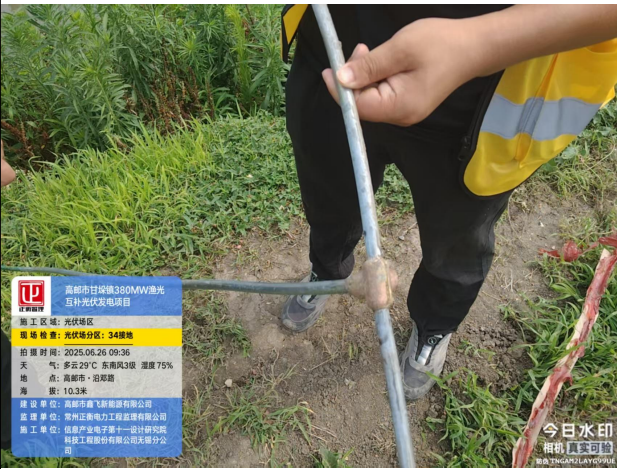
| 文字描述 | 防雷接地检查 | 监理周例会 |
| 图片 | <div>高邮市甘垛镇380MW渔光互补光伏发电项目<br/>施工区域: 光伏场区<br/>现场位置: 光伏场分区: 54#接地<br/>拍摄时间: 2025.06.26 09:36<br/>天气: 多云29℃ 东南风3级 湿度75%<br/>地点: 高邮市·沿坝路<br/>海拔: 10.3米<br/>建设单位: 高邮市鑫飞新能源有限公司<br/>监理单位: 常州正衡电力工程监理有限公司<br/>施工单位: 信昌产业电子第十一设计研究院科技工程有限公司</div> | <div>高邮市甘垛镇380MW渔光互补光伏发电项目<br/>施工区域: 监理部<br/>现场位置: 监理部<br/>拍摄时间: 2025.06.25 星期三<br/>天气: 多云32℃ 东南风1级 湿度48%<br/>地点: 高邮市·沿坝路甘垛镇380MW<br/>建设单位: 高邮市鑫飞新能源有限公司<br/>监理单位: 常州正衡电力工程监理有限公司<br/>施工单位: 信昌产业电子第十一设计研究院科技工程有限公司</div> |

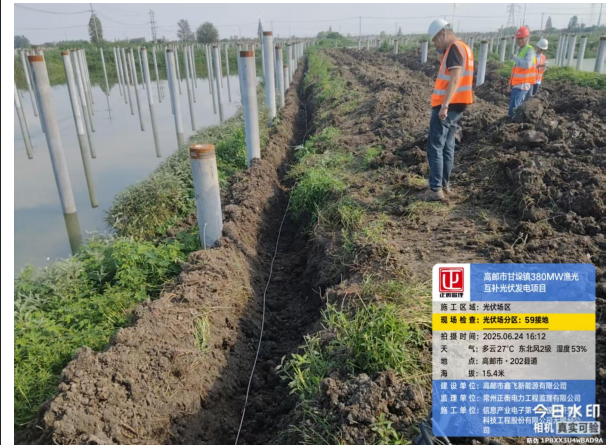
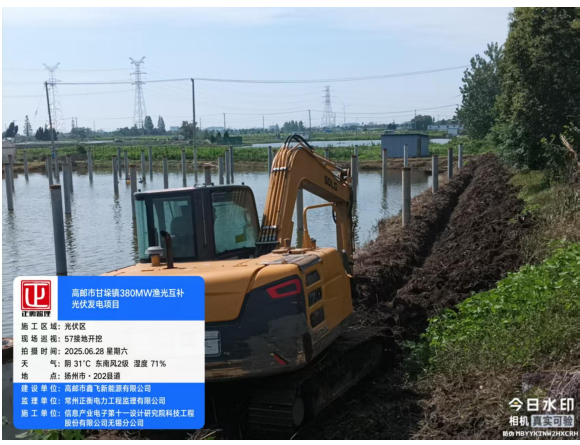
| 文字描述 | 接地沟开挖检查 | 接地沟开挖检查 |
| 图片 | <div>高邮市甘垛镇380MW渔光互补光伏发电项目<br/>施工区域: 光伏场区<br/>现场位置: 光伏场分区: 59#接地<br/>拍摄时间: 2025.06.24 16:12<br/>天气: 多云27℃ 东北风2级 湿度53%<br/>地点: 高邮市·202镇路<br/>海拔: 15.4米<br/>建设单位: 高邮市鑫飞新能源有限公司<br/>监理单位: 常州正衡电力工程监理有限公司<br/>施工单位: 信昌产业电子第十一设计研究院科技工程有限公司</div> | <div>高邮市甘垛镇380MW渔光互补光伏发电项目<br/>施工区域: 光伏区<br/>现场位置: 57#接地开挖<br/>拍摄时间: 2025.06.28 星期六<br/>天气: 阴21℃ 东南风2级 湿度71%<br/>地点: 扬州市·202镇路<br/>建设单位: 高邮市鑫飞新能源有限公司<br/>监理单位: 常州正衡电力工程监理有限公司<br/>施工单位: 信昌产业电子第十一设计研究院科技工程有限公司</div> |

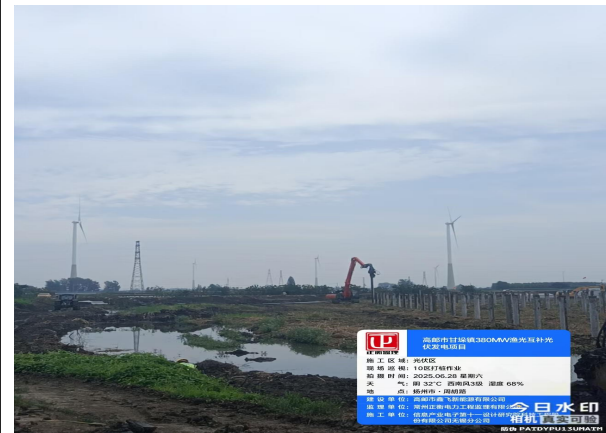
| | 10 区桩基施工 | 升压站桩基施工 |
| | <div>高邮市甘垛镇380MW渔光互补光伏发电项目<br/>施工区域: 光伏区<br/>现场位置: 10#区打桩作业<br/>拍摄时间: 2025.06.28 星期六<br/>天气: 阴22℃ 东南风3级 湿度65%<br/>地点: 扬州市·202镇路<br/>建设单位: 高邮市鑫飞新能源有限公司<br/>监理单位: 常州正衡电力工程监理有限公司<br/>施工单位: 信昌产业电子第十一设计研究院科技工程有限公司</div> | <div>高邮市甘垛镇380MW渔光互补光伏发电项目<br/>施工区域: 升压站<br/>现场位置: 打桩作业<br/>拍摄时间: 2025.06.28 星期六<br/>天气: 多云30℃ 东南风2级 湿度71%<br/>地点: 扬州市·沿坝路<br/>建设单位: 高邮市鑫飞新能源有限公司<br/>监理单位: 常州正衡电力工程监理有限公司<br/>施工单位: 信昌产业电子第十一设计研究院科技工程有限公司</div> |
