## 旁 站 监 理 记 录 表

工程名称：金湖振合 1.168MW 优化改造项目

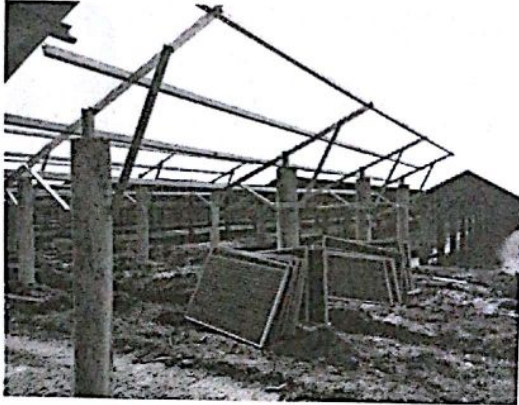
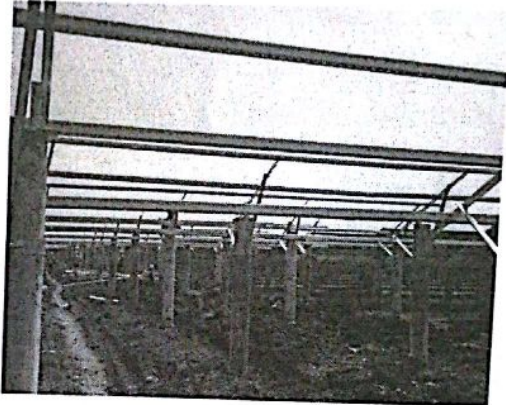
| <p>监理情况：</p> <ol style="list-style-type: none"> <li>1. 施工佩戴安全帽，手套，反光背心等防护用具</li> <li>2. 光伏组件支架平面整齐，倾斜角为 30 度，允许误差范围±1°，符合设计要求；</li> <li>3. 光伏组件连接处螺丝紧固，未发现松动。</li> </ol> <p>附图：</p> <div style="display: flex; justify-content: space-around;"> </div> | |

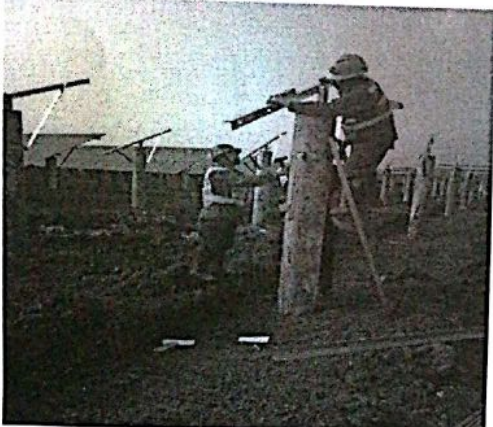
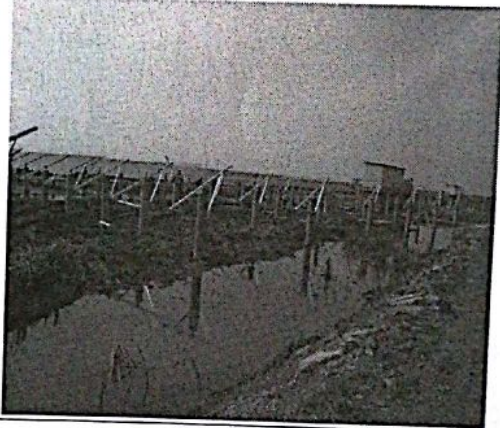
| <p>监理情况:</p> <ol style="list-style-type: none"> <li>1. 施工佩戴安全帽, 手套, 反光背心等防护用具</li> <li>2. 光伏组件支架平面整齐, 倾斜角为 30 度, 允许误差范围 <math>\pm 1^\circ</math>, 符合设计要求;</li> <li>3. 光伏组件连接处螺丝紧固, 未发现松动。</li> </ol> <p>附图:</p> <div style="display: flex; justify-content: space-around;"> </div> | |

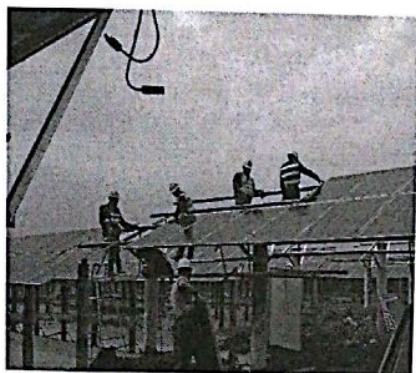
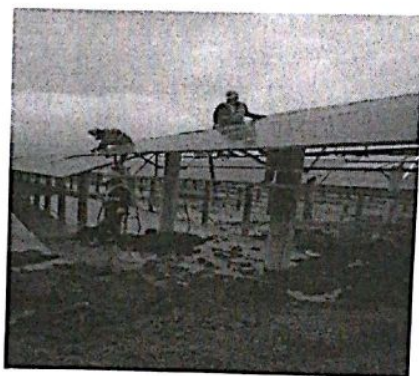
**附图:**

1. 施工佩戴安全帽, 手套, 反光背心等防护用具
2. 光伏组件平面整齐, 倾斜角为 30 度, 允许误差范围  $\pm 1^\circ$ , 符合设计要求;
3. 光伏组件与支架连接处螺丝紧固, 未发现松动。

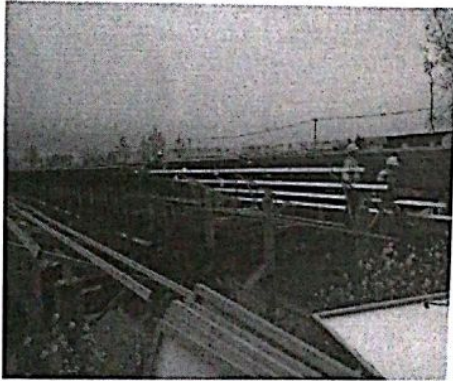
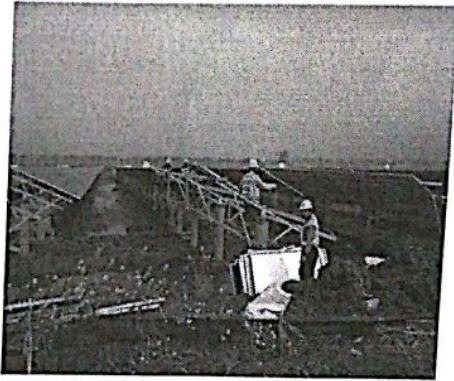
| <p>监理情况：</p> <ol style="list-style-type: none"> <li>1. 施工佩戴安全帽，手套，反光背心等防护用具</li> <li>2. 光伏组件平面整齐，倾斜角为 30 度，允许误差范围<math>\pm 1^\circ</math>，符合设计要求；</li> <li>3. 光伏组件与支架连接处螺丝紧固，未发现松动。</li> </ol> <p>附图：</p> <div style="display: flex; justify-content: space-around;"> </div> | |

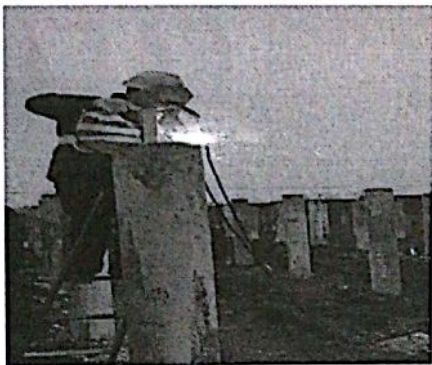
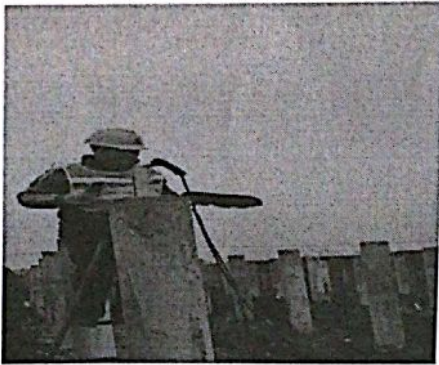
| <p>监理情况：</p> <p>1. 焊工佩戴安全帽，保护镜手套等防护用具</p> <p>2. 立柱焊接焊缝饱满；</p> <p>3. 焊工有相应的操作证，机械运行正常。</p> <p>附图：</p> <div style="display: flex; justify-content: space-around;"> </div> | |
