## 安全旁站监理记录表

工程名称: 江苏沙钢集团有限公司屋顶分布式光伏电站项目

编号: ZHJL-AQPZ-029

| 现场工作内容 | | 西区宽厚板 B1、大连退 C1 吊装物料 | |

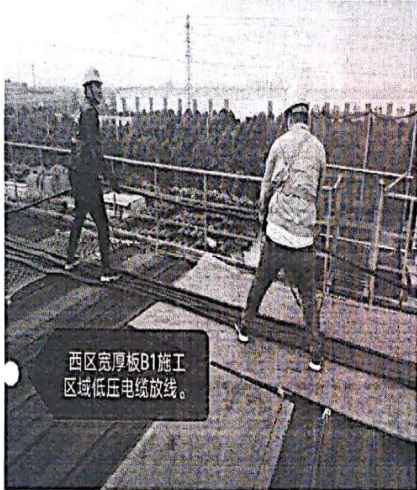
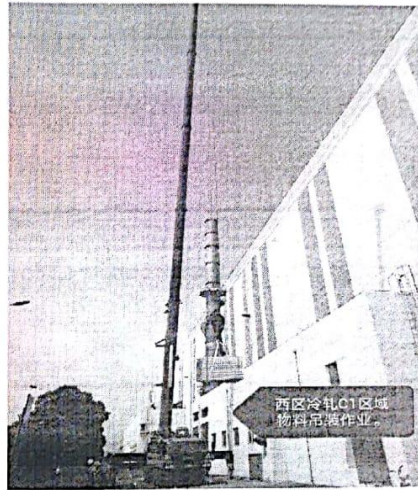
| 作业地点 | | | |

| 现场主要问题 | | 吊装时使用钢丝吊装时绳易脱落易发生安全事故；吊装至屋面后堆积造成安全隐患。<br><br>整改结果：<br>要求施工方将钢丝绳换为吊带；吊装完毕要求施工方尽快清理现场；吊装至屋面及时分散不得堆积 | 监督<br>有关<br>措施<br><br>复验意见： |
