# 安全旁站监理记录表

工程名称：江苏沙钢集团有限公司屋顶分布式光伏电站项目

编号：ZHJL-AQPZ-044

| 现场工作内容 | 东区海力物流（A1）吊装 | | | |

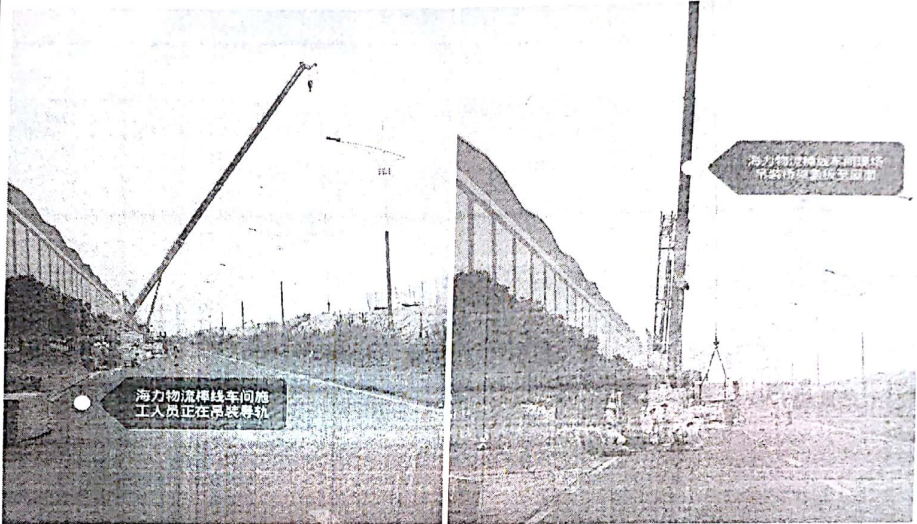
| 作业地点 | | | | |

| 现场主要问题 | 吊装时使用钢丝绳吊装时绳易脱落易发生安全事故；吊装至屋面后堆积造成安全隐患。 | | 监理<br>有关<br>措施<br><br>复验意见：<br> | |

| | 整改结果：<br>要求施工方将钢丝绳换为吊带；吊装完毕要求施工方尽快清理现场；吊装至屋面及时分散不得堆积 | | | |
