## 安全旁站监理记录表

工程名称：雷州市企水镇 20MW 渔光互补发电项目

编号：LZGF-AQPZ-002

现场工作内容	对光伏区 1#区进场管桩吊装卸车								
作业地点

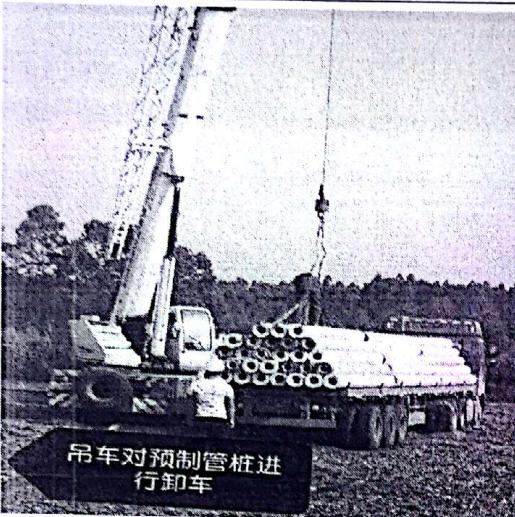
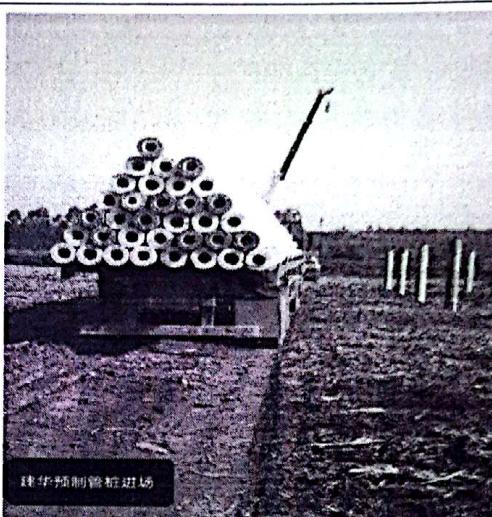
吊车对预制管桩进行卸车 建华预制管桩进场								
作业项目 主要危险分析	1、机械伤害 2、高空坠落 3、物体打击								
施工 现场 安全 文明 施工 评价

<table><tr> <td style="padding: 5px;">组织管理</td> <td style="padding: 5px;">2 名施工人员及 1 名吊装车司机； 施工现场已安排专人进行吊车指挥和监护</td> </tr><tr> <td style="padding: 5px;">平面布置</td> <td style="padding: 5px;">1、施工区域现场布置满足施工安全要求。 2、地面较平整，无塌方隐患</td> </tr><tr> <td style="padding: 5px;">安全措施</td> <td style="padding: 5px;">1、管桩吊装时所用的吊带或钢丝绳，在吊点处要求铁钩紧固在管桩接口处，防止管桩吊装时脱落高空坠落发生安全事故。 2、现场人员佩戴安全帽，远离吊装区域。</td> </tr></table>

组织管理	2 名施工人员及 1 名吊装车司机； 施工现场已安排专人进行吊车指挥和监护	平面布置	1、施工区域现场布置满足施工安全要求。 2、地面较平整，无塌方隐患	安全措施	1、管桩吊装时所用的吊带或钢丝绳，在吊点处要求铁钩紧固在管桩接口处，防止管桩吊装时脱落高空坠落发生安全事故。 2、现场人员佩戴安全帽，远离吊装区域。
组织管理	2 名施工人员及 1 名吊装车司机； 施工现场已安排专人进行吊车指挥和监护								
平面布置	1、施工区域现场布置满足施工安全要求。 2、地面较平整，无塌方隐患								
安全措施	1、管桩吊装时所用的吊带或钢丝绳，在吊点处要求铁钩紧固在管桩接口处，防止管桩吊装时脱落高空坠落发生安全事故。 2、现场人员佩戴安全帽，远离吊装区域。								
现场主要问题	无	监理有关措施	要求现场卸桩人员在起吊时远离卸桩点，桩落地后再进行卸桩。  复验意见：已落实						
整改结果：	无	对应作业							
旁站 时间	开始	2019 年 10 月 19 日 8 时							
	结束	2019 年 10 月 15 日 11 时
