## 安全旁站监理记录表

工程名称：湛江聚能雷州北和镇 40 兆瓦渔光互补光伏发电项目

编号：LZGF-AQPZ-035

| 现场工作内容 | 对 21、22、23、24、25、26 区域进场箱变吊装作业 | | |

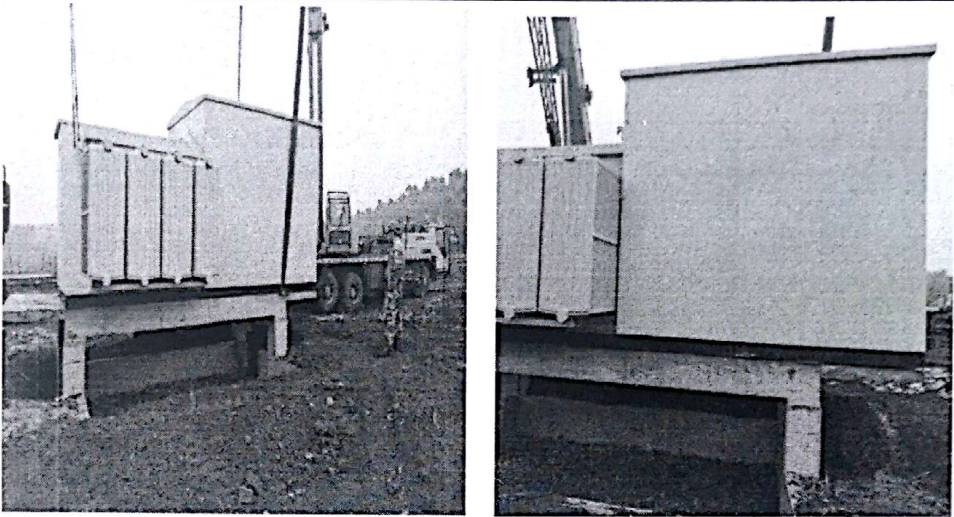
| | 平面布置 | 1、施工区域现场布置满足吊装安全要求。<br>2、已打好基础垫层以及箱变绑扎浇筑完成，无塌方隐患。 | |
| | 安全措施 | 1、箱变吊装时所用的吊带或钢丝绳，在吊点处要求防护措施，防止箱变吊装时对接处。<br>2、现场相关人员佩戴安全帽，远离吊装区域、工作区域拉安全警示带。<br>3、有安全员统一指挥，在吊装臂下及吊装工作半径内严禁站人。 | |

| 现场主要问题 | 无 | 监理<br>有关<br>措施 | 吊装区域与其他区域之间拉警戒线进行隔离。 |
