安全旁站监理记录表

工程名称：平陆县100MW农光互补光伏发电项目

| 旁站关键部位、关键工序 | 4#、5#、6#箱变就位 | 承包单位 | 上海电力安装第一工程有限公司 |

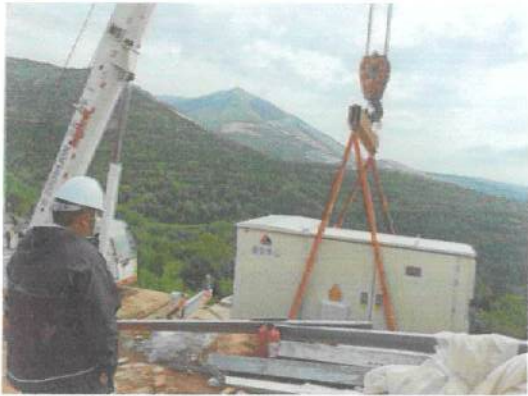
箱变吊装就位作业施工单位配备钢轨、垫木等其它工具，作业人员共 5 人。施工人员已佩戴安全帽，作业区设置安全标示牌，现场已做好安全防护措施，已配备专业安全员。首先施工单位安排吊车把主变设备吊运到主变基础上，底部对准预留钢板，按照图纸设计确认好轴线、标高尺寸及平整度，再进行焊接安装就位，经过 2 个多小时的安装过程箱变设备顺利安装结束。

箱变设备就位安装前，监理人员已检查设备表面无破损，设备进场有出厂合格证明等质保文件，相关试验报告齐全。箱变设备就位安装时监理人员一直在现场旁站直到安装结束。安装过程中监理人员对设备轴线、标高进行复验，对底部焊接焊缝进行检查，均符合设计、规范要求。要求施工单位按照图纸设计要求进行安装，并要求现场工人做好安全防护措施。设备安装过程中安全及质量情况正常，顺利安装结束。

吊装现场未做好警戒措施，已要求施工单位拉好警戒带。
