安全旁站监理记录表

工程名称：平陆县100MW农光互补光伏发电项目

| 旁站关键部位、关键工序 | 二次舱就位 | 承包单位 | 上海电力安装第一工程有限公司 |

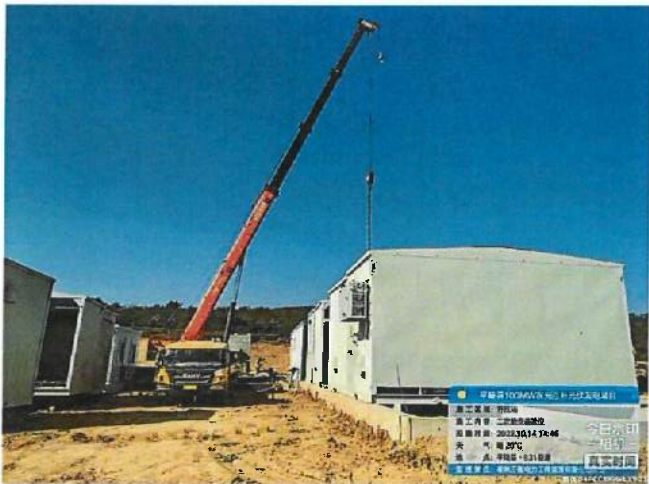
二次设备作业施工单位投入吊车一辆。施工作业人员共3人。施工人员已佩戴安全帽，作业区设置安全标示牌，现场已做好安全防护措施，已配备专业安全员。首先施工单位安排吊车把二次设备吊运到二次舱设备基础上，底部对准预留钢板，按照图纸设计确认好轴线、标高尺寸及平整度，再进行焊接安装就位，经过5个多小时的安装过程二次设备顺利安装结束。

二次就位安装前，监理人员已检查设备表面无破损，设备进场有出厂合格证明等质保文件，相关试验报告齐全。二次设备就位安装时监理人员一直在现场旁站直到安装结束。安装过程中监理人员对设备轴线、标高进行复验，对底部焊接焊缝进行检查，均符合设计、规范要求。要求施工单位按照图纸设计要求进行安装，并要求现场工人做好安全防护措施。设备安装过程中安全及质量情况正常，顺利安装结束。

二次舱设备基础平面混凝土未找平，基础内垃圾未清理。已要求施工单位整改。
