监理工程师通知单

工程名称：郑州日产汽车有限公司常州分公司分布式光伏发电项目　　编号：ZHJL-TZD-02

主题：关于施工质量的事宜

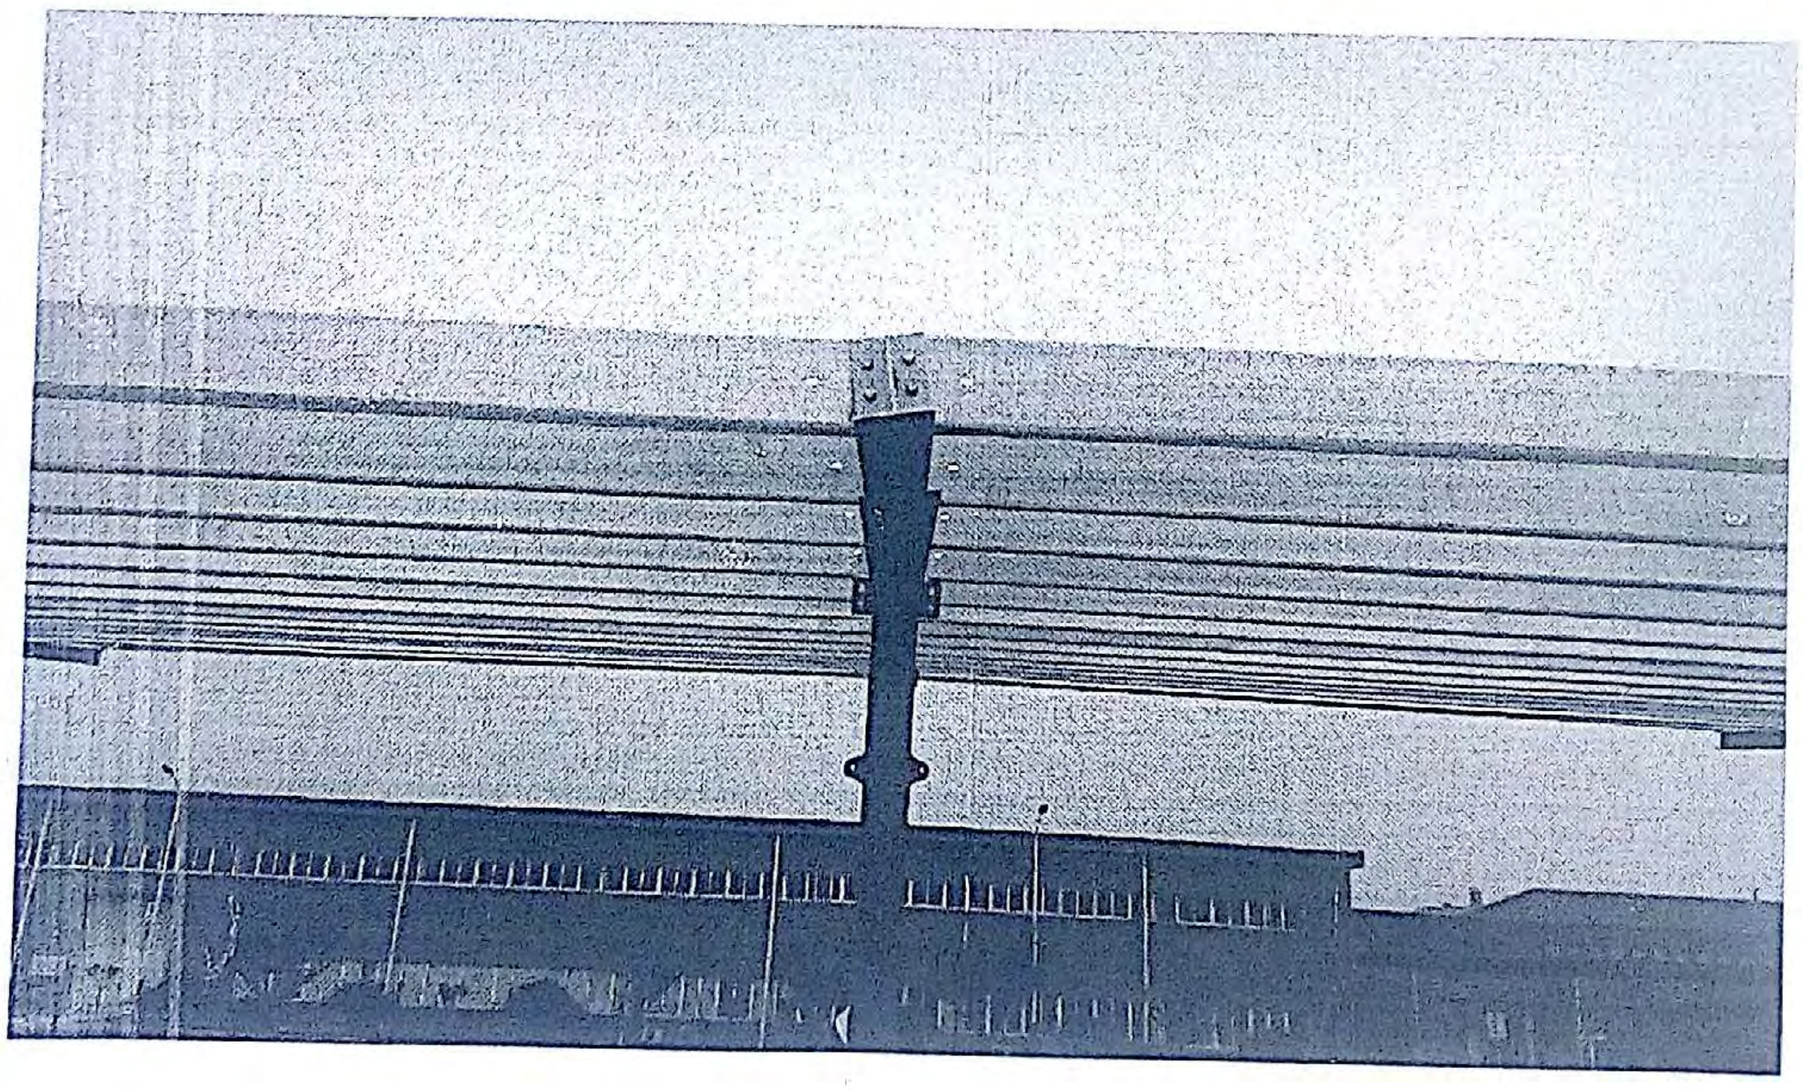
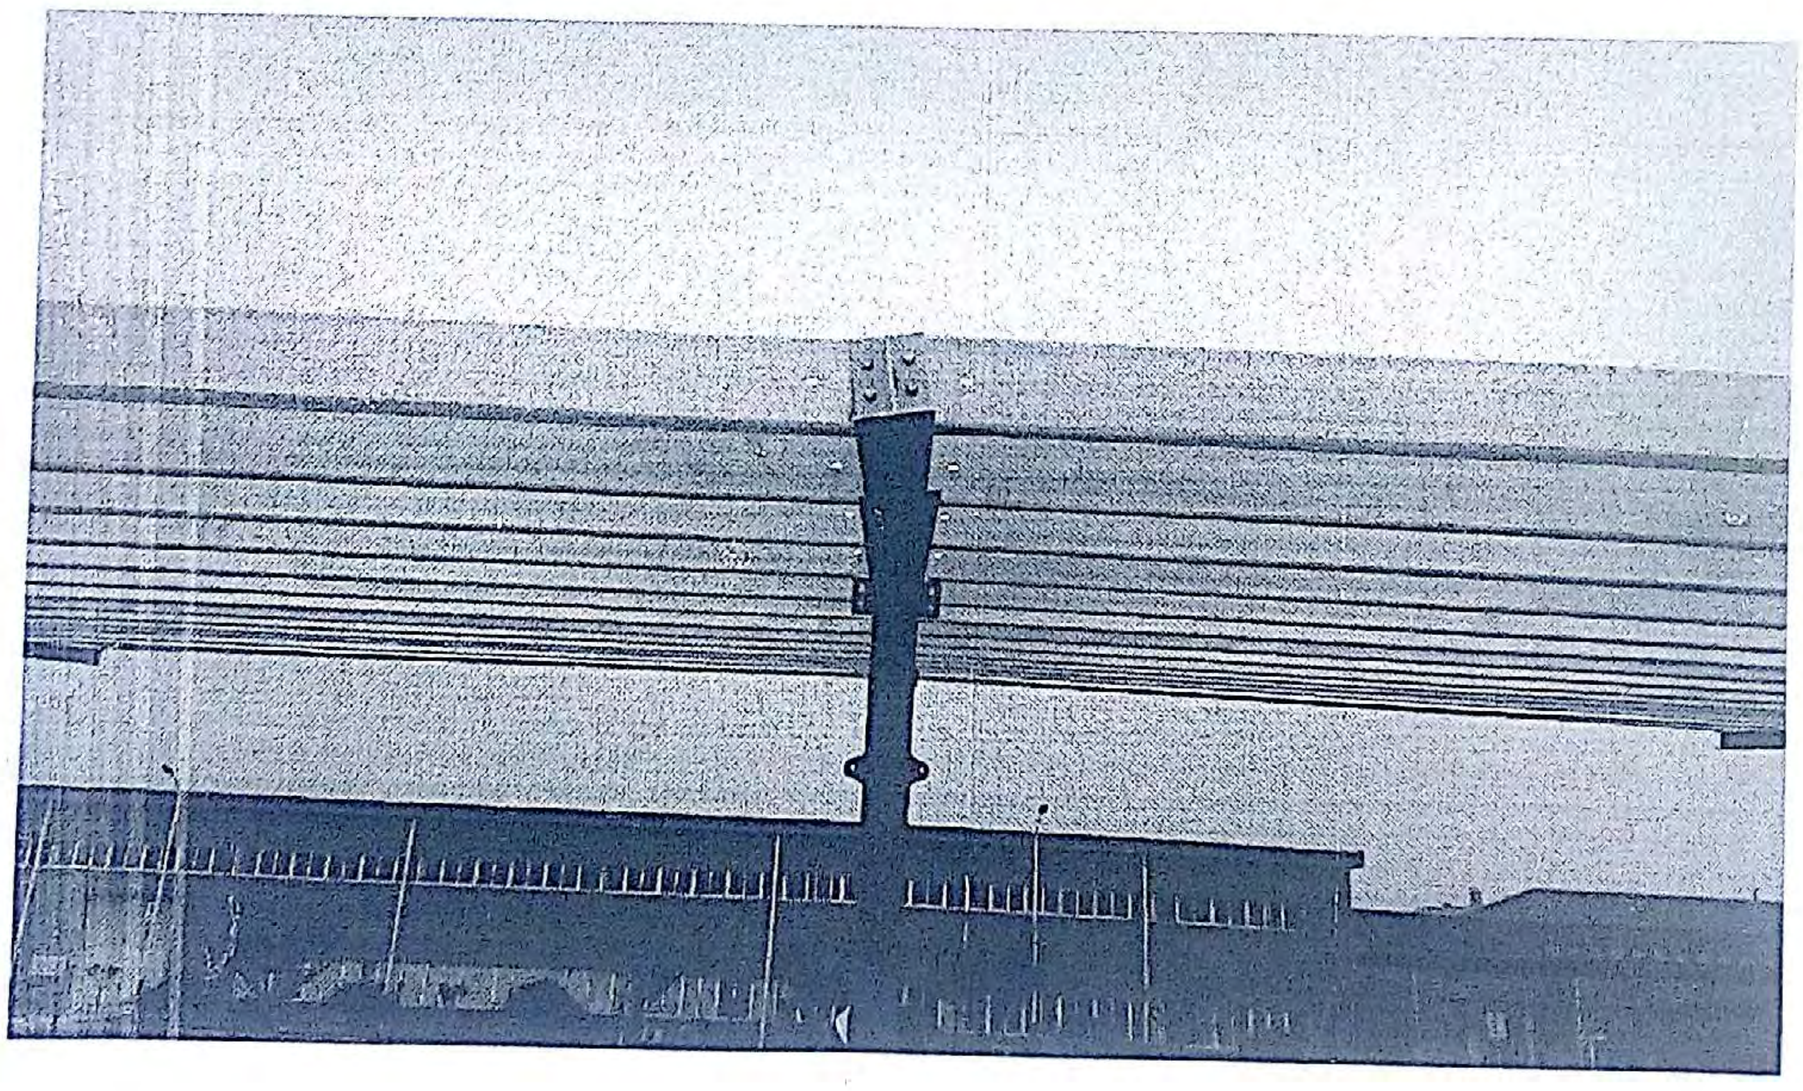
附件：现场照片

1、檩条拉杆垫圈尺寸过小，起不到良好的安全作用。

2、部分檩条几何形状不符合设计要求，变形扭曲，且没有校正固定。檩条拉杆螺丝没有紧固。

3、组件位置摆放不整齐，组件固定螺栓垫圈过小，起不到良好的固定作用。

4、部分钢结构横梁扭曲变形，影响组件安装及表面观感质量。

5、车棚钢柱底部未稳定，部分底部支撑钢垫块脱落，且钢柱未砼包封稳固，存在基础不稳定的情况下就安装组件，存在影响结构安全的隐患，必须立即整改。

以上存在的质量问题及其他未详事项要求你方立即组织人员进行整改，整改到位后报监理部复查，复查通过方可进行继续施工，未经验收而擅自施工，造成的影响、责任由你方自行承担。

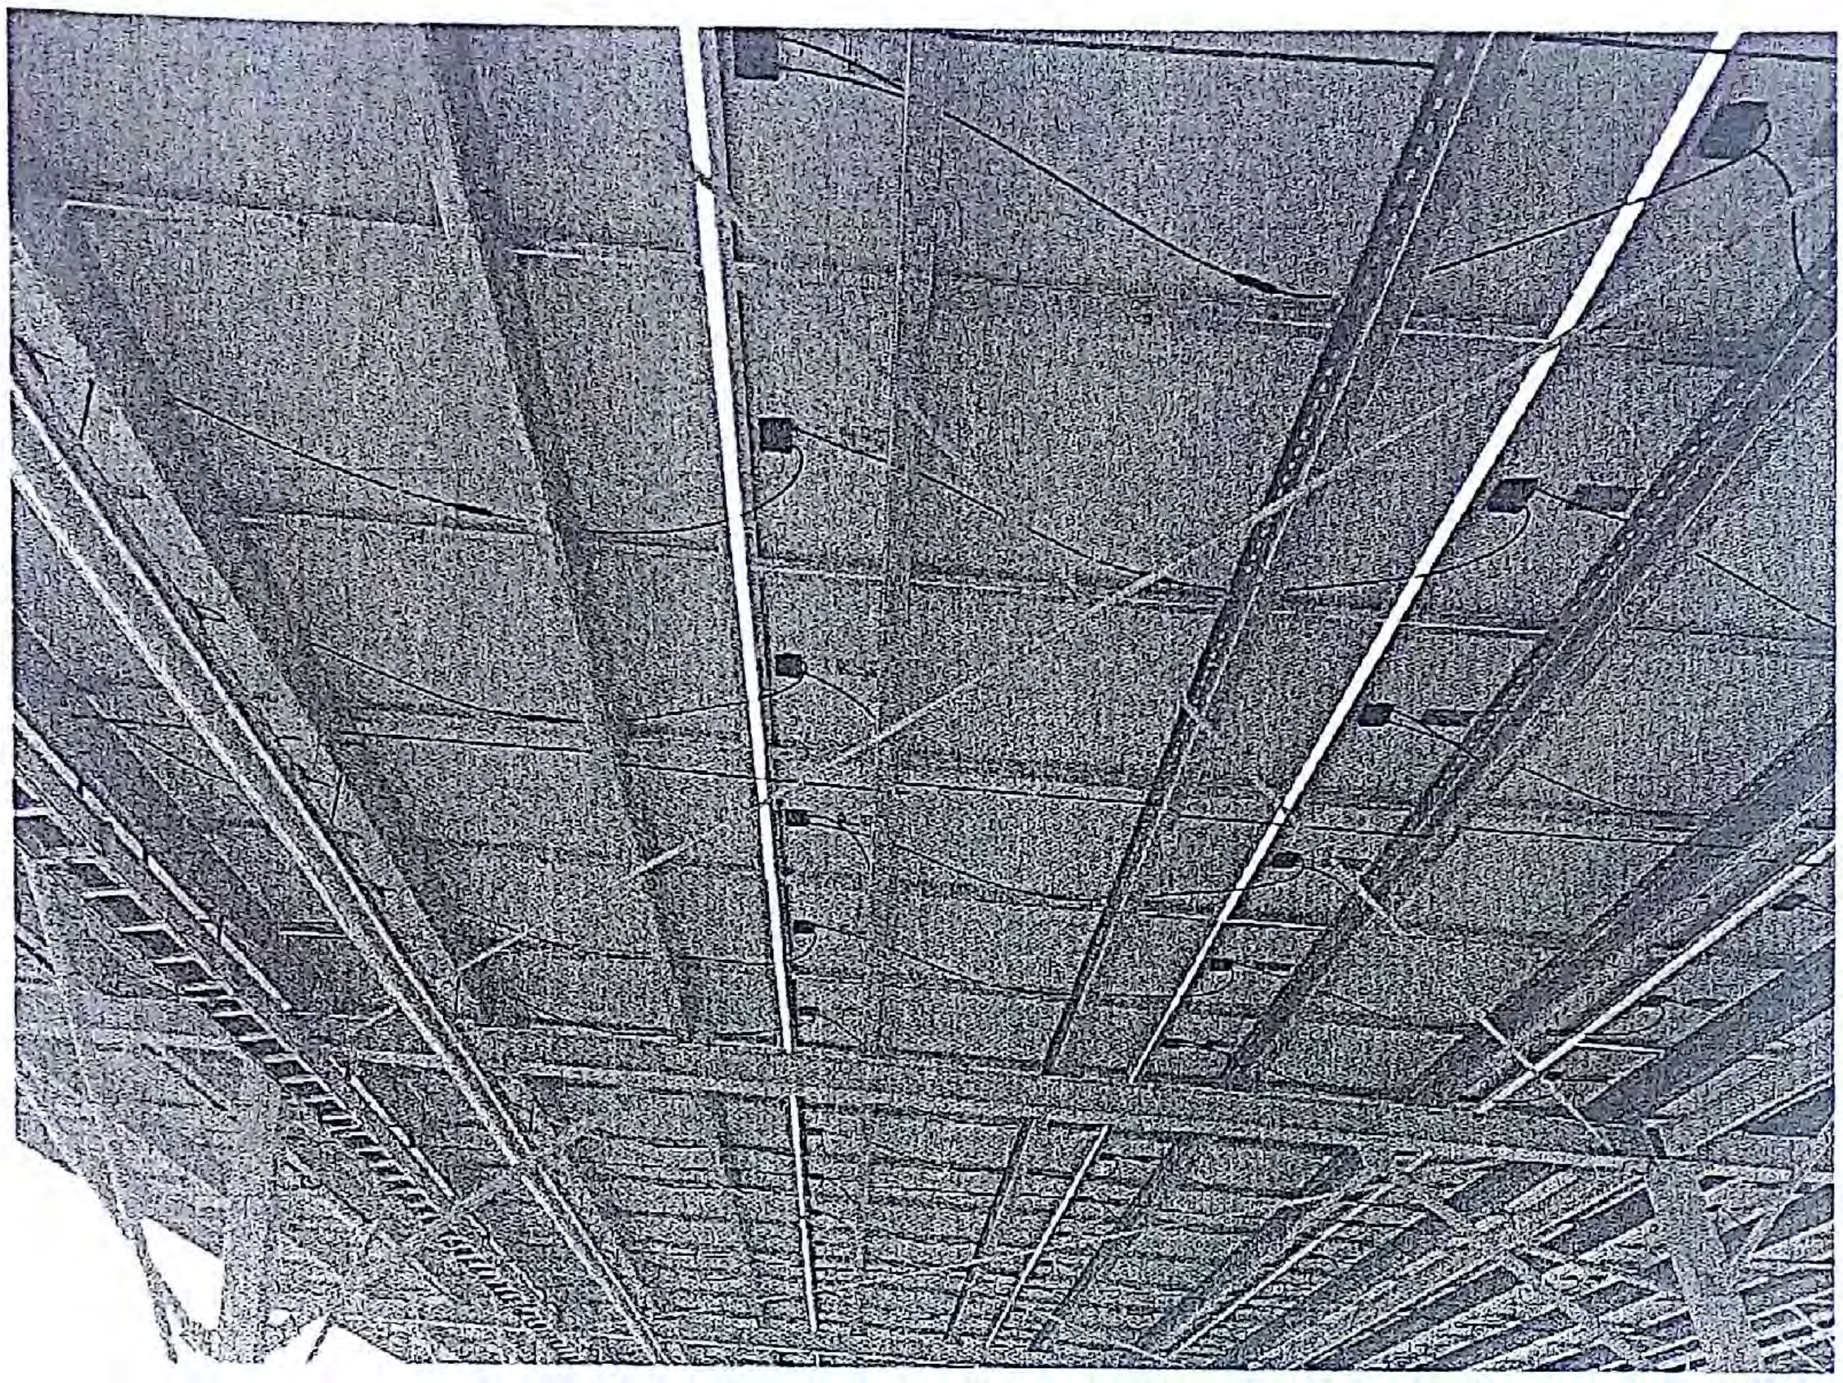
檩条调直固定

3、已调整完成（见附图）

4、梁变形严重的已返厂处理，其他已整改完成（见附图）

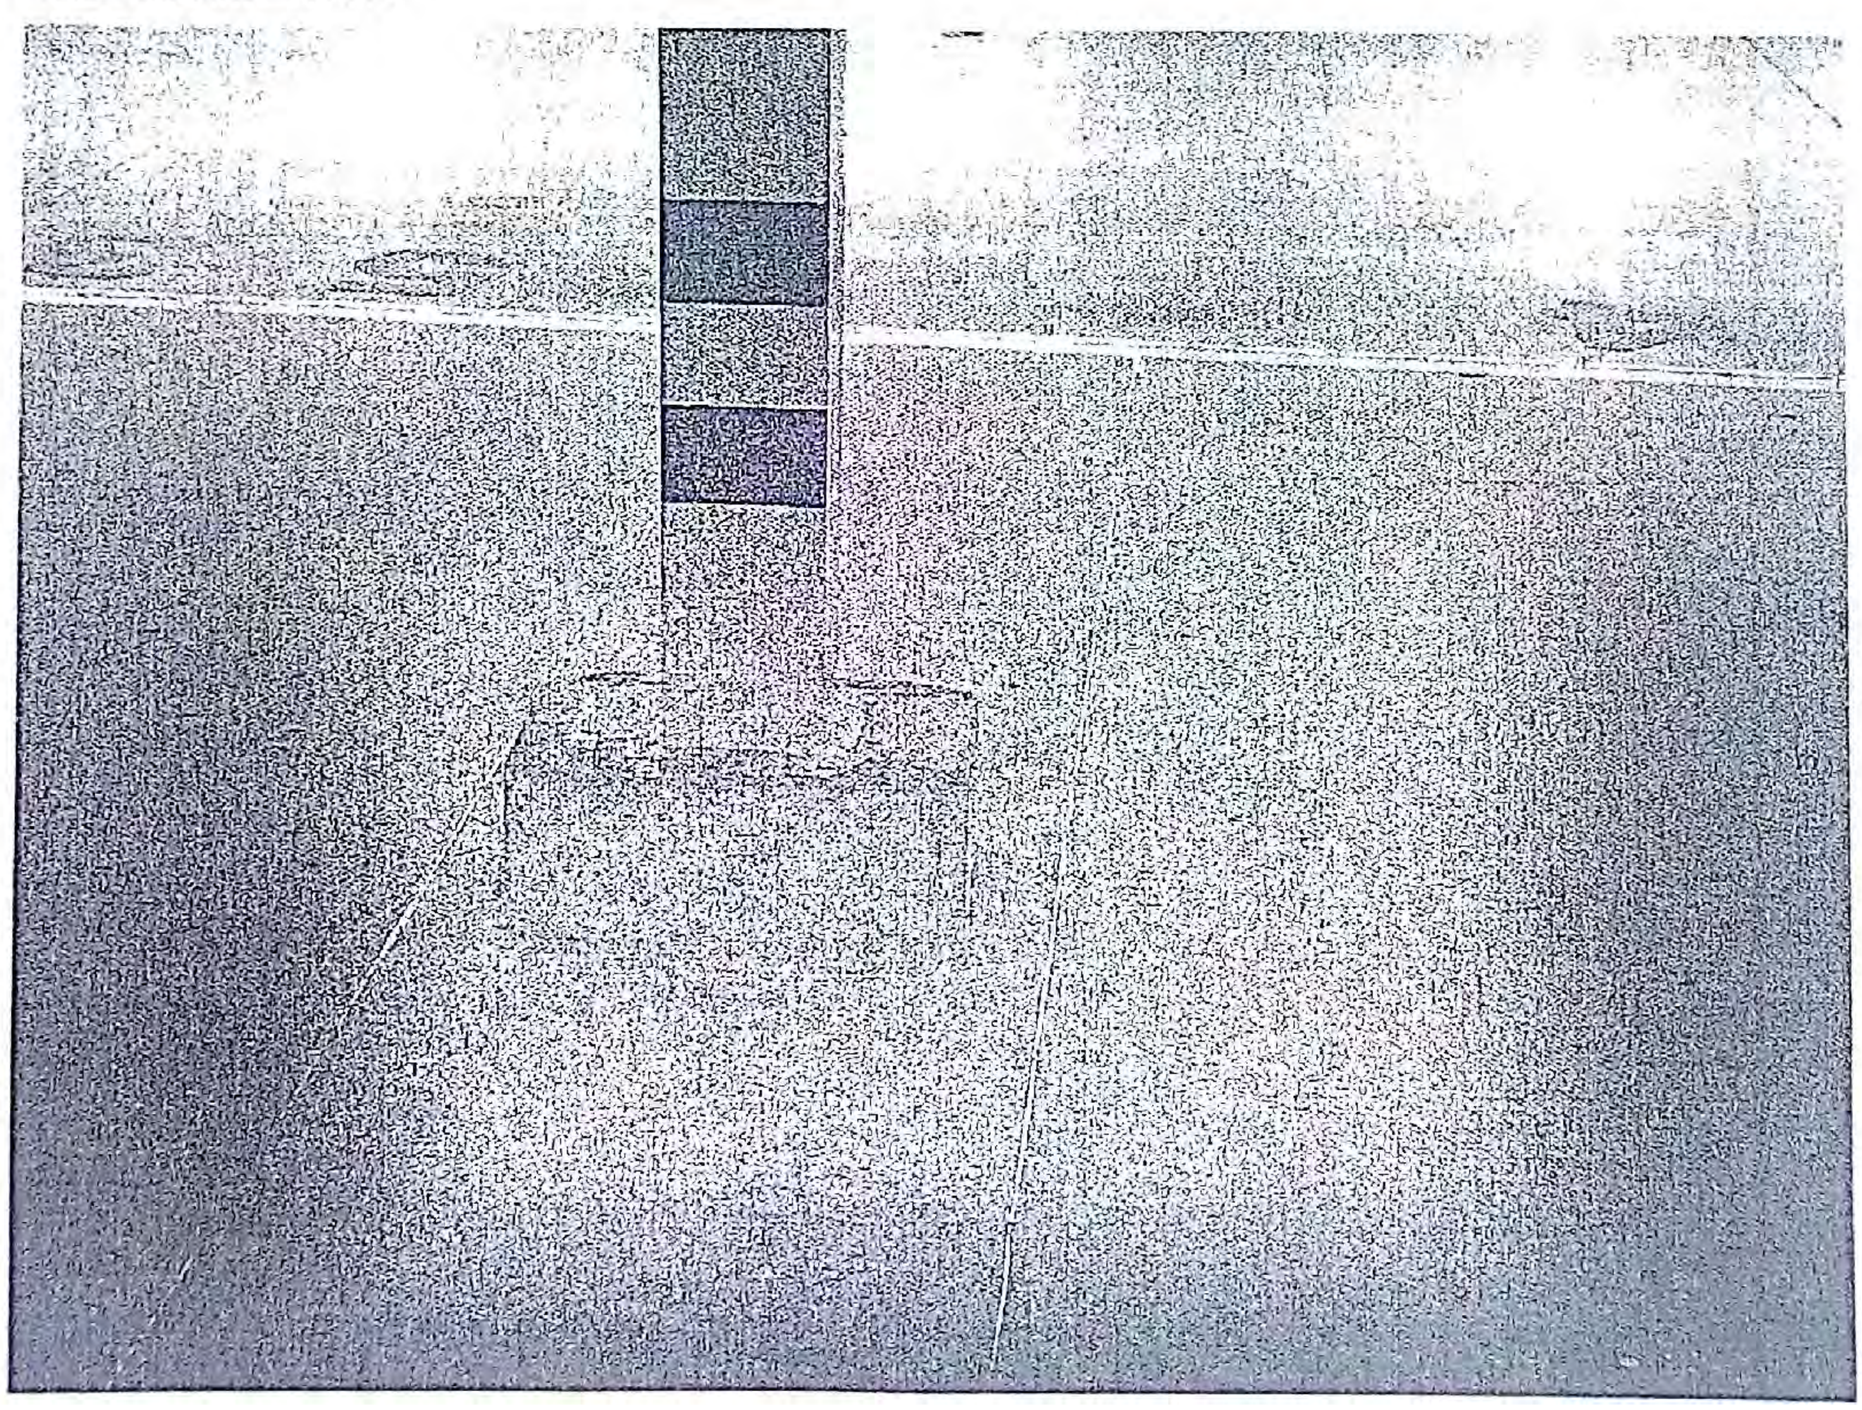
钢柱包脚施工完成

5、柱脚砼浇筑已完成（见附图）
