监理工程师通知单

工程名称：郑州日产汽车有限公司常州分公司分布式光伏发电项目　　编号：ZHJL-TZD-03

主题：现场钢结构安装质量问题

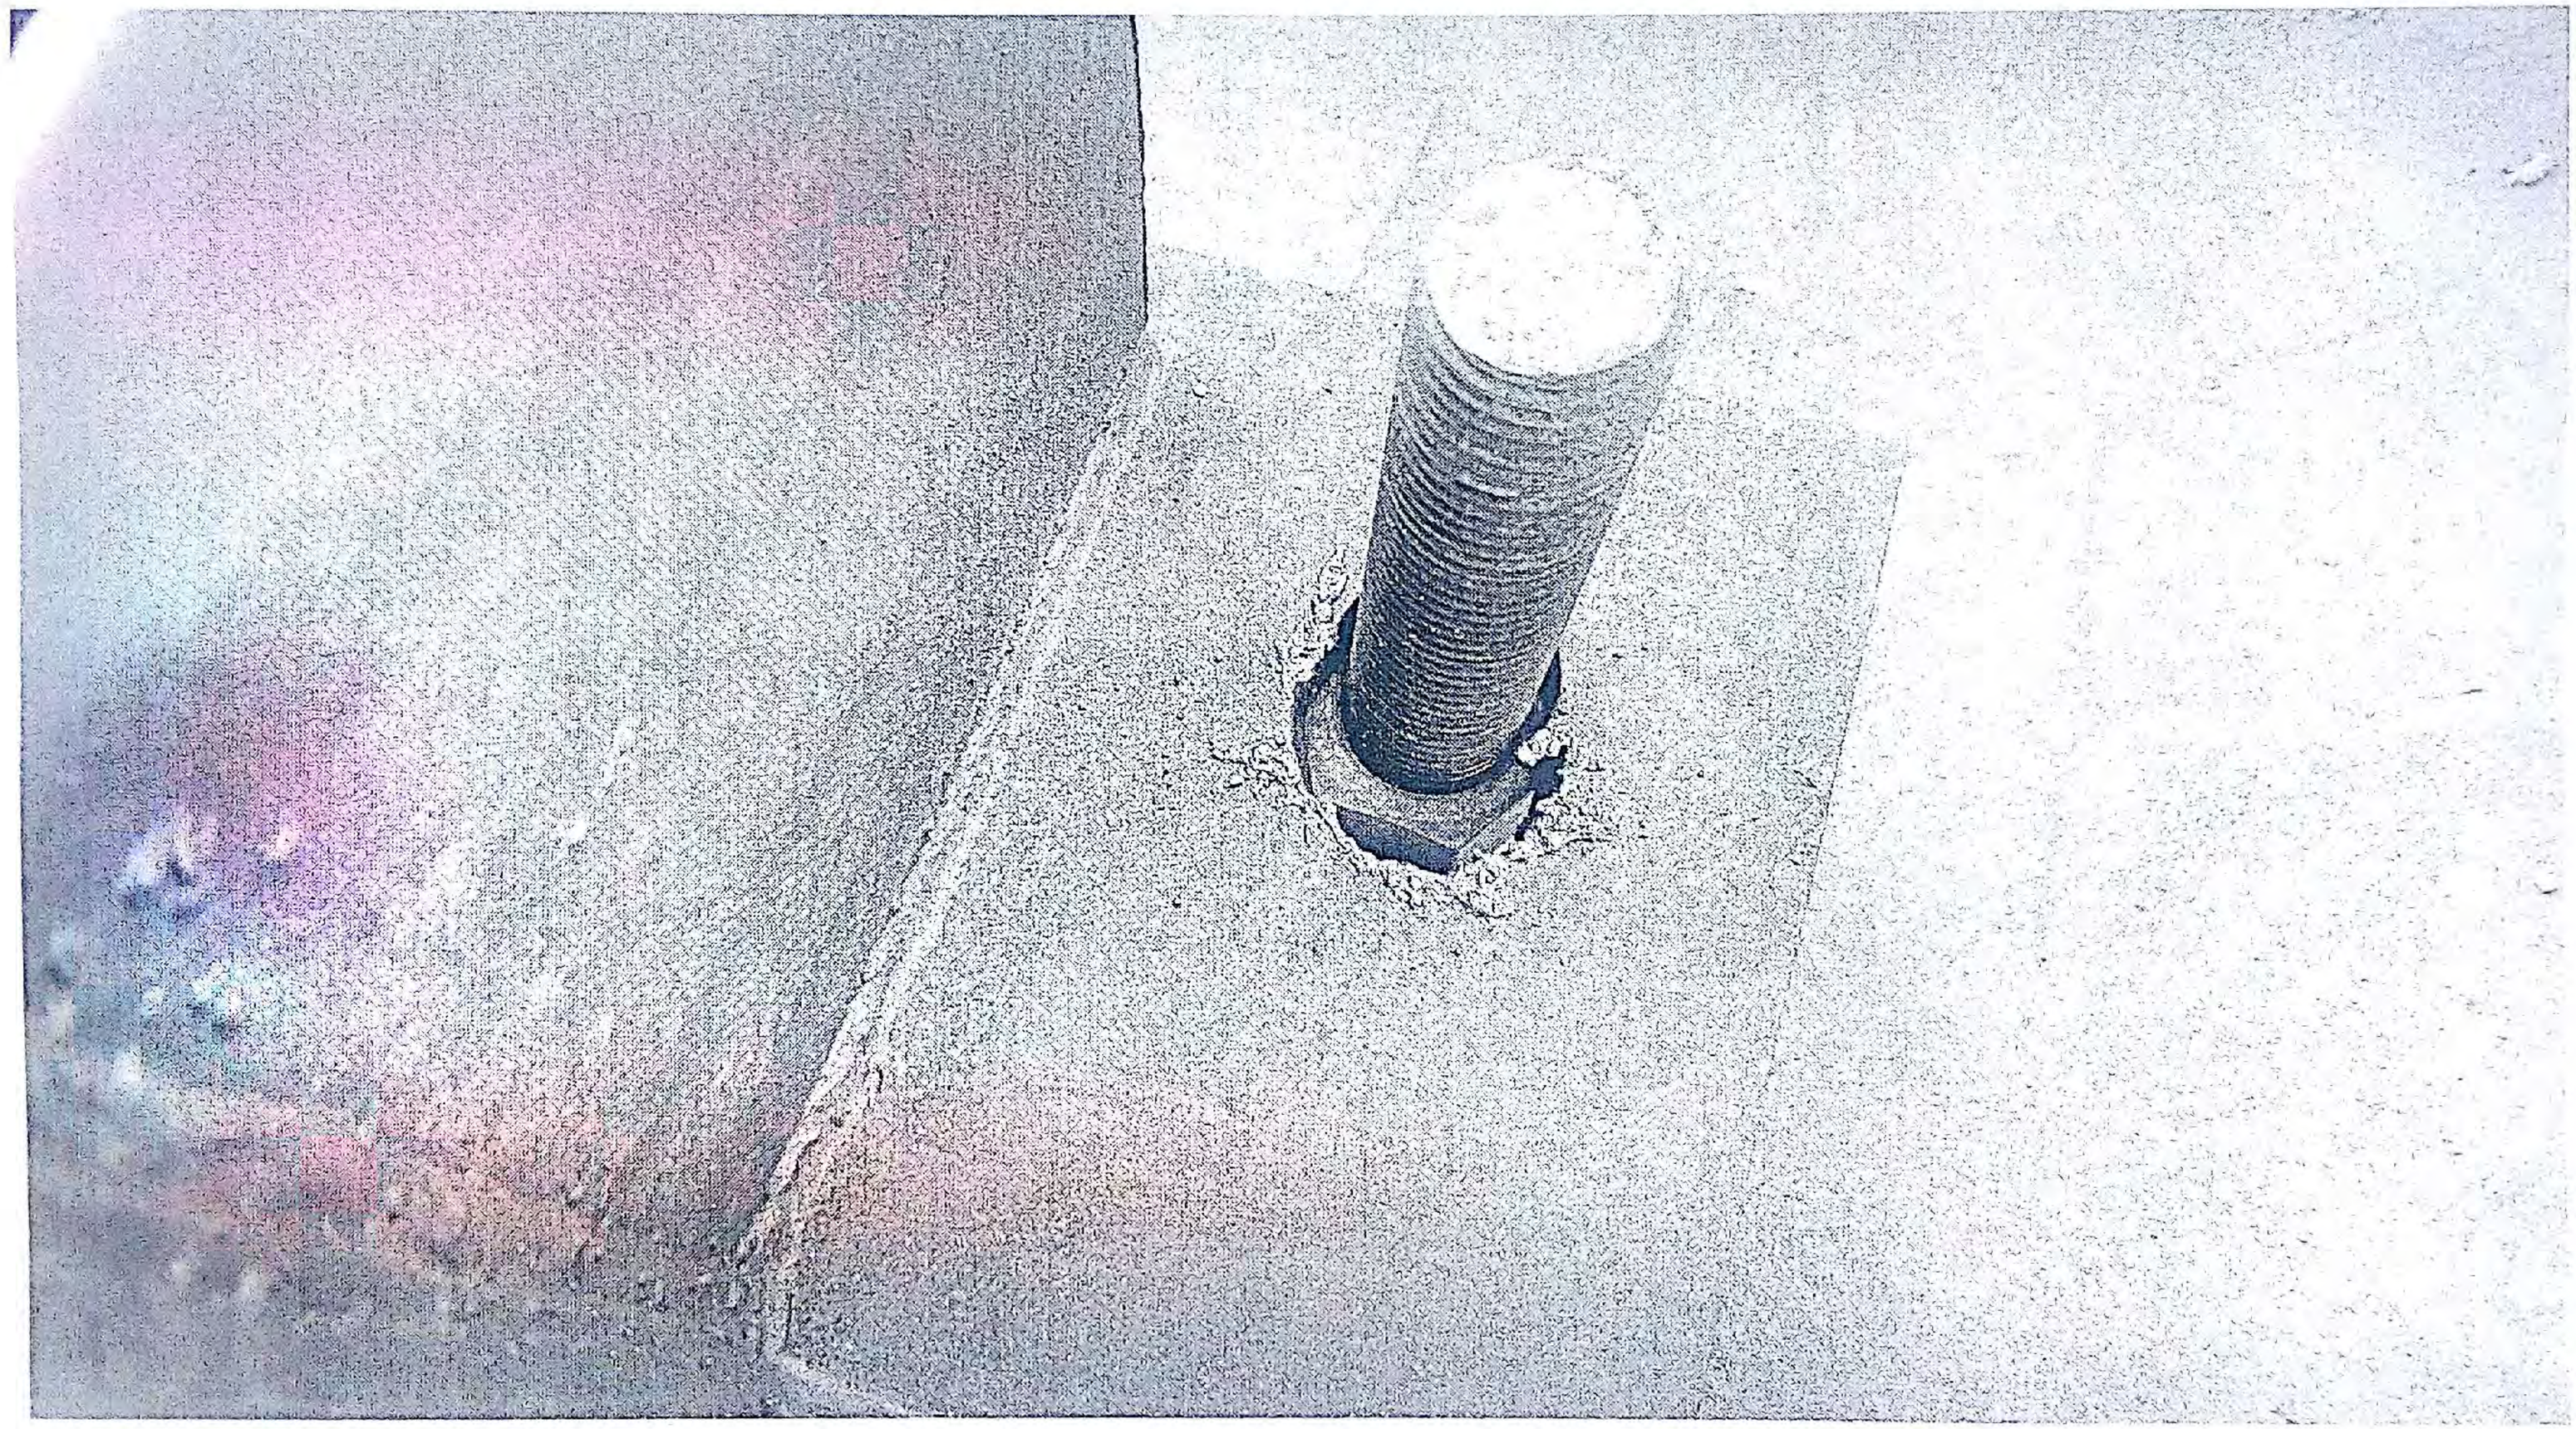
1、部分 MS-1 型钢柱底部固定孔开孔尺寸较大，底部支撑螺母仅有少量接触面，未加垫片增大接触面，如就此继续施工，将严重影响立柱结构稳定。

附：1、已增加垫片

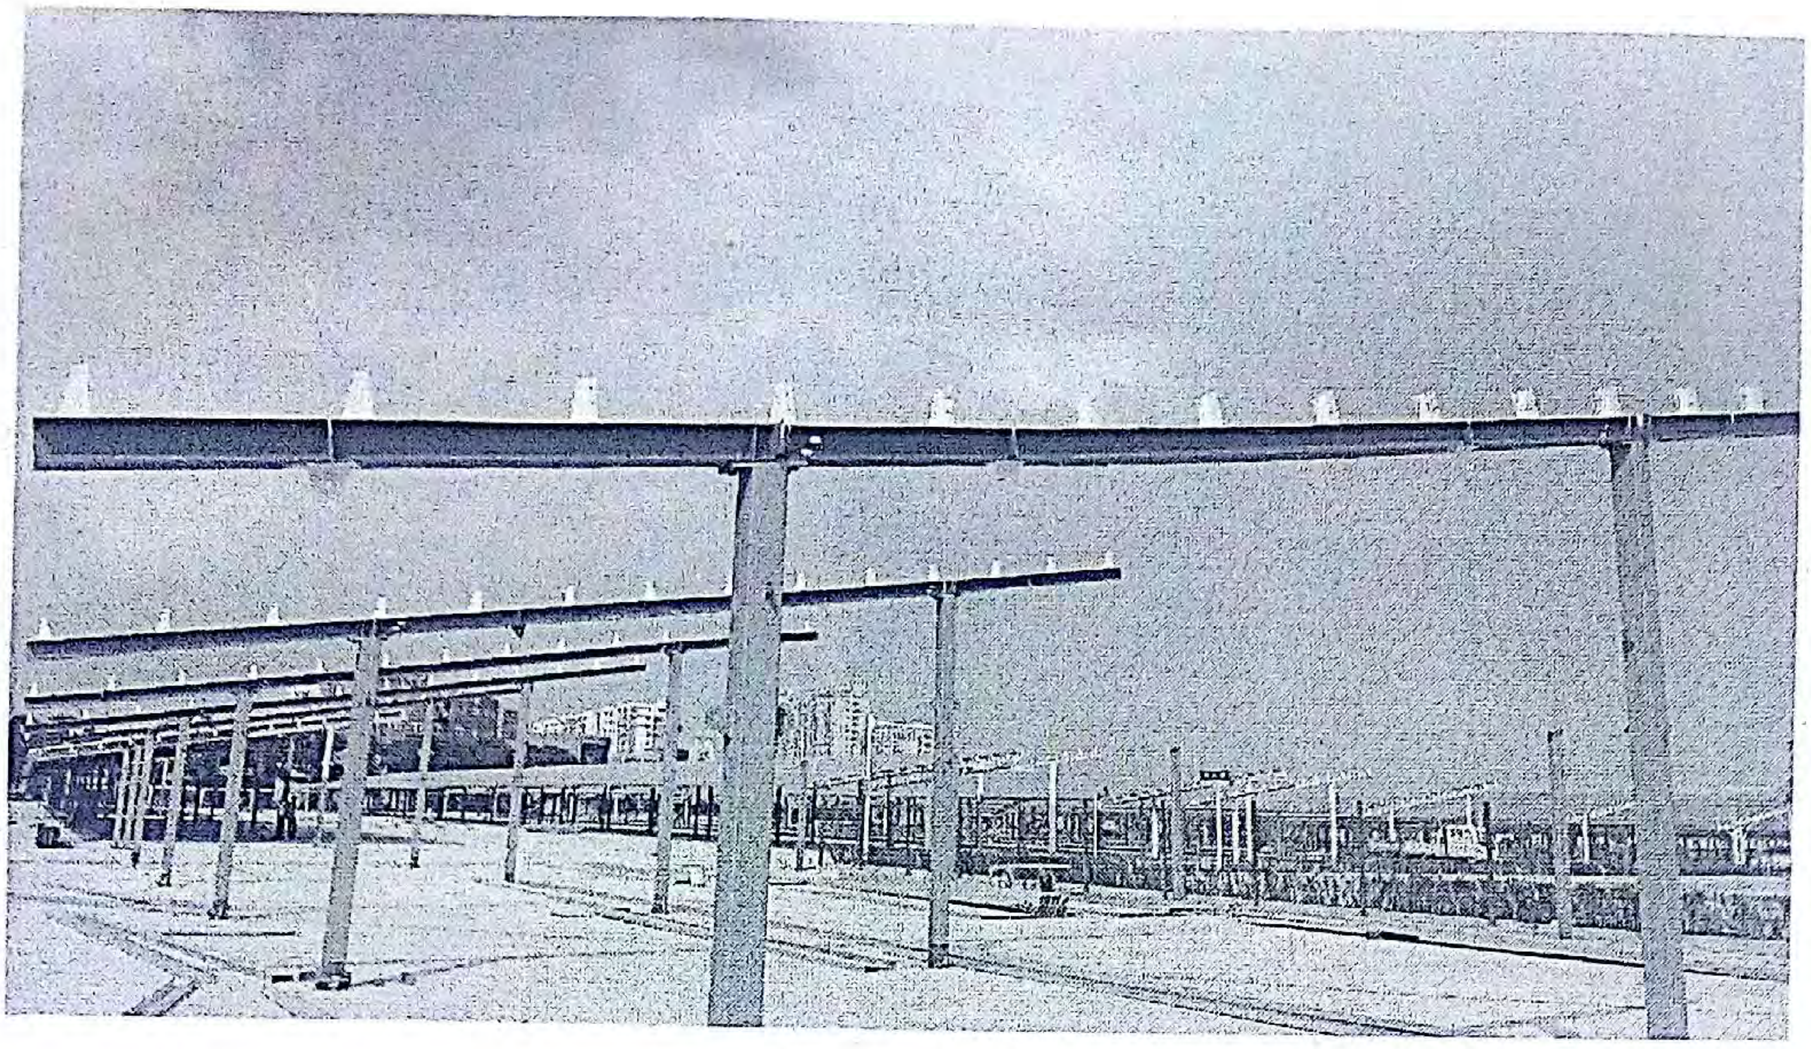
2、部分 MS-1 型钢柱底部钢板与上部立柱为现场加工连接，仅为点焊固定，未满焊固定，在该型号钢柱其他部件及工序施工前，必须将其满焊到位。

2、已满焊

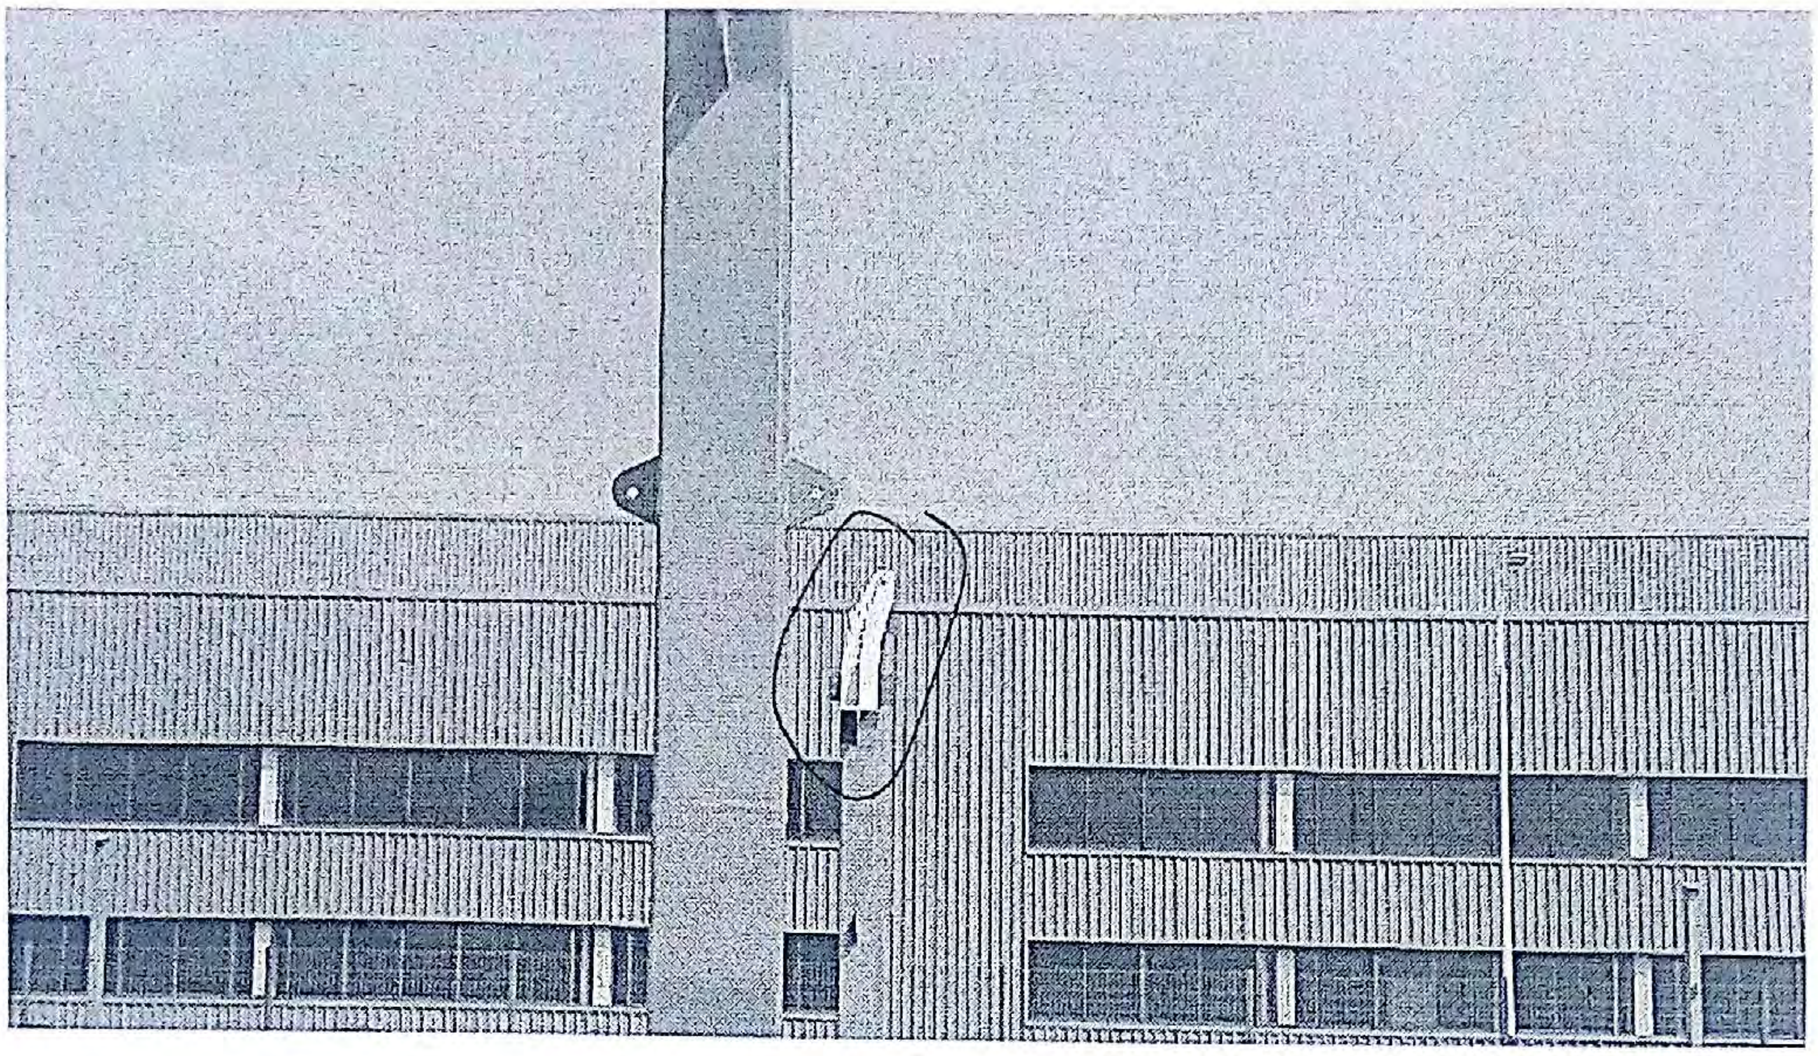
3、总装车间南面部分 MS-2 型钢柱上部钢梁变形扭曲较大，少数固定檩条托板变形移位，影响安装质量及外观效果。变形过大的应更换，在调整完成前不得进行其他零部件安装。

3、变形梁已返厂，重新加工

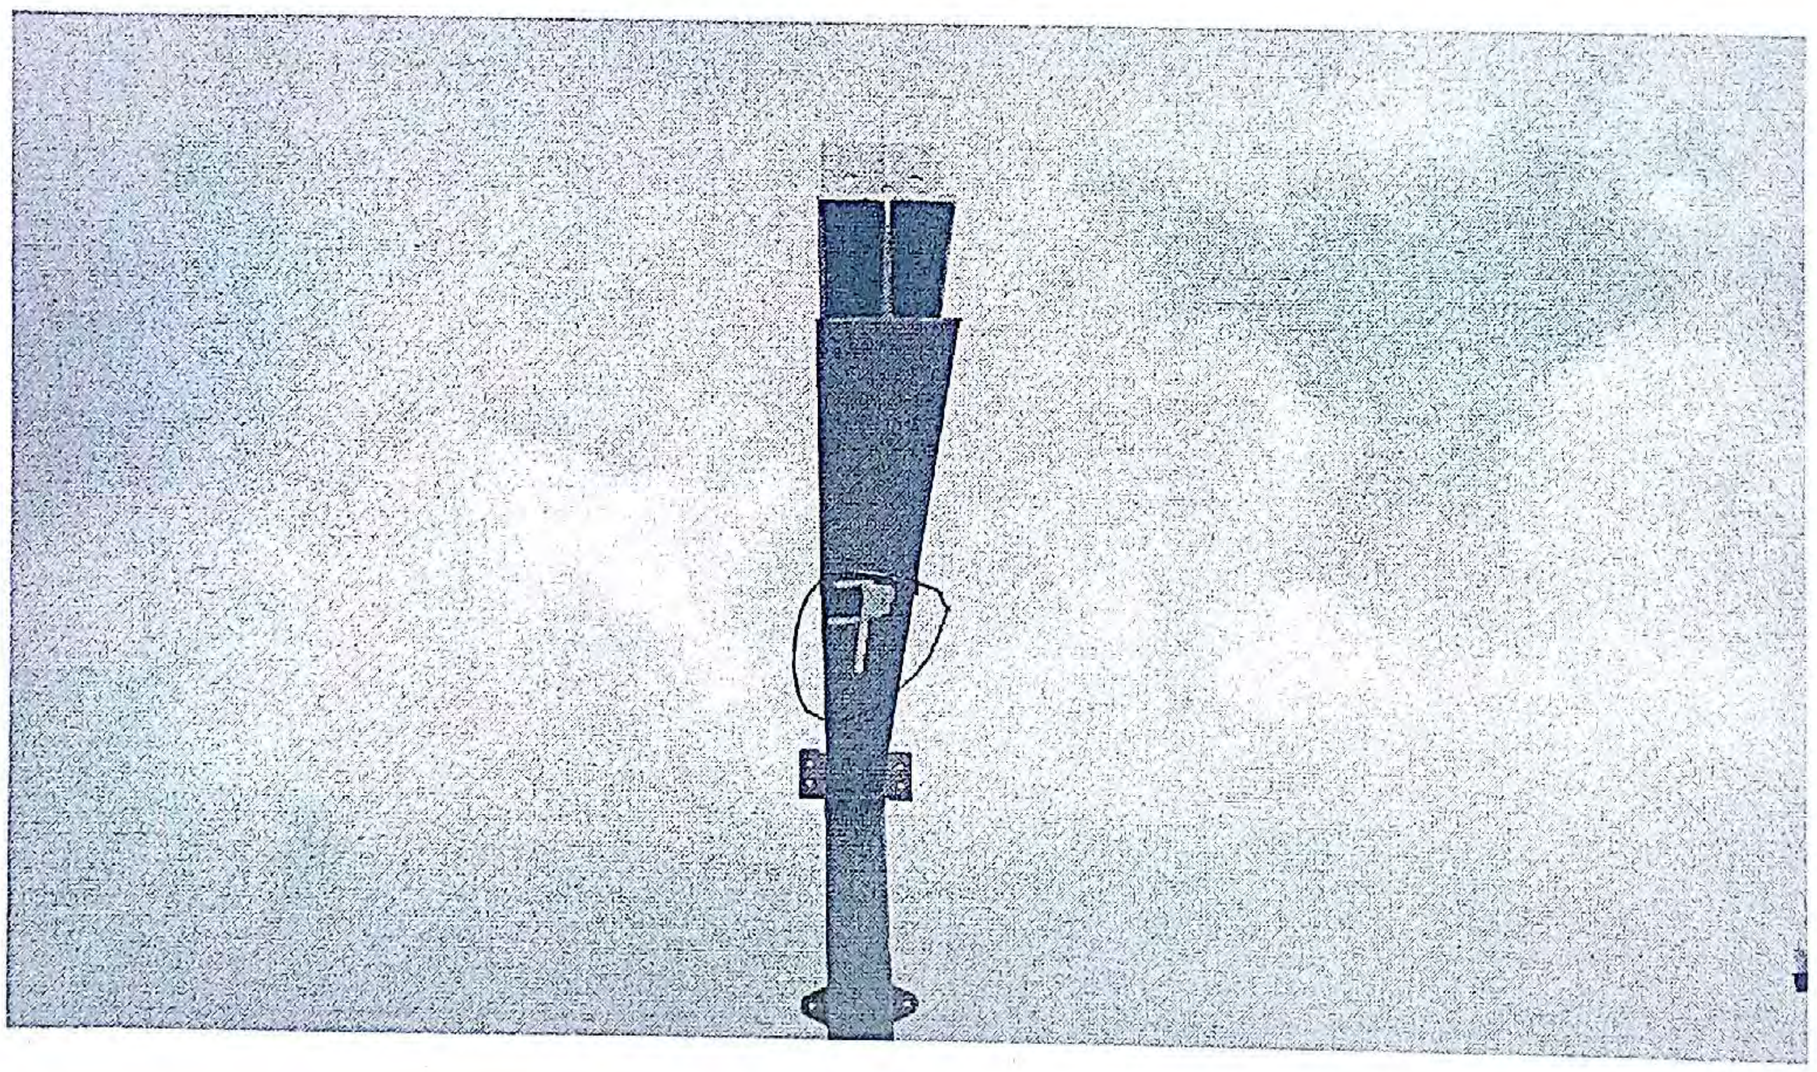
4、部分 MS-2 型钢柱刷漆直接刷到底，未在下部砼包封部位留出余地，影响与砼接触，从而影响砼包封质量。

4、已整改
