GFDZJBM08：监理通知单

监 理 通 知 单

工程名称：洛宁县村级光伏扶贫电站　　编号：001

事由：施工质量和安全

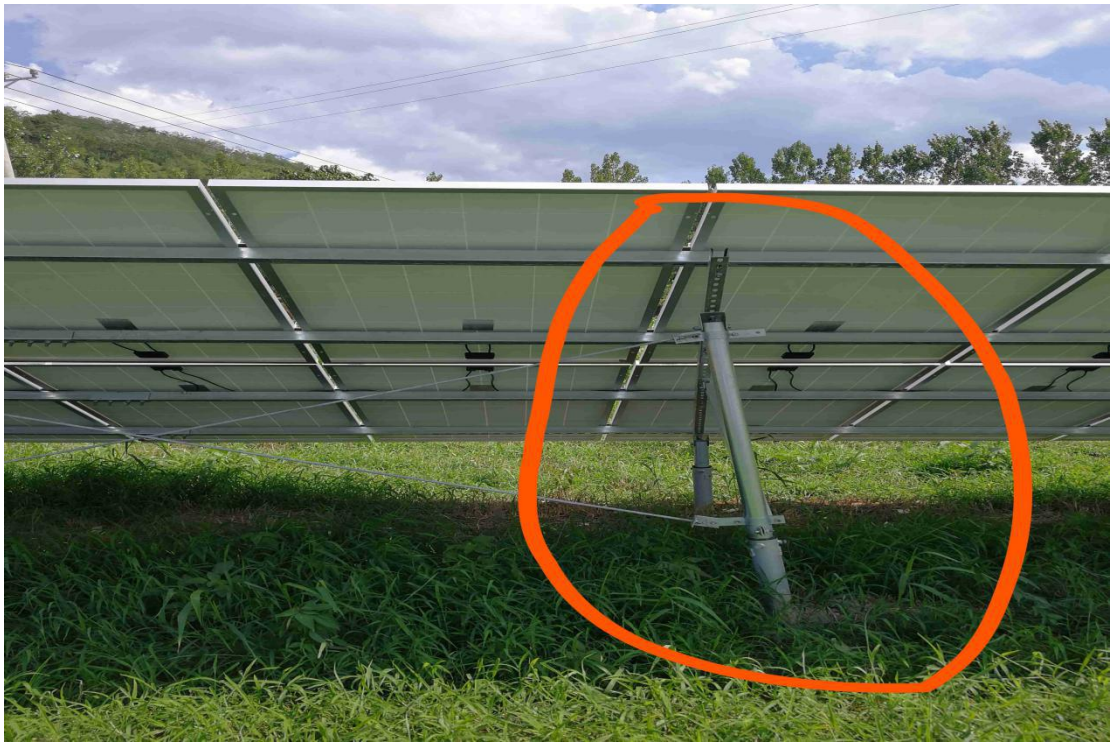
1、光伏前后支架的偏差太大，不符合规范要求。现要求贵单位立即安排消缺人员整改。

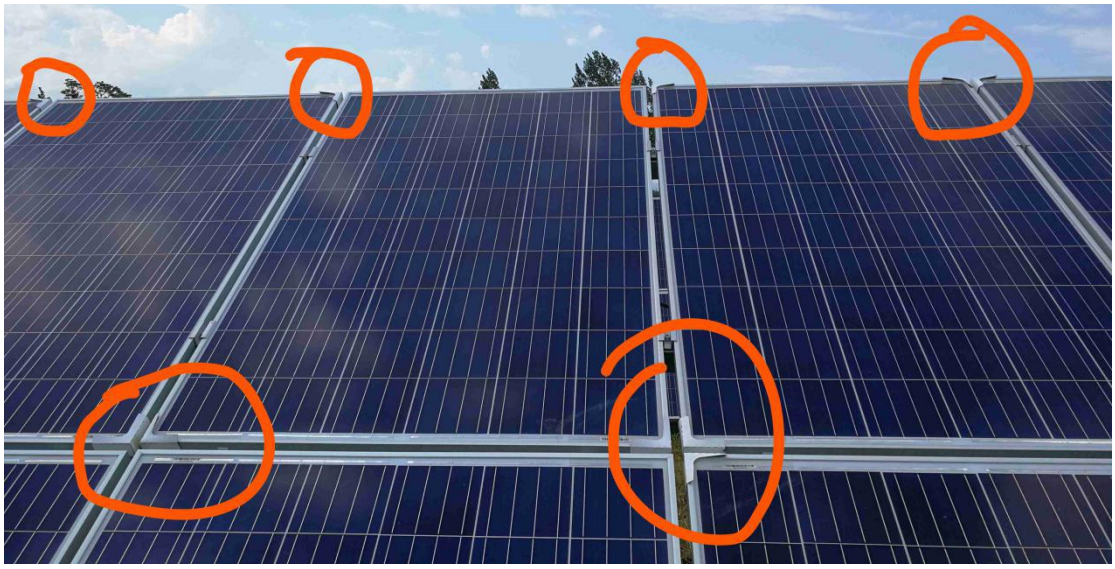
2、光伏大棚后排的支架不在同一水平线，偏差角度太大。现要求贵单位立即安排消缺人员整改。

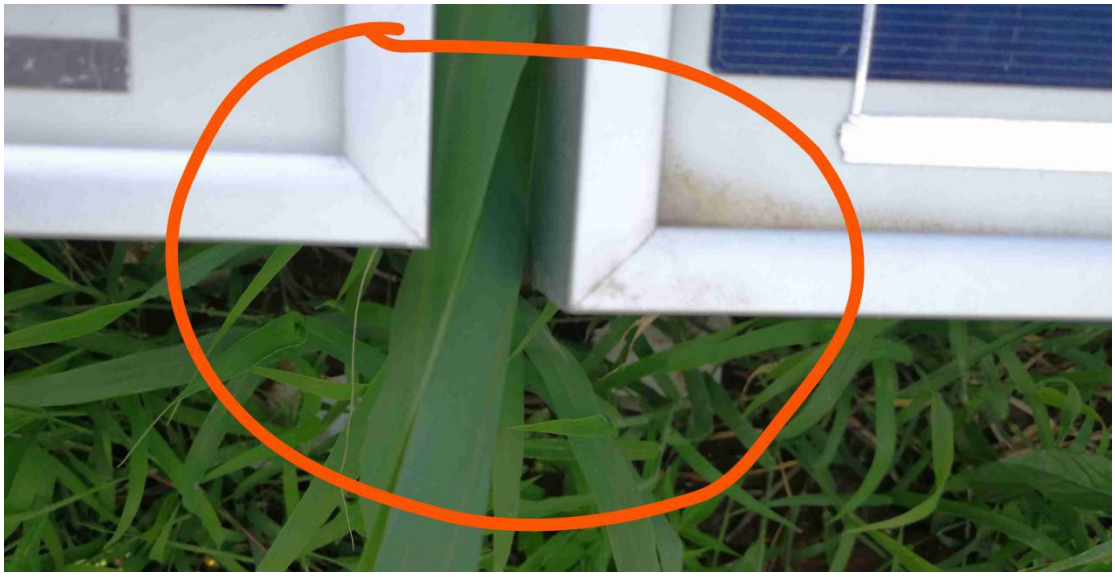
3、光伏组件边框护角保护的纸套没有清除，现要求贵单位立即安排人员清理。

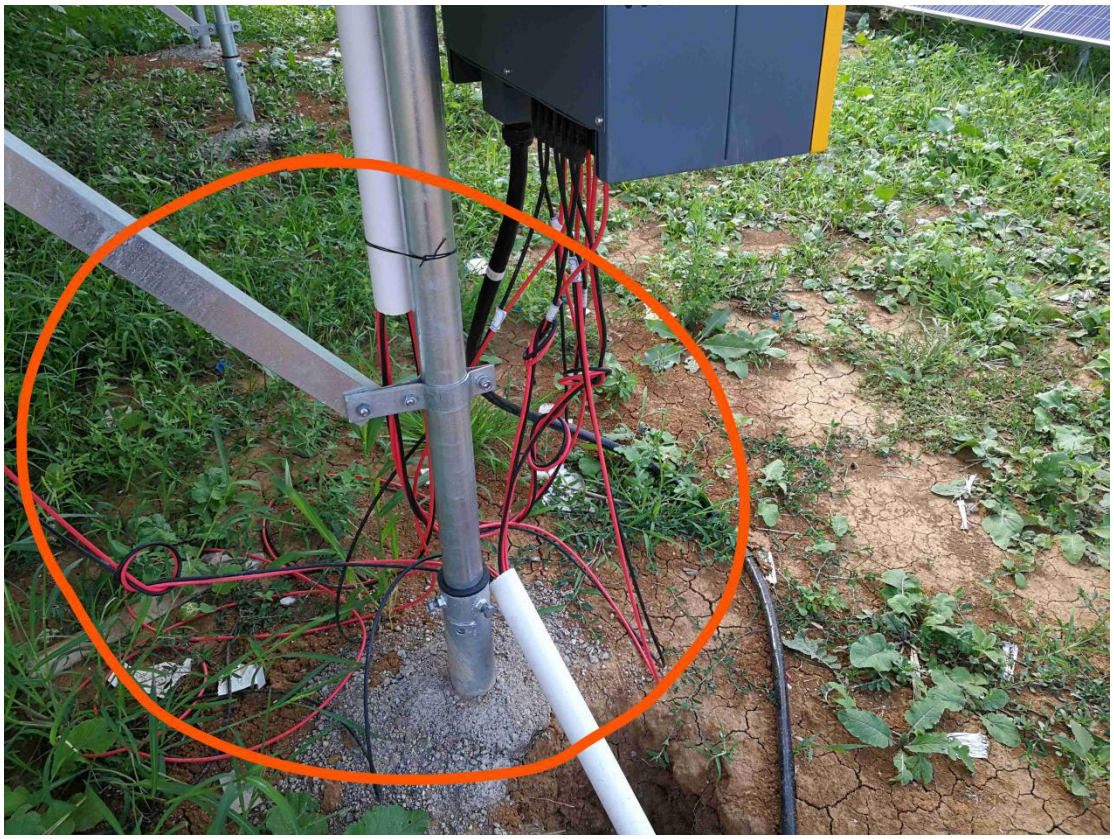
6、4 平直流电缆到逆变器的电缆应安装在电缆槽里，现在发现个别大棚的 4 平直流电缆完全走在电缆槽外边，现要求贵单位立即整改。
