监 理 通 知 单

工程名称：天合肥城石横镇150兆瓦农光+渔光互补项目（二期70兆瓦）　编号：JL-A07-004

事由:关于现场质量及安全文明施工事宜；

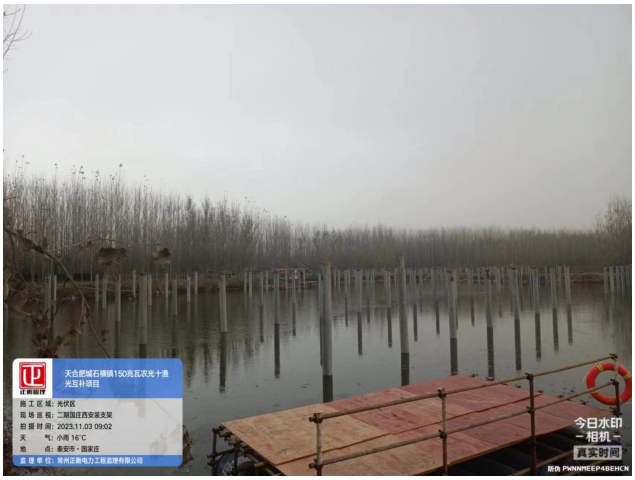
①施工区域及道路缺少安全标识标牌；②水面作业人员未配备安全带，救生圈配备不足；③料场办公区域用电不规范（电器开关未见漏电保护器）；

①吊装区域未设置安全警戒线；②鱼塘内部分管桩桩头未做防腐、桩顶未用丁基防水胶带进行封堵；③施工区域及道路缺少安全标识标牌；

①管桩堆放过高，不允许堆放高于4层；②扁铁检测发现镀锌层达不到（65μm）现场实测为12.7μm；③料场材料码放凌乱、废弃纸箱、模板随意丢弃；④料场灭火器未见检查记录表；⑤现场乙炔瓶和氧气瓶倾倒并随意摆放；⑥材料未分类随意摆放；

面作业人员未配备安全带，救生圈配备不足	电器开关未见漏电保护器
镀锌层厚度不足到	灭火器未见检查记录表

材料未分类随意摆放	桩头未做防腐

乙炔瓶和氧气瓶倾倒并随意摆放

对以上问题总包单位，总承包单位加强现场管控，整改部分必须2日内整改完成回复本项目监理部。
