监理通知单（质量）

工程名称：永靖县“十四五"盐锅光伏发电项目　　编号：YJYGX-ZHJL-JLTZ-006

事由：关于你处光伏支架施工存在问题:。

事由：关于你处施工甘肃浩博永靖330KV升压站主控楼钢筋施工存在的问题：

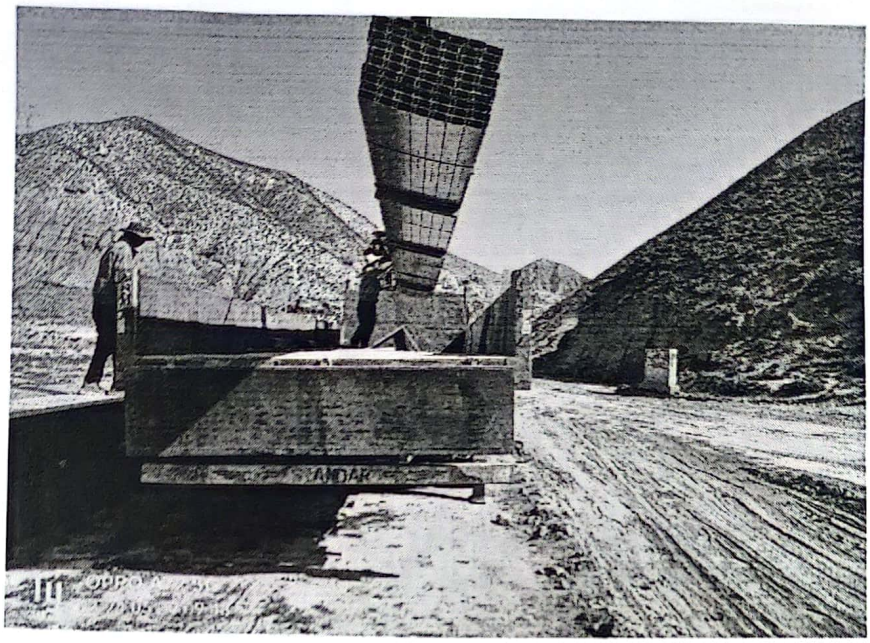
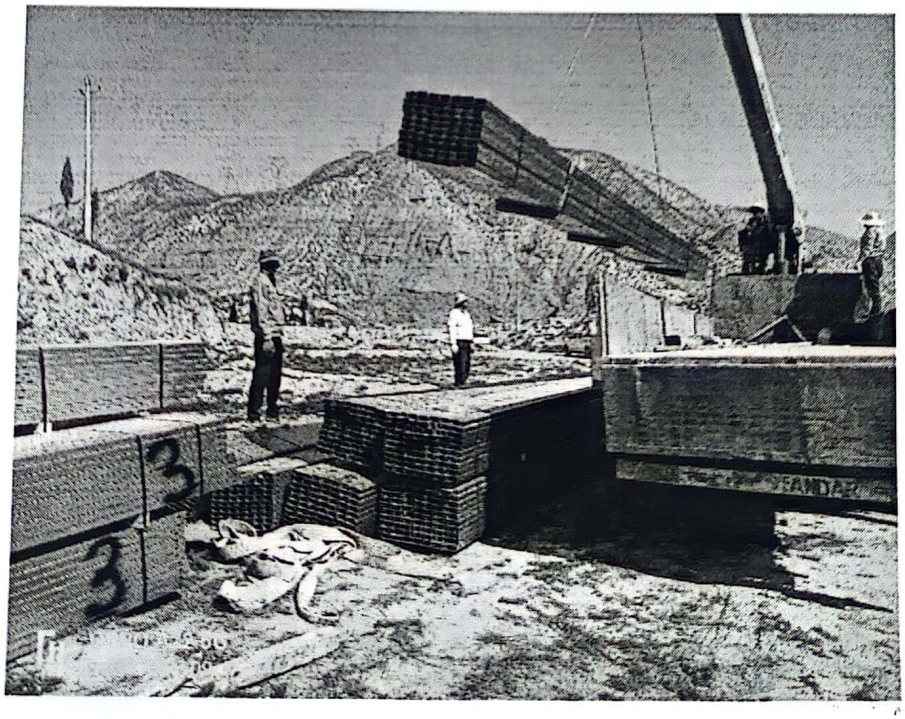
附图1：

2、现场进场支架未经监理填报开箱验收记录(已卸车)(图1)。

支架卸车（图1）

望项目部引起高度重视，提高自身质量管理意识，以“高标准、严要求”进行现场管理，通过提升细节管控，严格监理程序,认真分析存在问题原因,对出现问题严格落实整改,严格按照报验程序施工,限二日内整改完成,整改后报监理复查。如拒不整改后果自负。

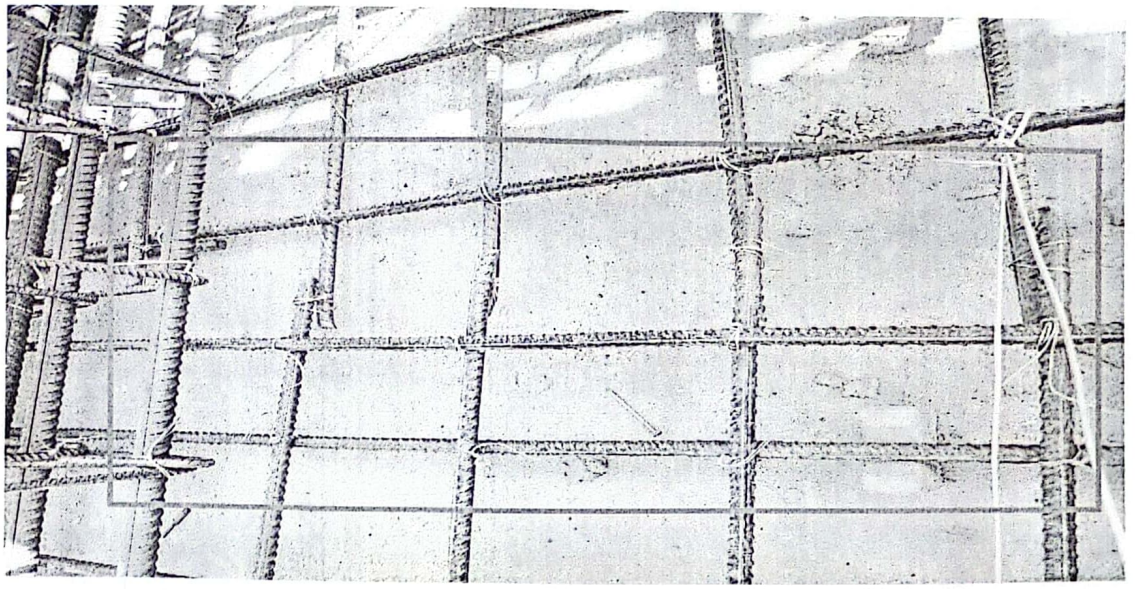
图1：

1、底板钢筋重叠处搭接长度不足（图1）。

望项目部引起高度重视，提高自身管理意识，以“高标准、严要求”进行现场管理，通过提升细节管控，保证现场施工质量和安全。迅速全面排查现场现场相关问题，认真分析存在问题原因，对出现问题严格落实整改，严格按照规范施工，限三日内整改完成，整改后报监理复查。如拒不整改后果自负。

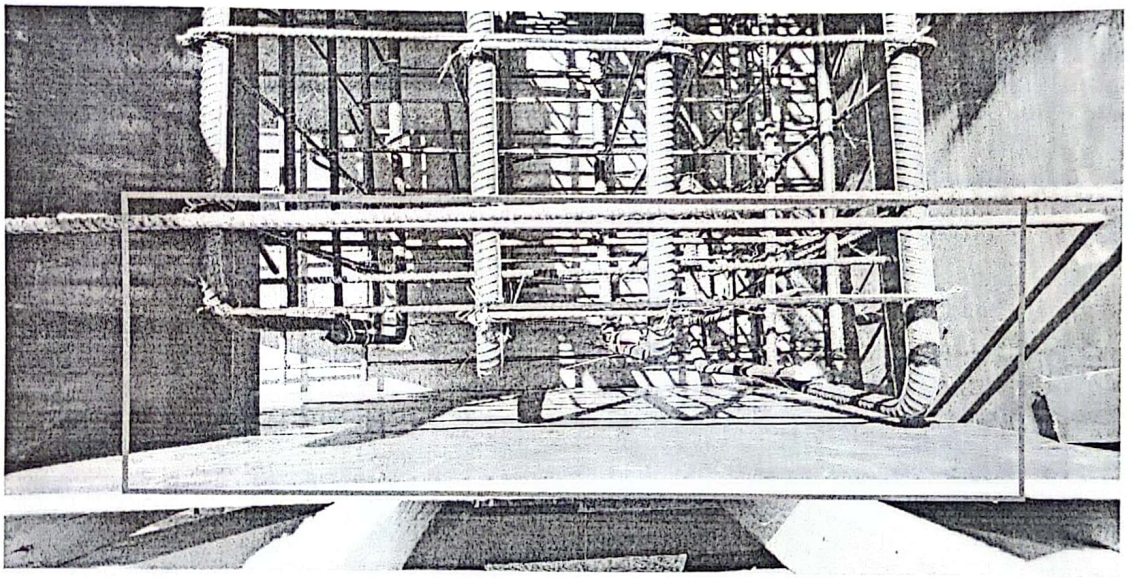
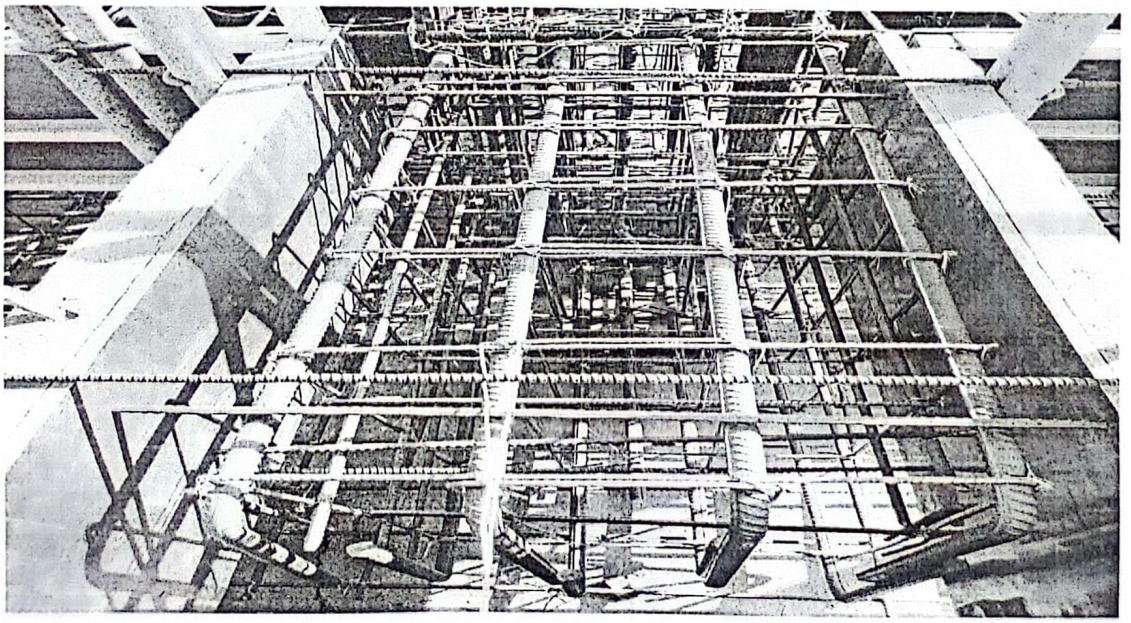
图2：

2、基础梁主筋保护层过大（图2）。
