监理检查记录表

工程名称：池州超威电力有限 5.98MW 屋顶分布式光伏发电项目　　编号：CW17004-852-0202-010

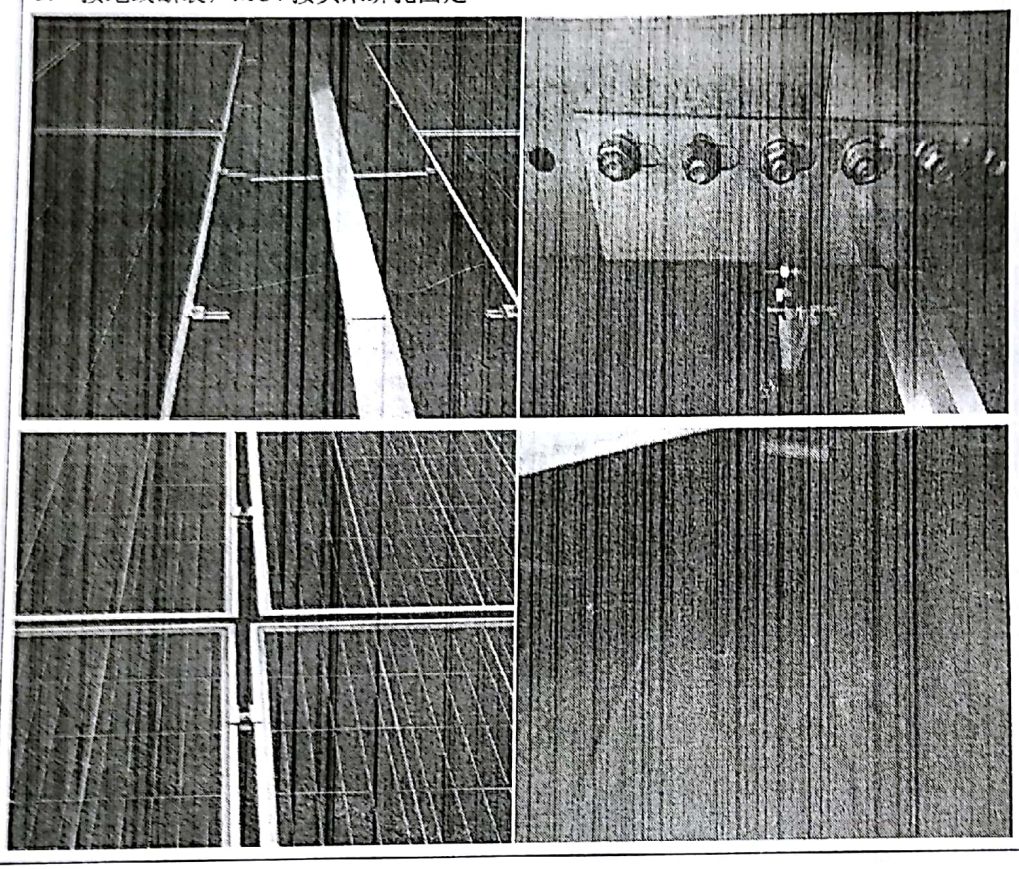
施工单位	电建集团贵州工程公司	监理单位	常州正衡电力工程监理有限公司
检查时间	2018 年 4 月 25 日	检查地点	厂区 1#屋面
检查类型	□巡视　□定期　□专项		
施工及检查情况简述	对现场组件安装、桥架安装、接地安装、设备安装进行巡视检查		
存在问题	1. 桥架搭接处螺丝生锈 2. 组件安装压块松动、桥架导轨未进行固定 3. 接地线断裂，MC4 接头未绑扎固定

整改要求	1、对上述问题进行整改 2、MC4 接头安排人员进行绑扎固定至组件背后边框内（严禁雨天进行整改）		
检查人	王道春	施工项目部签收人/日期	陶祥
整改情况	已按排人员整改	整改负责人：陶祥　日期	
复查意见	经检查，已进行整改，此部分将进行跟踪督促 复查人：王道春　日期 2018.4.28
