监理检查记录表

工程名称：江苏太仓逸枫化纤2MW分布式光伏项目　　编号：

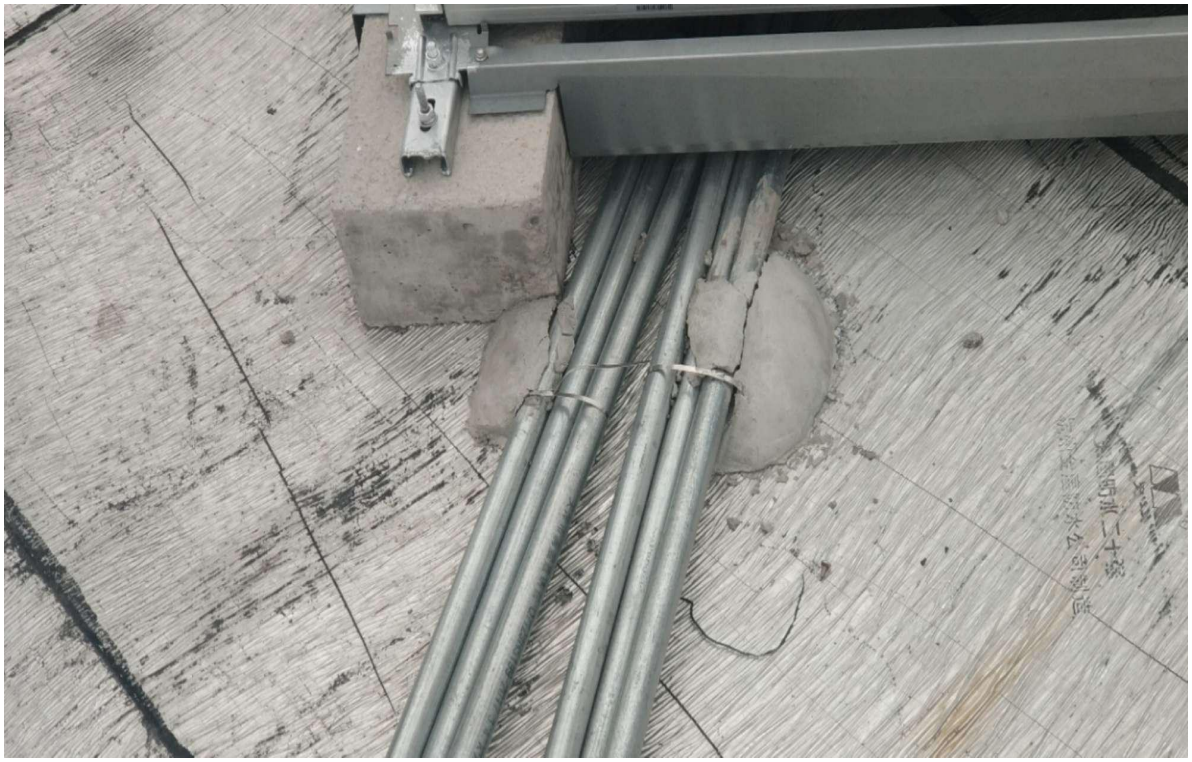
上屋面阶梯架未固定牢固
