监 理 日 志（ ）

日期： 2017 年 04 月 19 日　　天气： 多云转小雨
星期： 星期三　　气温： 8~23

工程名称: 山东神宇机械制造 6MW 分布式屋顶光伏电站项目

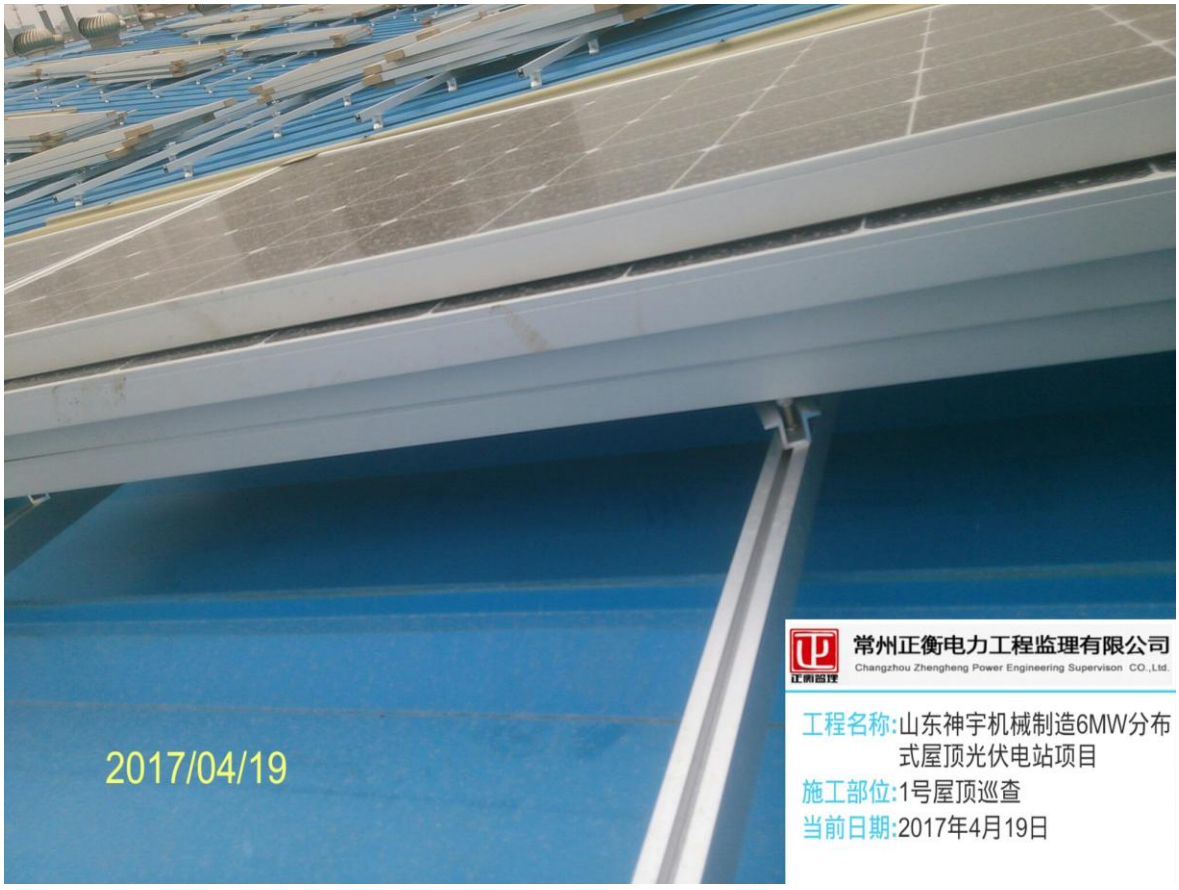
2017/04/19
常州正衡电力工程监理有限公司
Changzhou Zhengheng Power Engineering Supervison CO.,Ltd.
工程名称:山东神宇机械制造6MW分布式屋顶光伏电站项目
施工部位:1号屋顶巡查
当前日期:2017年4月19日

<table><tr><td>监理工作情况</td><td colspan="2">与业主总包项目施工方安全检查，要求存在安全隐患问题及时整改。
巡视 1 号屋顶发现待安装组件摆放不合规范，组件随意摆放，摆放不平稳，组件摆放在导轨夹具上面，存在隐裂损坏风险。要求施工方及时进行整改，形成监理通知单 SDSY-ZHJL-002，发送施工单位及业主。
下午下雨屋顶湿滑未施工</td></tr></table>
