监 理 日 记（ ）

工程名称：上海大众宁波工厂三期17.29MW分布式光伏电站项目

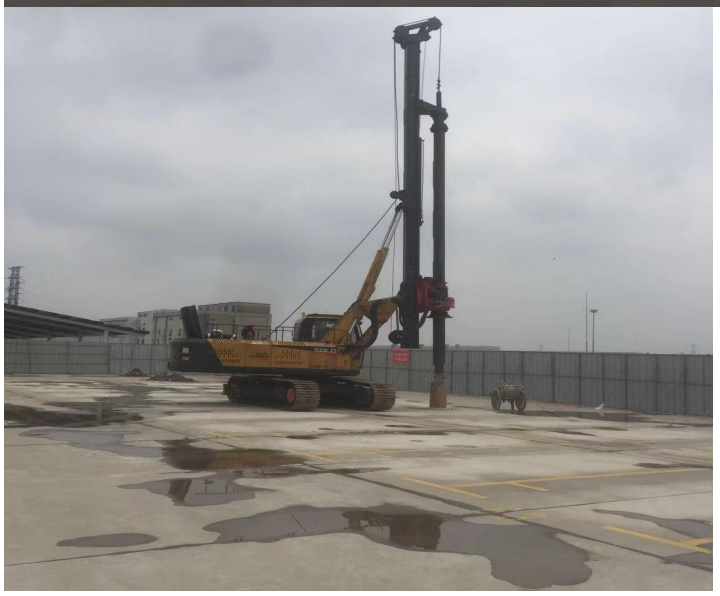
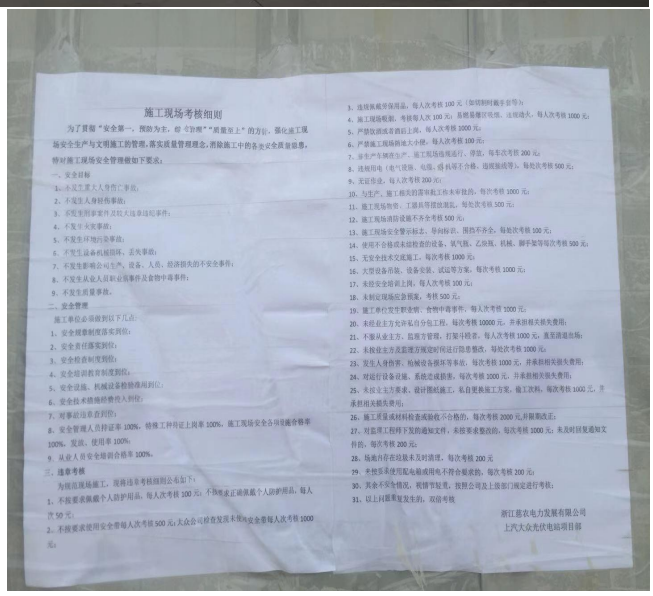
现场照片

<table><tr><td>监理工作情况</td><td colspan="2">1、监督落实早晚班会、防疫工作；
2、检查安全施工情况：安全不可控，登高作业违章较多，反复；
3、检查文明施工情况：文明施工基本可控，场地垃圾需清理干净；
4、检查钢结构施工情况：三区第十排打桩，三区钢结构地脚螺栓生锈严重；二区补漆处未清洁彻底，补漆后效果云片状，整体涂刷不到位，补漆人员应对眼睛和口鼻进行安全防护；补漆完成8车棚10个，23车棚5个；
5、检查电气安装情况：二次设备通信调试正常；照明灯具安装基本正常；
6、检查组件安装情况：总体安装基本良好，螺丝紧固到位；每日组件必须紧固到位，不得有遗漏。安装到目前为止，剩余2*25车棚5个，现场组件剩余60箱；
7、检查电缆施工情况：组件直流电缆敷设正常，无电线划伤情况，MC4插头压接牢固；
8、安全（危险）因素：高处坠落、物体打击、机械伤害、孔洞掉落，触电
9、应注意危险点：组件安装、叉车作业、施工平台移动、车辆行驶、桩基、组件插头制作、临时用电
10、存在安全问题、整改及反馈情况：
1、组件安装、放线及接线人员未系扣或未规范使用安全带12人次；
2、补漆作业人员未穿安全带1人次；
3、安全帽不带或未正确佩戴6人次；
4、2台叉车作业前未施点检
5、无证人员叉车作业-组件安装
6、1#配电箱总漏保开关未更换，2#配电箱电工未点检
7、一处外围围挡底部斜撑断
8、钢架梁螺栓油漆涂刷底部未做防护，作业人员未系安全带；
11、材料/设备到货情况：无
12、监理交底工作：补漆人员安全技术交底
13、施工总体进度情况：汇流箱和组件直流电线插接制作作业面较多，本工种施工作业人员较少
14、其它情况：原设计未把现场运行数据往外面运维平台输送，只能在三个现场平台上查看，东侧二个，西侧一个；电气施工人员、钢结构施工人员上午未施工，上午只有组件安装人员施工。</td></tr></table>
