监 理 日 记（ ）

日期：2021年08月31日　天气：晴　星 期：二　气 温：24～34℃

工程名称：上海大众宁波工厂三期17.29MW分布式光伏电站项目

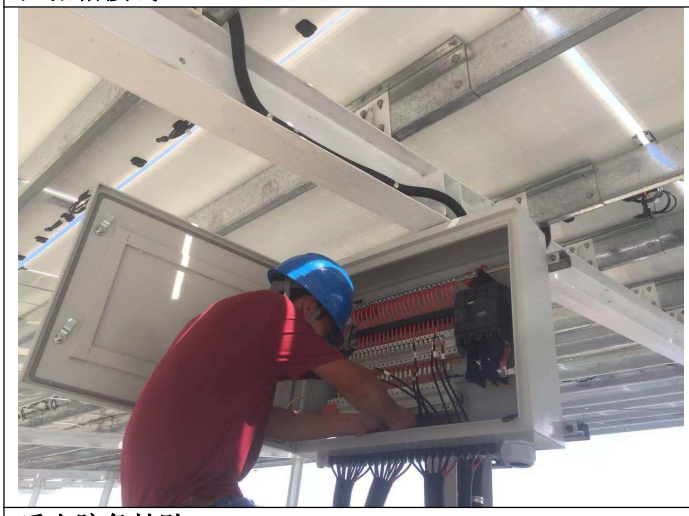
汇流箱接线	电缆敷设转角处

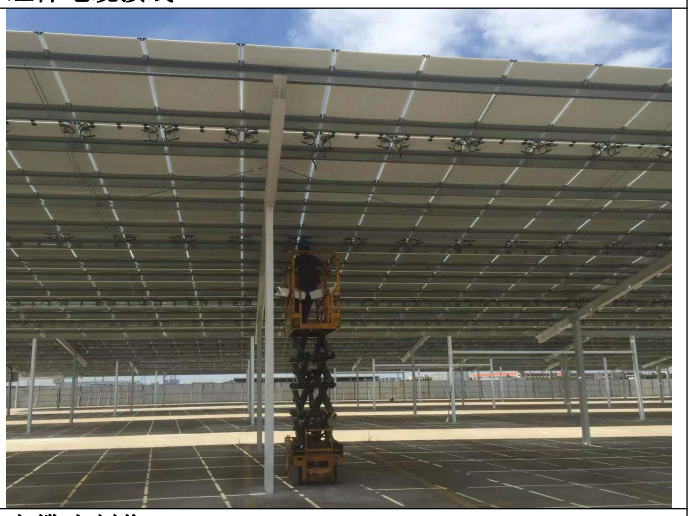
反光胶条粘贴	组件电缆接线
