## 监 理 通 知 单

工程名称：兰考恒大家居联盟产业园光伏发电项目（皮阿诺 3.5856MW）编号：GFDZJBM08-01

事由：关于 D 号楼面采光带安全防护以及施工人员安全着装问题。

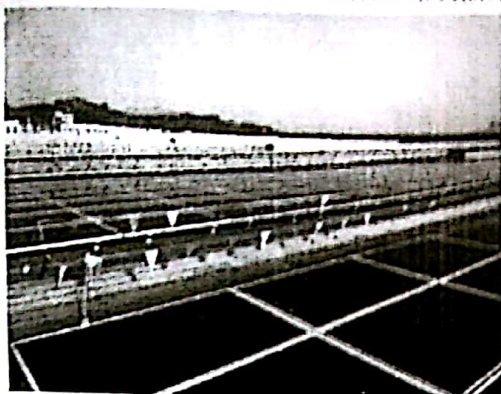
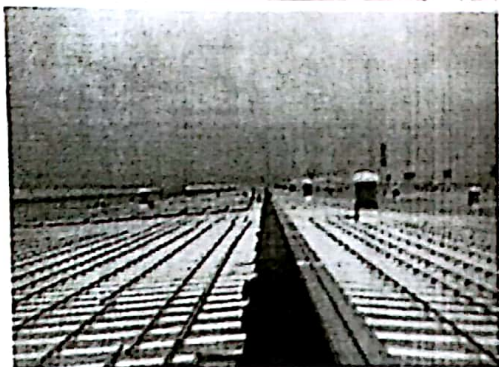
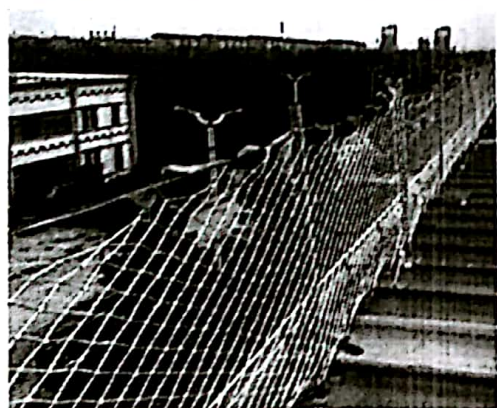
- 1、D 号楼面采光带、楼面两端（女儿墙高度最低处仅为 30mm，低于有关规范）边缘
- 2、部分未按照浙江正泰新能源开发有限公司制定的《光伏电站施工标准图册》进行安全防护（附下图）。
- 3、D 号楼面施工人员安全着装不符合要求，存在安全帽未佩戴、反光背心未着装。
- 4、D 号楼面个别夹具、檩条螺栓紧固不到位，存在松动现象，且个别螺栓缺少平垫、弹簧垫（附现场照片）。

- 1、施工单位参照《光伏电站施工标准图册》进行安全防护。
- 2、施工单位负责人对楼面以及现场施工人员进行安全着装规范教育。
- 3、对 D 号楼面个别夹具、檩条螺栓紧固不到位，存在松动现象，且个别螺栓缺少平垫、弹簧垫问题应自检自查。

- 1、屋面采光瓦处应设置警戒，避免人员误踩路造成坠落事故。
- 2、采光瓦屋面施工时应铺设临时施工通道。
- 3、道路施工，破路埋管，基坑开挖时应设置警示标识和围栏。
- 4、施工现场主要出入口，楼梯、爬梯，临边、坑洞，蒸汽管排放口、边坡、道路、配电室（箱）等处合理悬挂安全标识。
