监理工程师通知单

工程名称：浙江天能动力能源有限公司分布式光伏发电项目（20.34MWp）

编号：JXM7-ZHJL-AQ-TZD-006

内 容：监理巡视检查发现相关要求整改问题

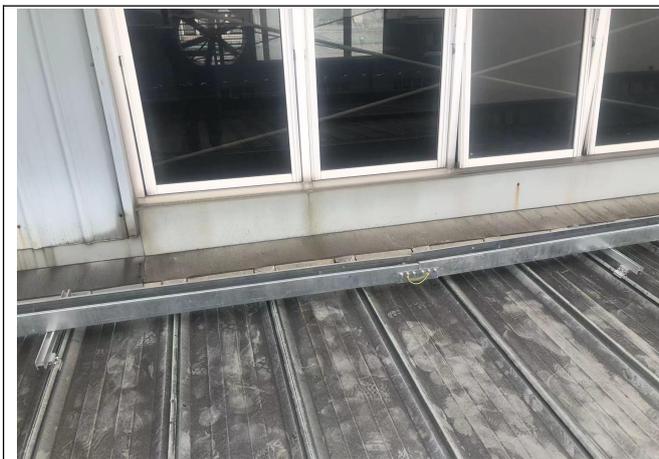
- 1、6#厂房逆变器支架未按图纸要求安装完成，底部背侧缺少斜撑；且个别支架螺栓未紧固。
- 2、6#厂房逆变器安装后未加装防雨棚，无临时防雨措施。
- 3、6#厂房屋面个别组件表面受铁锈污染。
- 4、1#厂房南侧屋面光伏电缆敷设未套护套。
- 5、6#厂房南 2 坡边两块组件安装不规范，压块未按要求安装，导轨过短。
- 6、6#厂房部分水平桥架安装不规范，未与支架固定，个别地方歪斜不正。个别地方支架间距过大。

组件表面受铁屑生锈污染严重

现要求你部对以上问题严格按图施工，立即整改，并举一反三，由此产生的返工和相关损失你方自行承担；对存在的安全隐患且容易造成严重后果的安全问题，立即彻底整改，不留后患。

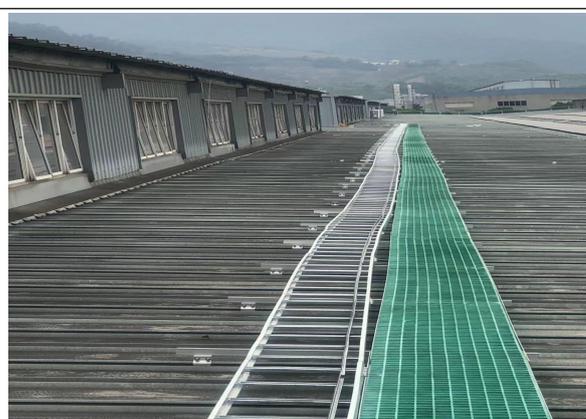
桥架未固定，安装不正
