平陆县 100MW 农光互补光伏发电项目  
监理工程师通知单

编号: ZHJL-JLTZ-PL-059

主题: 关于西沟光伏场区部分初步检查发现以下需要消缺项:

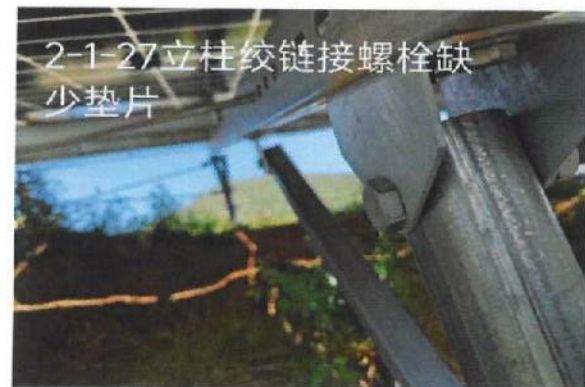
16、立柱绞链接螺栓缺少垫片
