# 平陆县 100MW 农光互补光伏发电项目

## 监理工程师通知单

编号: ZHJL-JLTZ-PL-060

主题: 关于西沟光伏场区巡视检查发现以下需要消缺项:

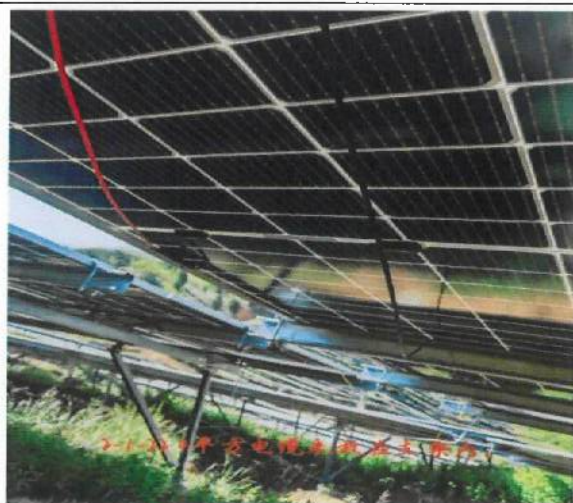
16、4平方电缆未放在支架内

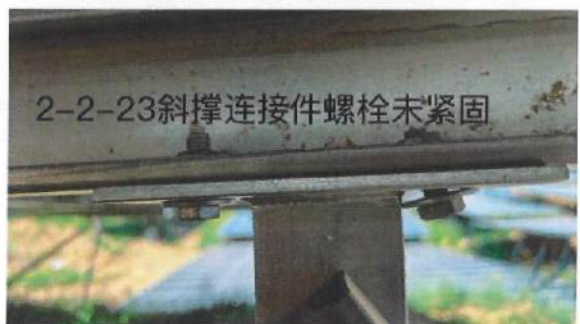
34、斜撑连接件螺栓未紧固

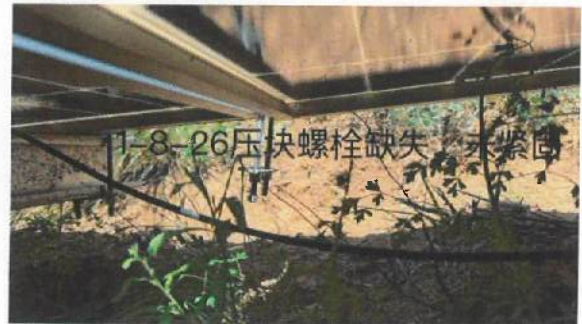
38、压块螺栓缺失未紧固

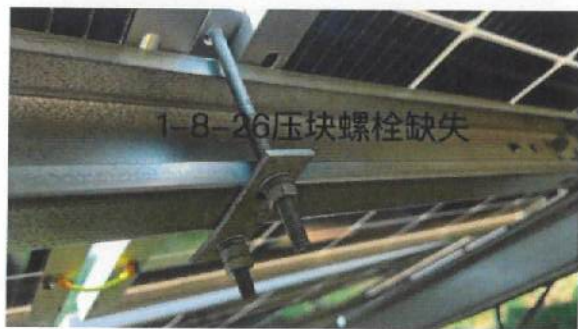
39、压块螺栓缺失

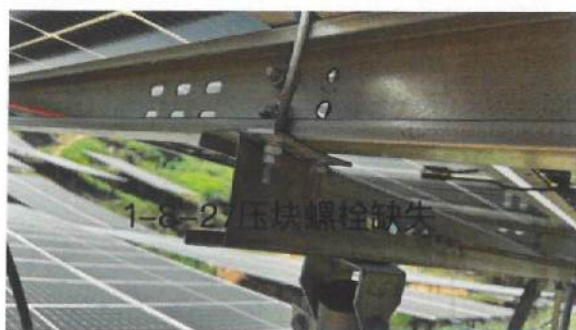
41、压块螺栓缺失

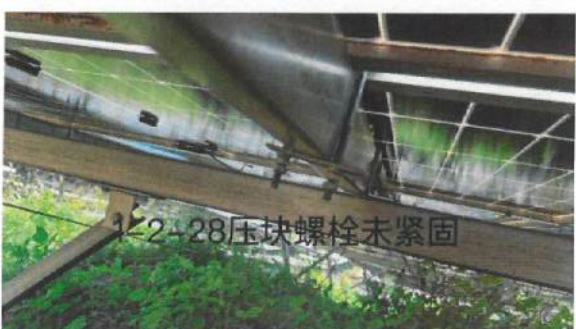
43、压块螺栓未紧固

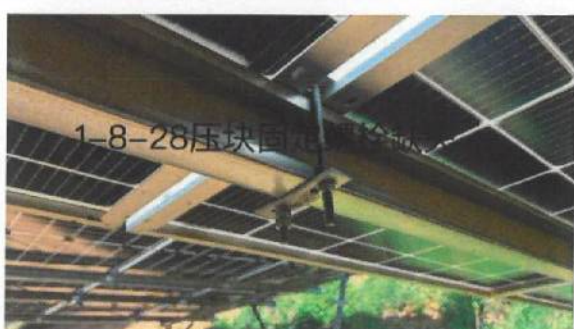
44、压块固定螺栓缺失

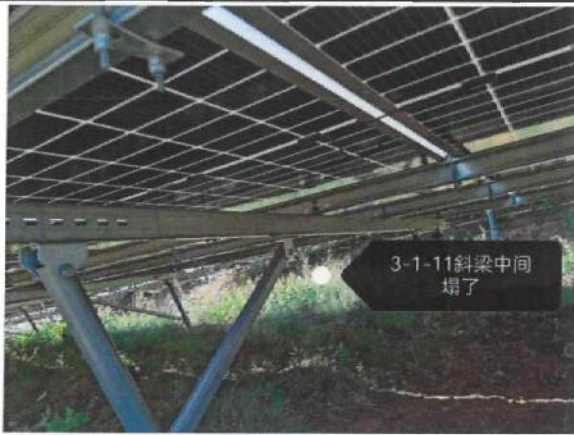
59、斜梁中间塌了

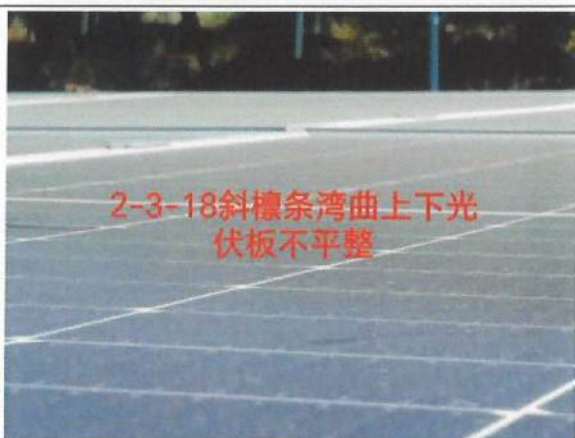
140、斜檩条弯曲上下光伏板不平整

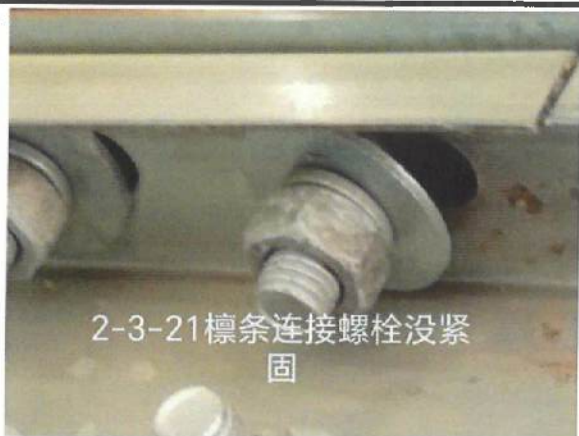
143、標条连接螺栓没紧固

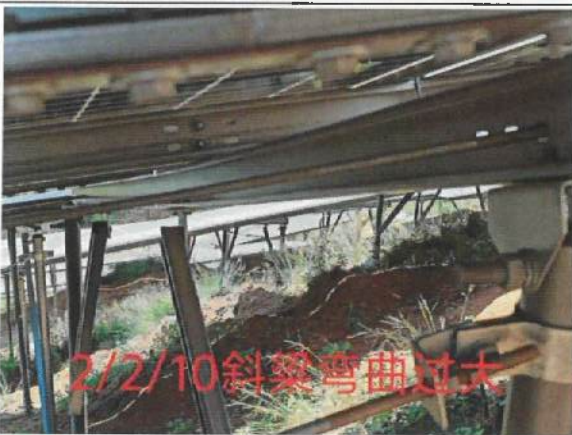
165、斜梁弯曲过大

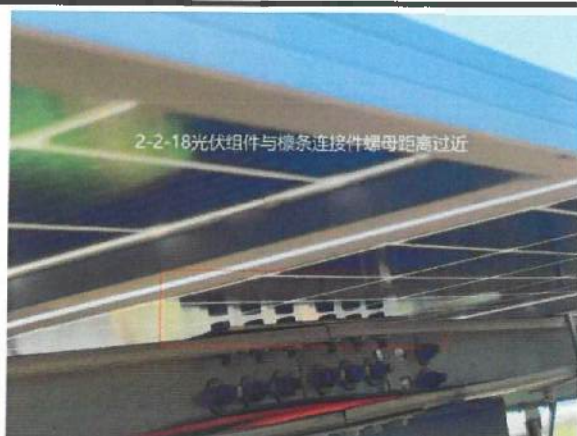
190、光伏组件与檩条连接件螺母距离过近

请贵单位按照上述问题立即消缺整改。

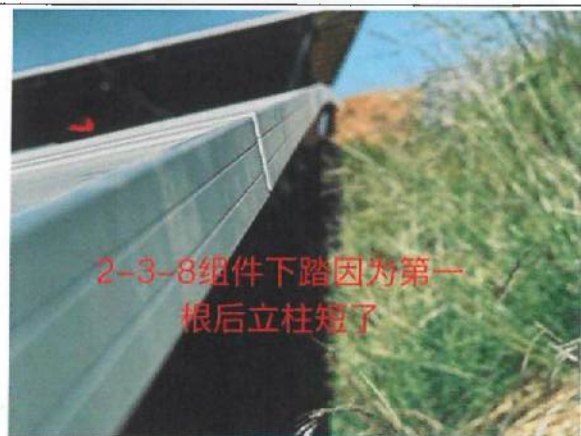
204、组件下塌因为第一根后立柱短了
