# 监理工程师通知回复单

工程名称：平陆县 100MW 农光互补光伏发电项目

编号：SPEC-JLTZHF-PL-061

我方接到编号为 ZHJL-JLTZ-PL-061 的监理工程师通知后，已按要求完成了相关整改工作，现报上，  
请予以复查。

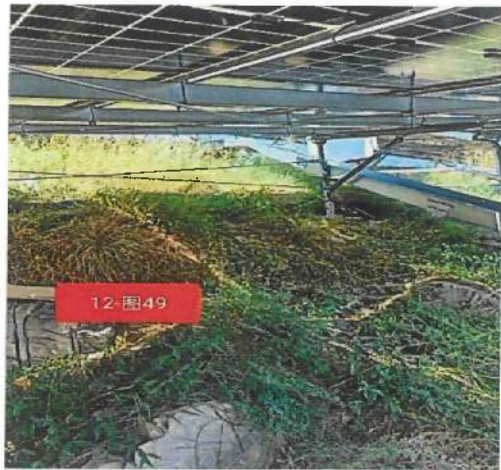
拉杆未安装已整改

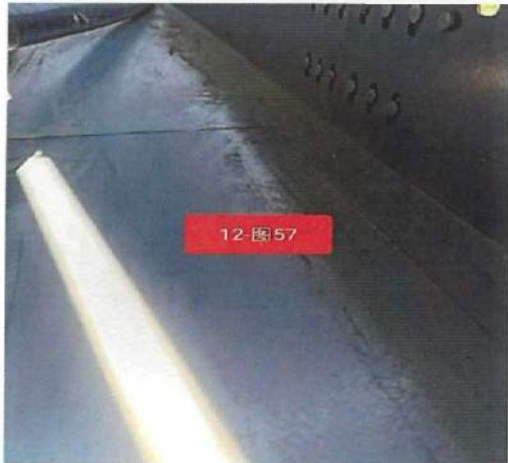
桥架连接处不平已整改
