# 监理检查记录表

工程名称：钦州康熙岭渔光一体光伏电站（三期）光伏发电项目

编号：JXM13-ZHJL-0011

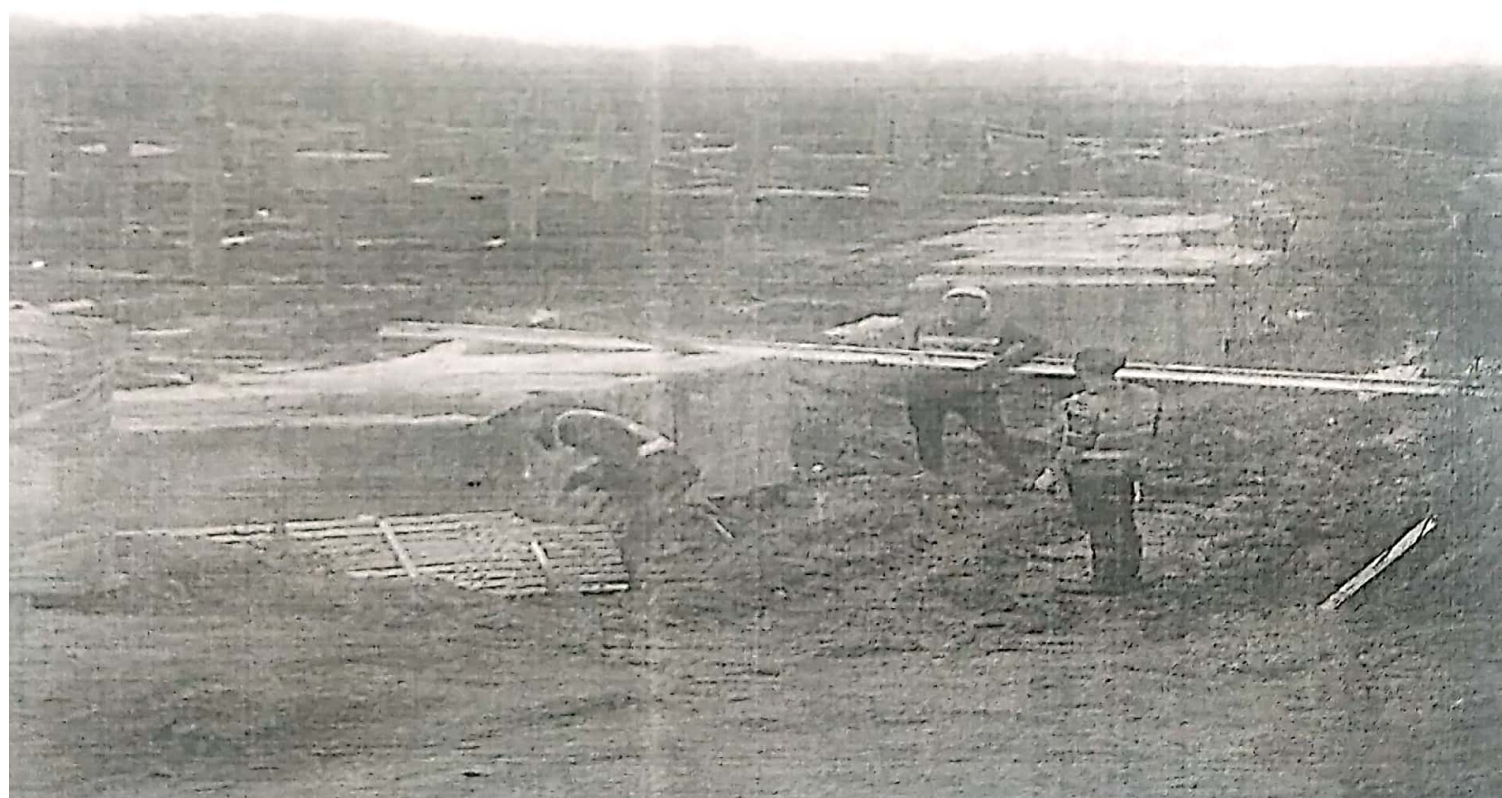
| 存在问题 | 现场存在以下问题：<br>光伏区：<br>1、现场施工人员未佩戴安全帽；<br>2、施工单位住宿区未配备灭火器；<br>3、施工单位住宿区未张贴防疫相关标语；<br>4、施工单位住宿区未进行每日测温及消毒，并未进行体温登记表及消毒记录表登记造册； | | | |

现场施工人员未佩戴安全帽

| 监理措施 | 以上问题已下发编号为JXM13-ZHJL-012的<br>监理通知单，要求你单位对以上问题尽快整改回复 | | | |
| 整改情况 | 已整改<br>整改负责人：杜峰<br>日期：2020.4.14 | | | |
