## 监 理 月 报

工程名称: 衡东县 9.7MW 光伏扶贫项目

2018 年 4 月第 3 期

监理单位： 常州正衡电力工程监理有限公司

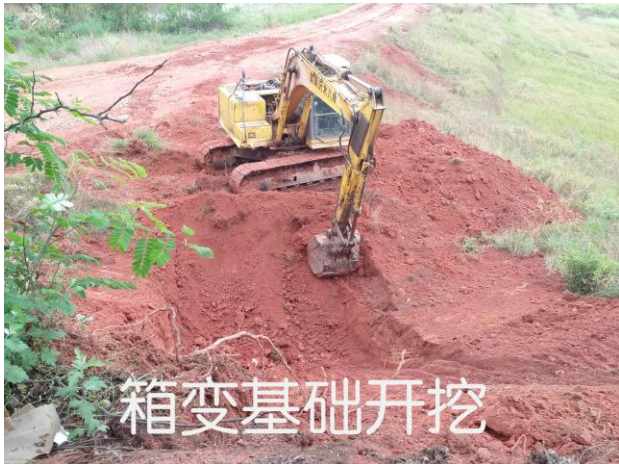
| 专业 | 事项 | 本月重点工作情况 | 下月重点工作计划 |
|---|---|---|---|
| 进度 | | 马脑寨项目区域一：1#、室外预装式箱式变压器基础、预制舱式 10KV 开关站基础、SVG 基础开挖。 | 对草市镇马脑寨站点区域一、区域二、区域三进行扁钢焊接、接地沟开挖、安装组件间的黄绿接地线。 |

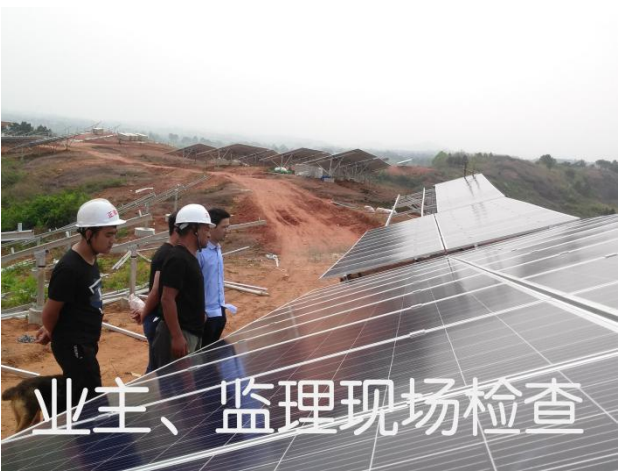
| | | <p>区域二共发现问题 17 处；<br/>区域三共发现问题 32 处。<br/>现已编制缺陷记录单，交于施工方对缺陷处进行整改。</p> | / |
